# 東日本大震災 2 年後の被害報告（道路・舗装-1）

東北工業大学工学部 都市マネジメント学科

教授 村井貞規

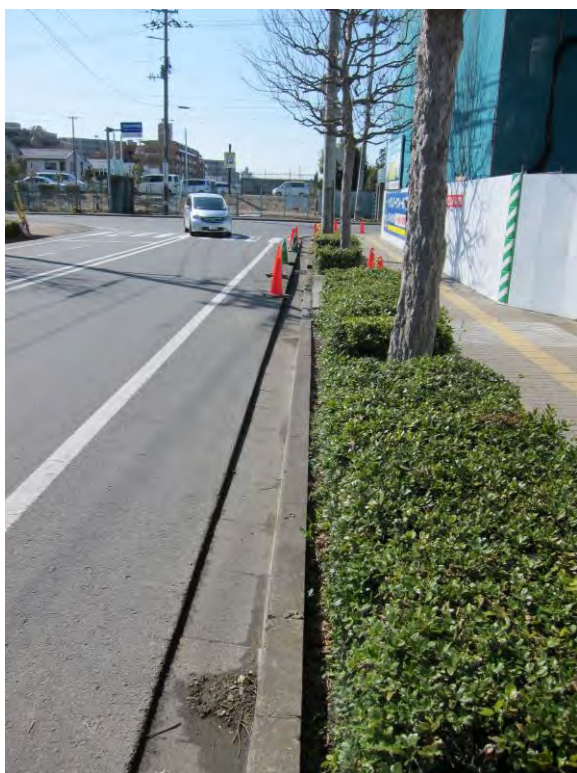
(2011. 4. 1)

車道端に生じた舗装と側溝の段差

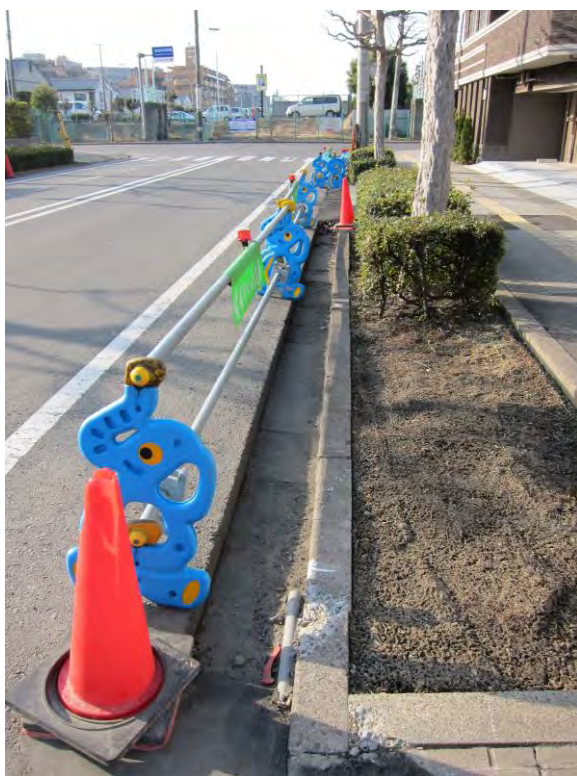
(2012. 3. 16)

沈下は少しずつ進行

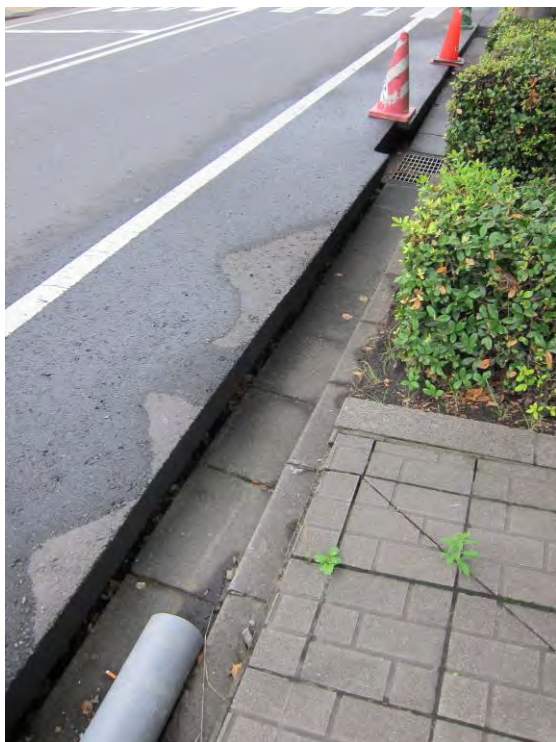
(2011. 8. 23)

側溝の沈下

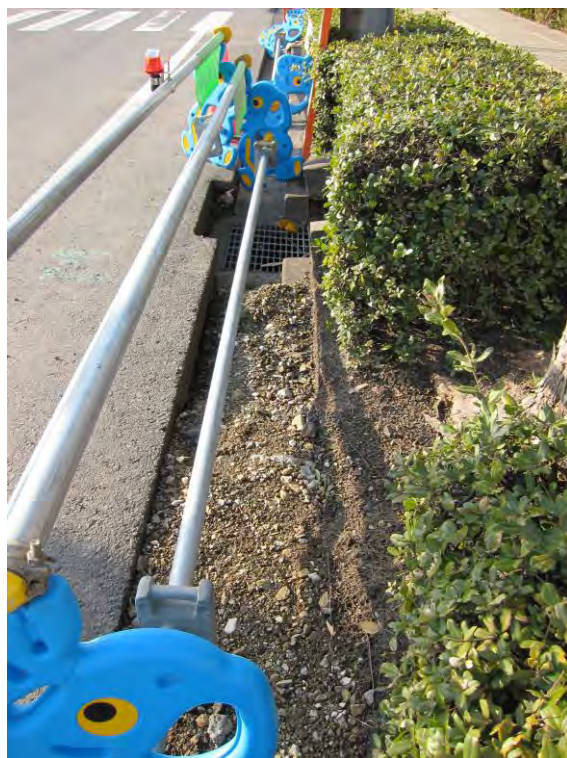
(2012. 3. 21)

側溝が土で埋まっている

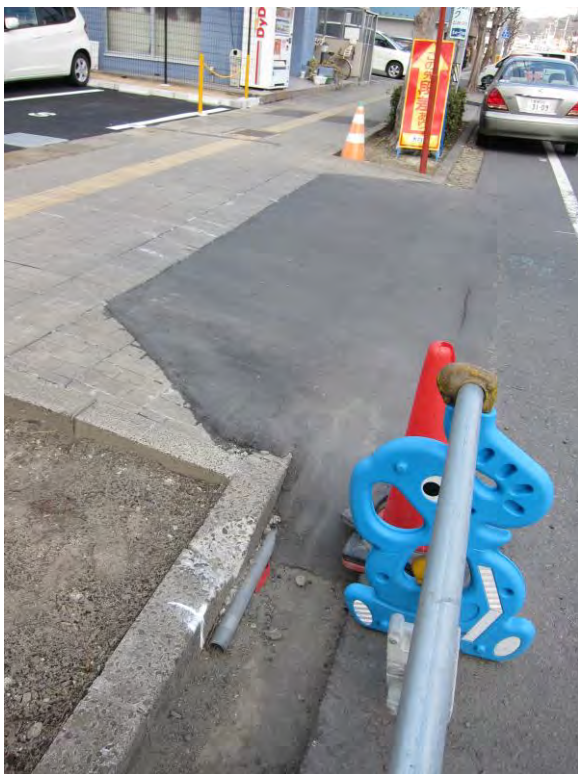
(2012. 3. 21)

アスコンで覆われた

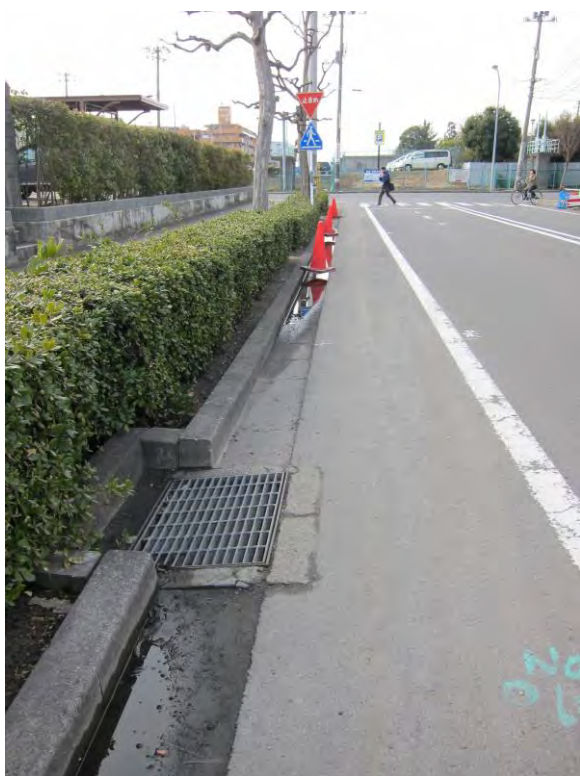
(2012. 3. 8)

反対側の側溝

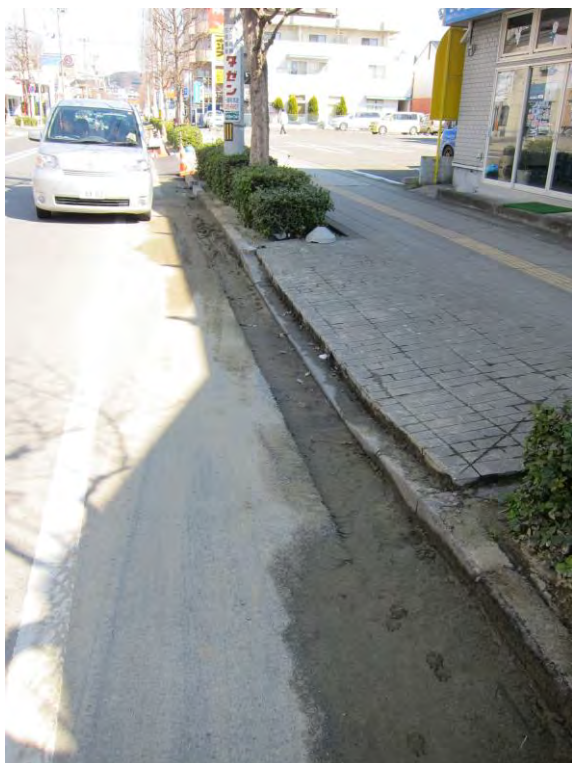
(2011. 4. 1)

側溝にたまった噴砂と歩道の段差

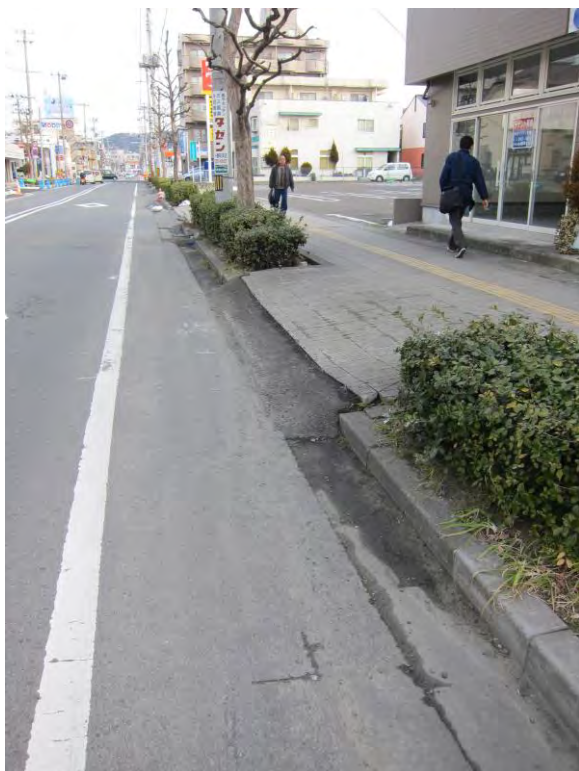
(2012. 3. 14)

1年後ほとんど変化なし

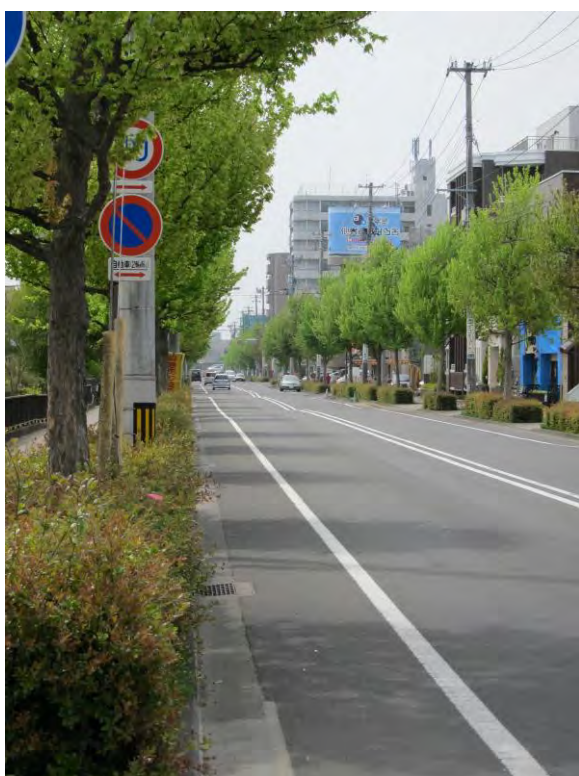
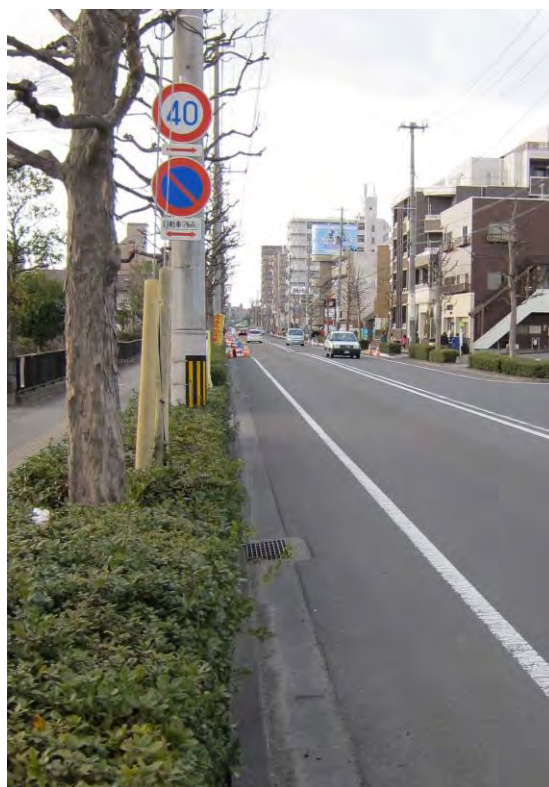
(2011. 5. 7)

## 液状化による路面の凹凸

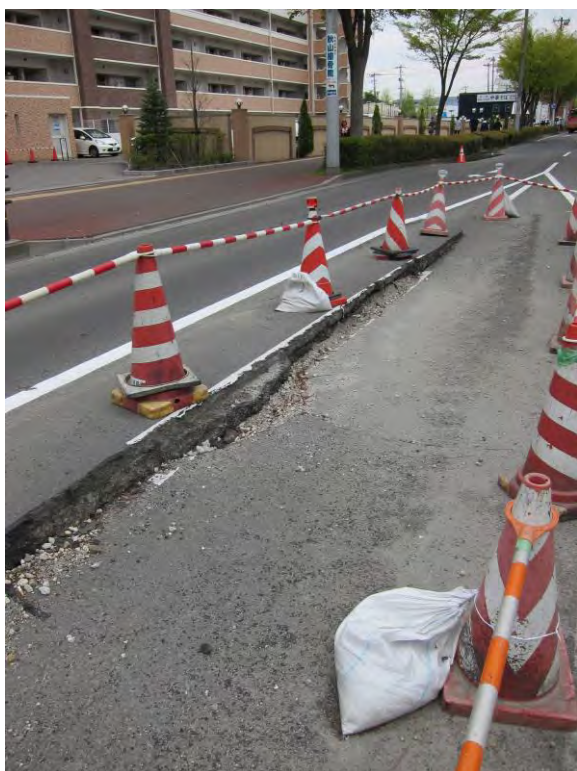
(2011. 4. 30)

生じた段差（手前側が陥没）

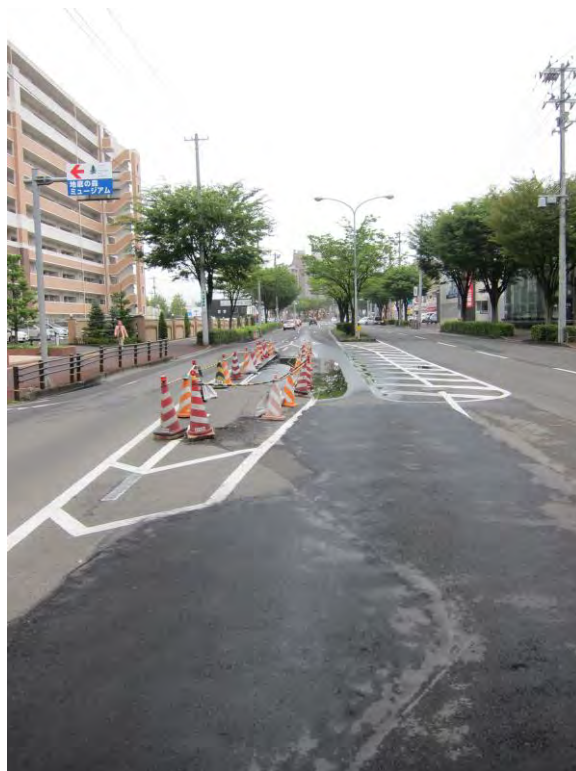
(2011. 8. 24)

数度のオーバーレイの跡

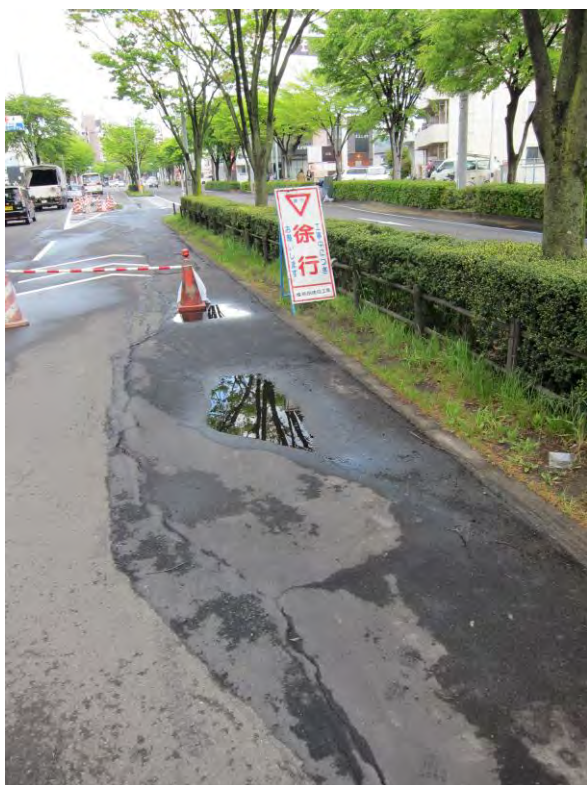
(2011. 5. 10)

中央部が沈下して出来た水たまり

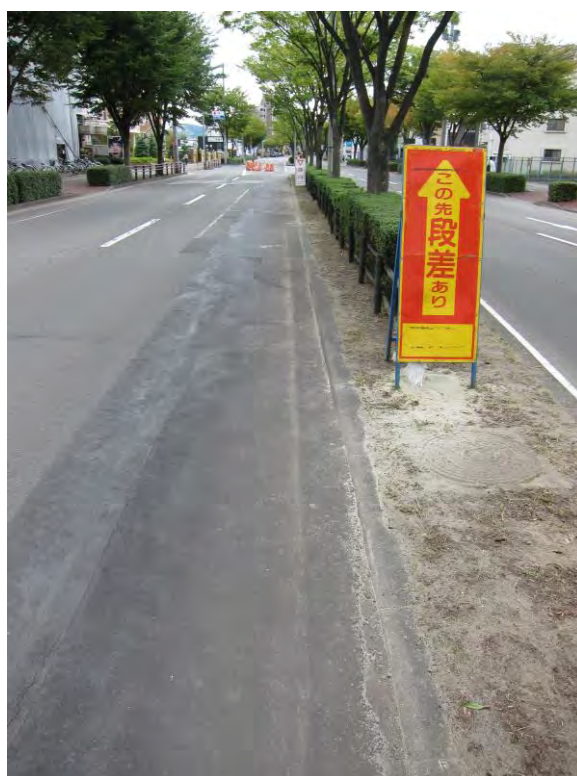
(2011. 10. 2)

中央分離帯は沈下

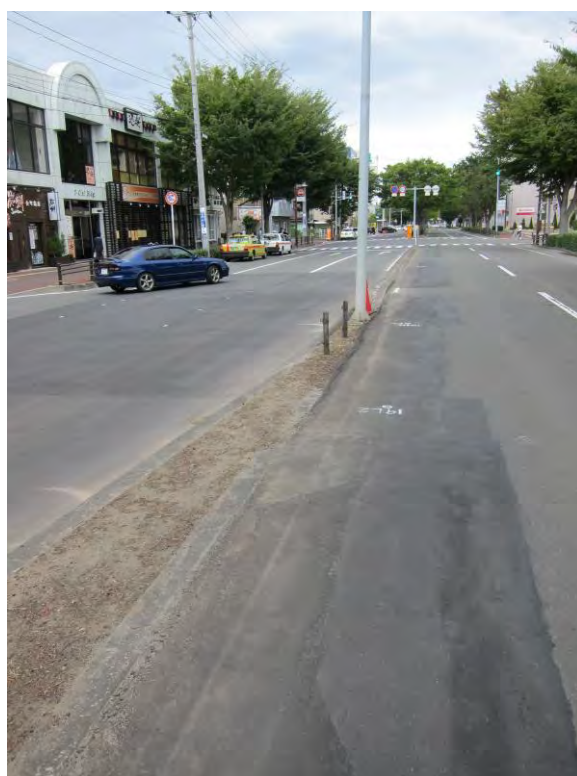
(2011. 10. 2)

低い所が埋められた

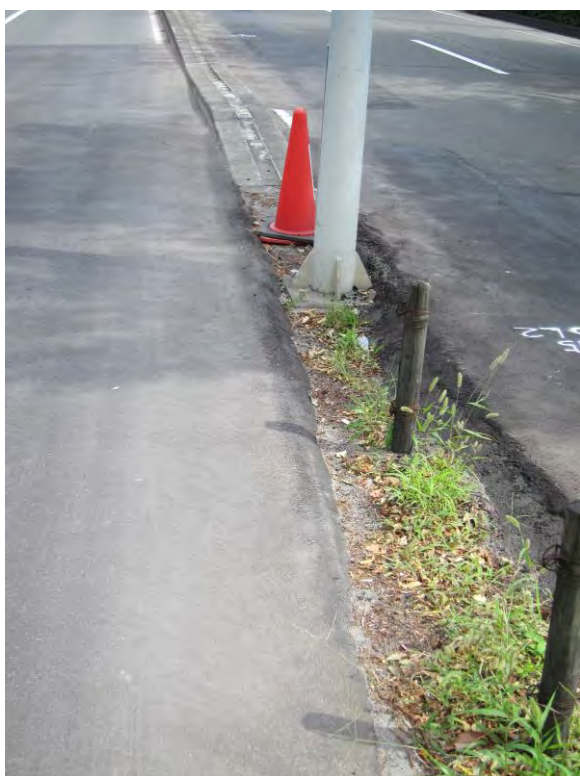
(2011. 9. 25)

一部は車道より低くなった

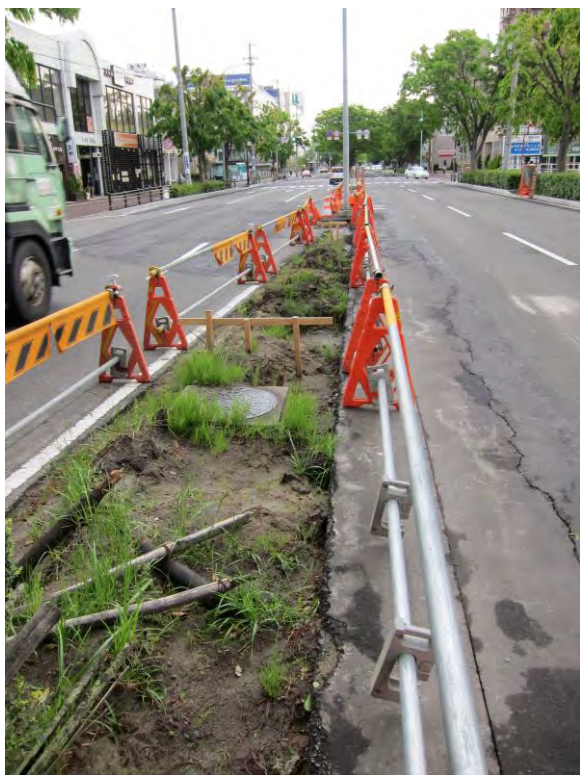
(2012. 5. 16)

さらに沈下

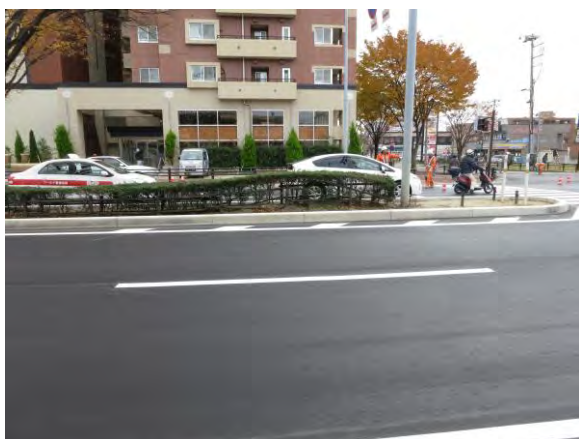
(2012. 11. 30)

植栽が地震の痕跡を示す

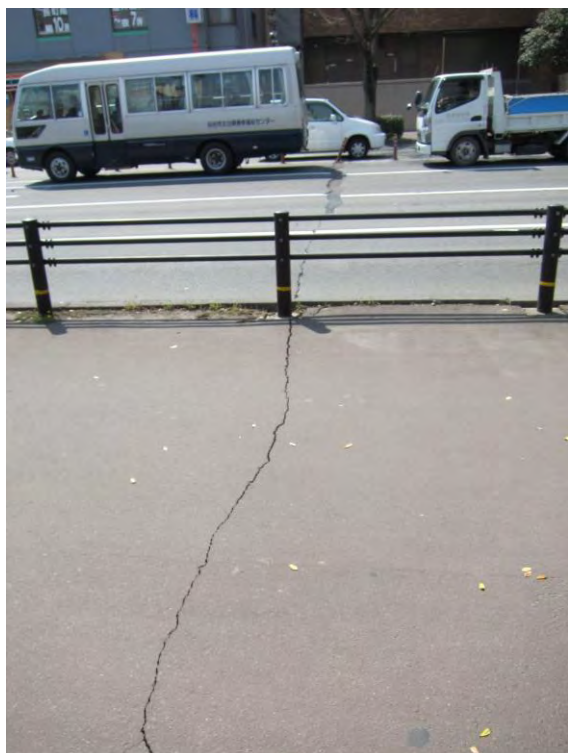
(2011. 4. 2)

道路全体に生じた亀裂

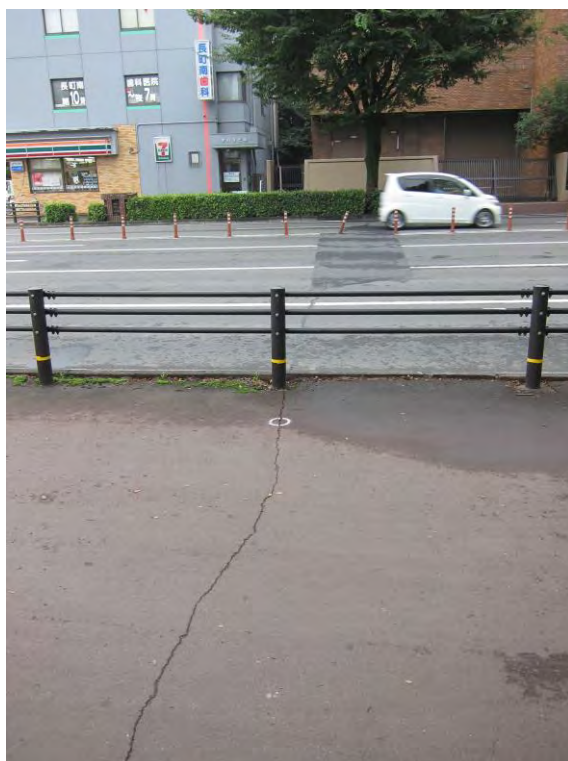
(2011. 8. 24)

余震で車道の亀裂が拡大し補修を繰り返している

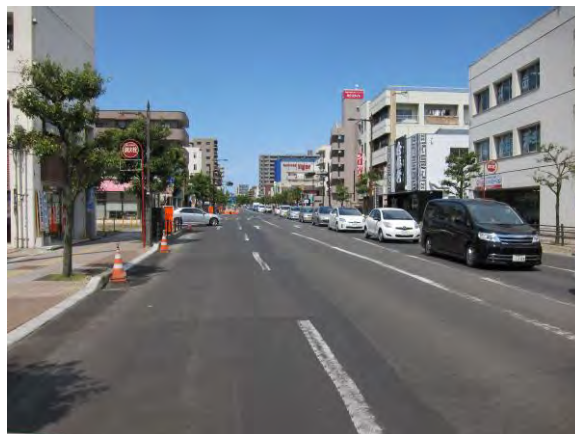
(2013. 5. 8)

凸凹の車道

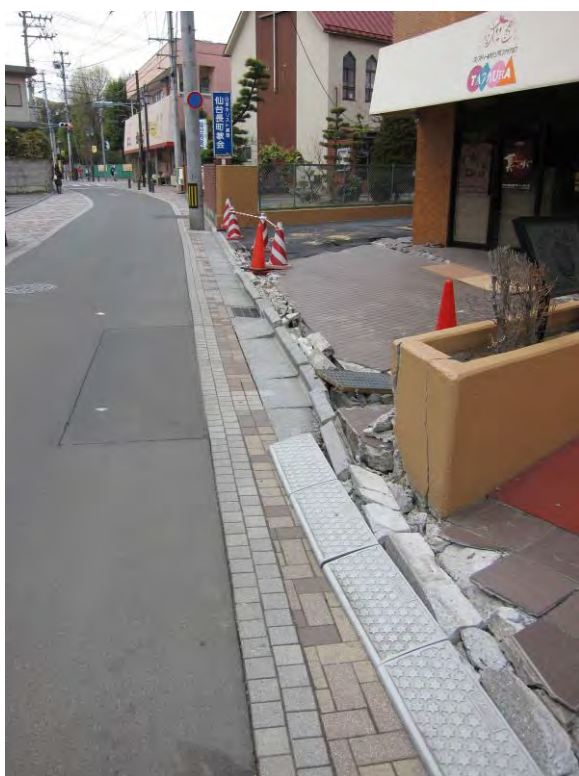
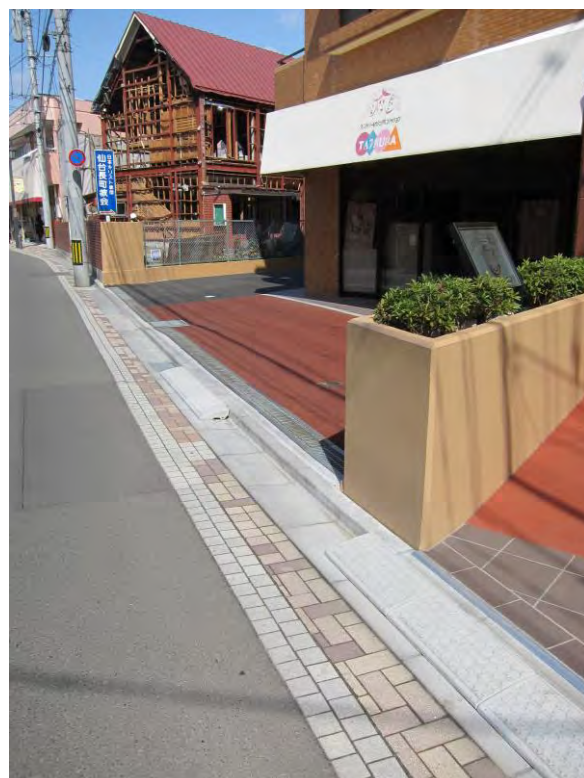
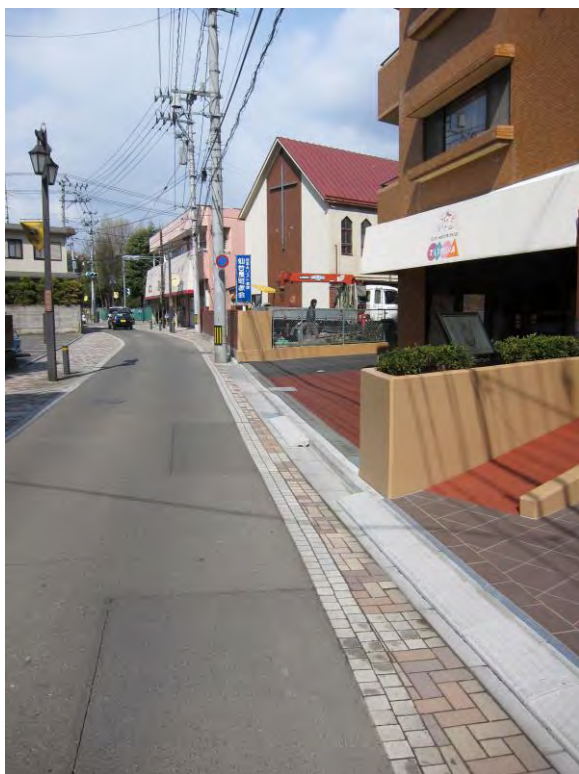
## 縁石と店先の舗装の破損

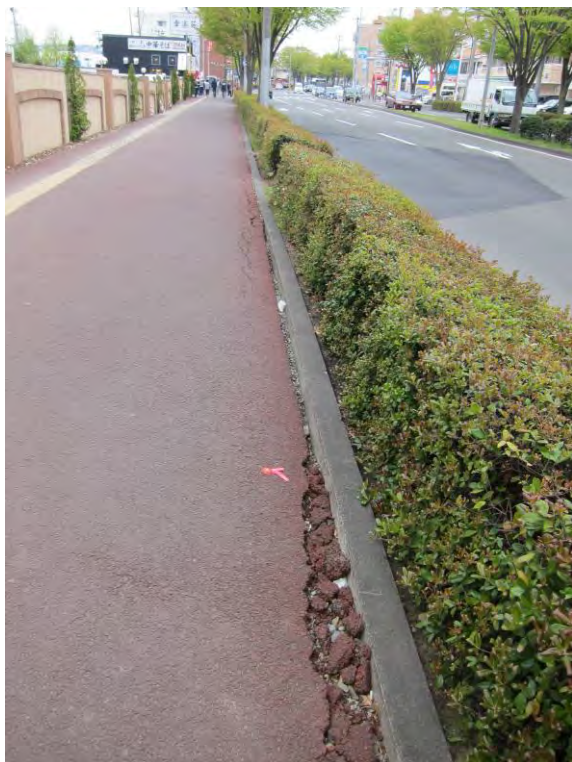
(2011. 4. 30)

車道側に傾いた低木の街路樹

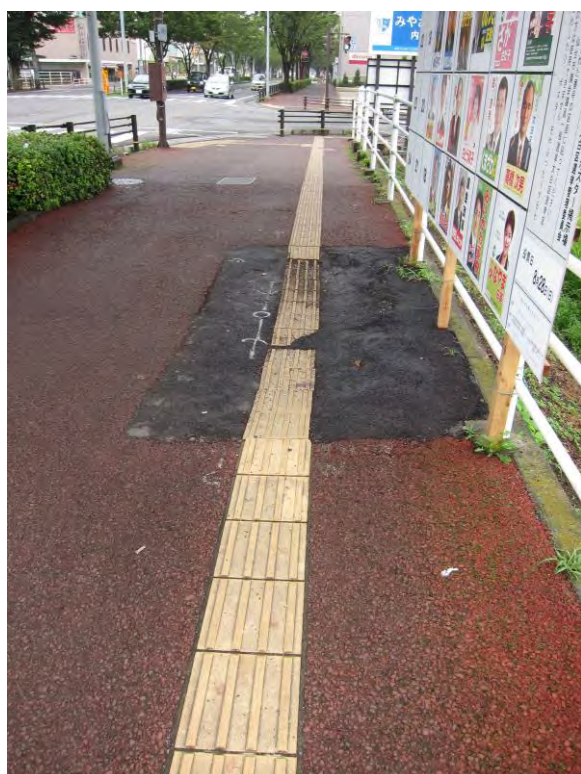
(2011. 8. 24)

特定の場所が沈下

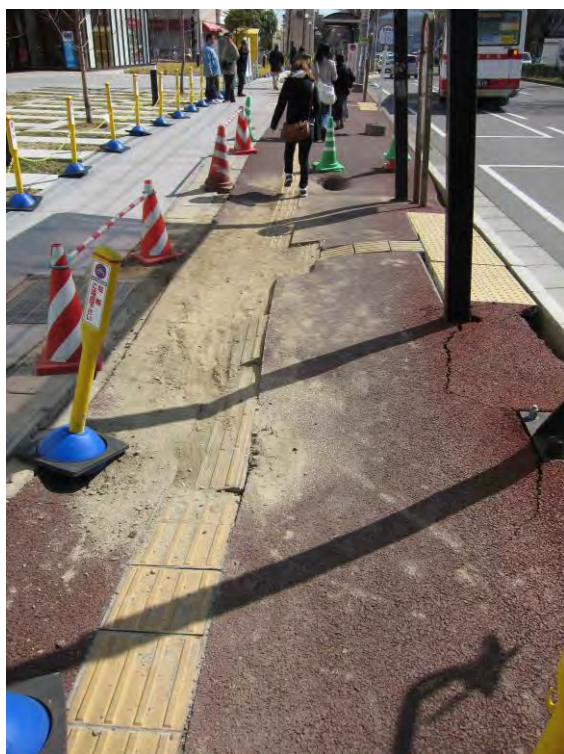
(2011. 4. 1)

地下埋設物（地下道）があるため沈下した歩道と噴砂

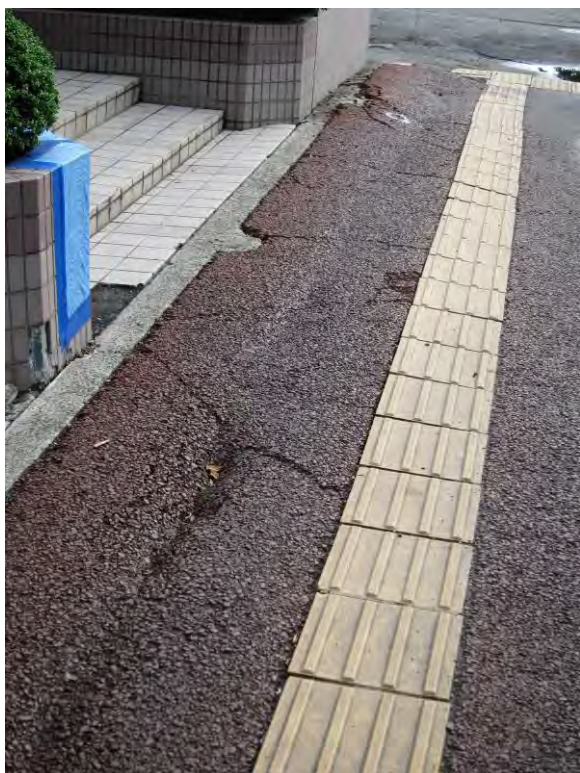
(2011. 7. 10)

歩道に生じたくぼみとひび割れ

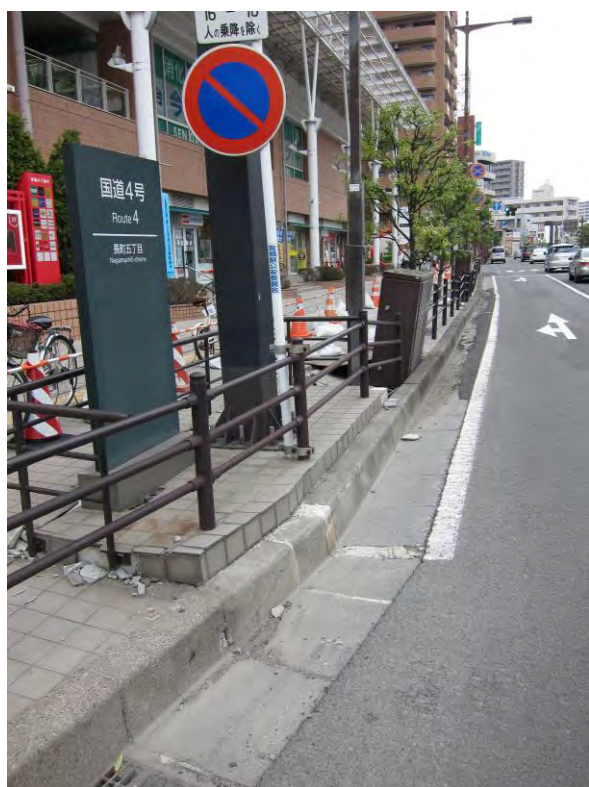
(2011. 4. 30)

地盤沈下で傾いた道路占用物（長町）

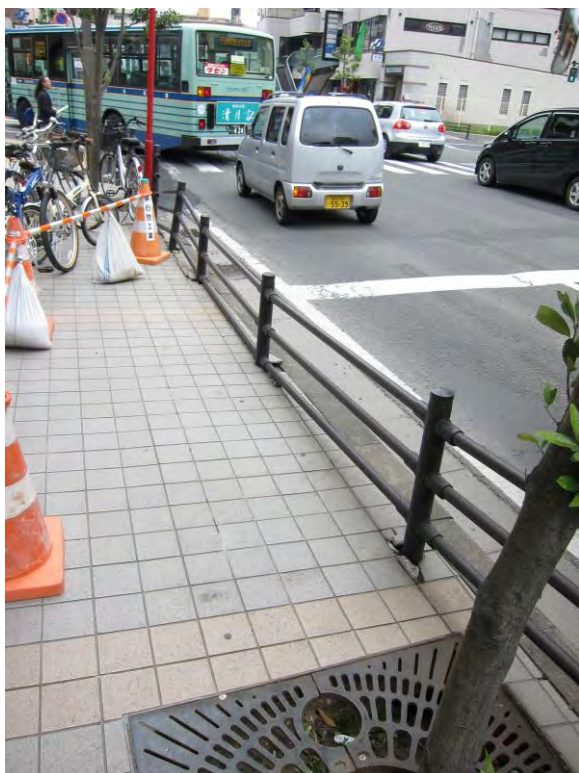
(2011. 4. 30)

歩道の柵の足も沈下（この下は空洞？）

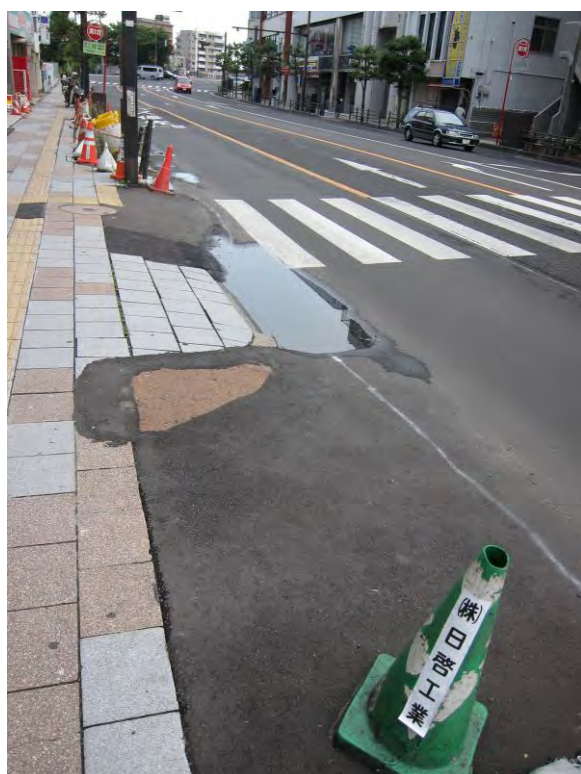
(2011. 8. 24)

側溝が埋められた道路
