# 東日本大震災 2 年後の被害報告（建物・宅地）

東北工業大学工学部 都市マネジメント学科  
教授 村井貞規

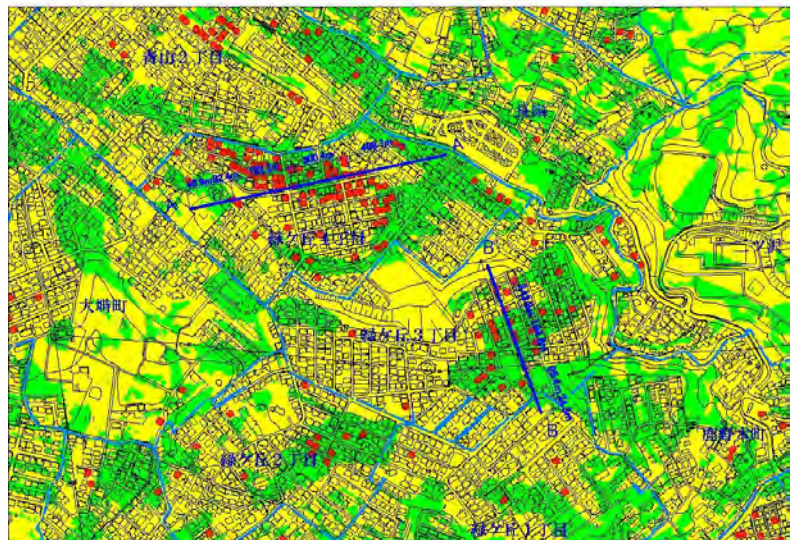
図-2 緑ヶ丘の宅地被害

緑ヶ丘の住宅被害についてはこれまで同様最後に独立して掲載しました。図-2は緑ヶ丘とその周辺の宅地被害と土地造成との関連を示したものです。緑色が盛土、黄色が切土を表しており、盛土と盛土・切土の境界部分での被害が多いのですが、切り土でも結構被害が見られます。また被害がある場所に特に集中していることが分かります。本報告に掲載した写真はこの被害が集中した緑ヶ丘3丁目と4丁目で撮影したものです。

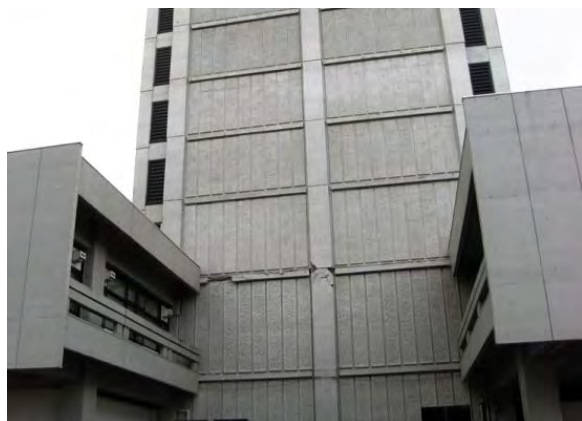
(2011. 4. 11)

南側の柱の欠損（撮影：越後 滋氏）

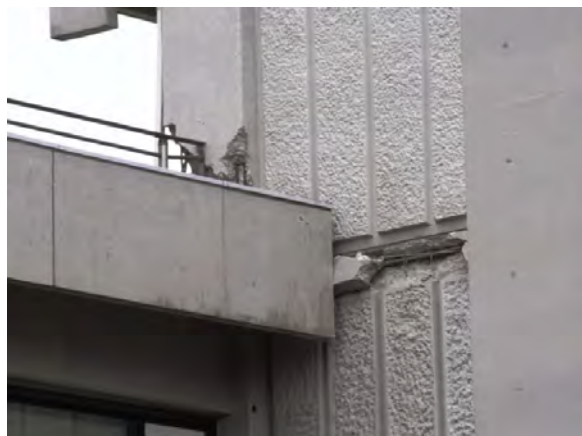
北側の柱の欠損（撮影：越後 滋氏）

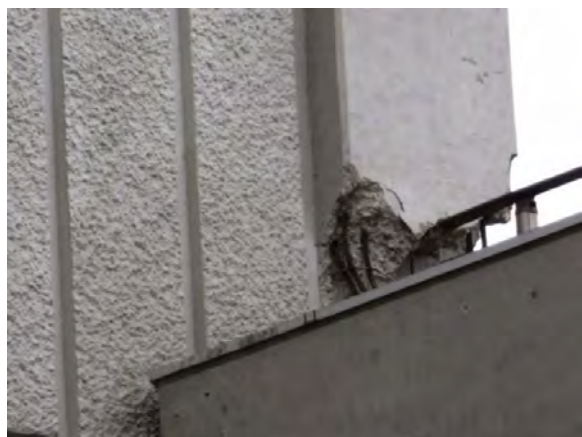
取り壊しの前に一旦補強

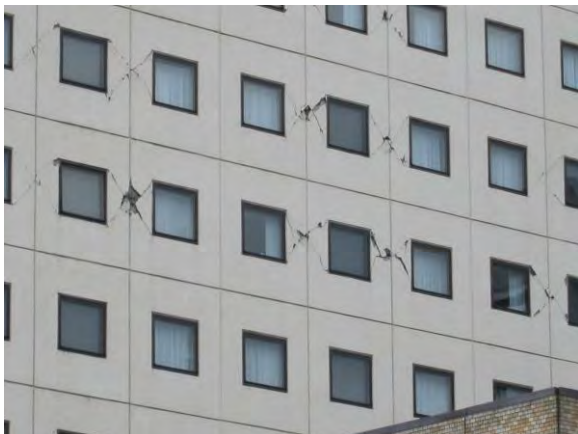
(2011. 9. 25)

窓間の外壁のせん断破壊

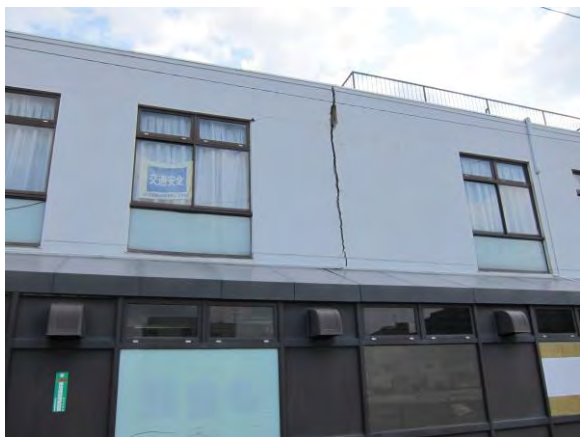
(2012. 4. 5)

縦ひび割れと窓際の微細なひび割れ

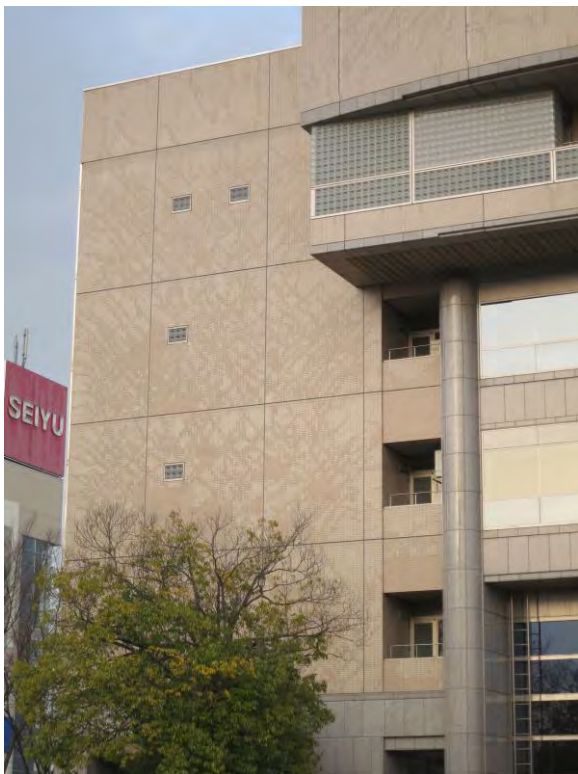
(2013. 3. 19)

壁全体に広がる修理跡

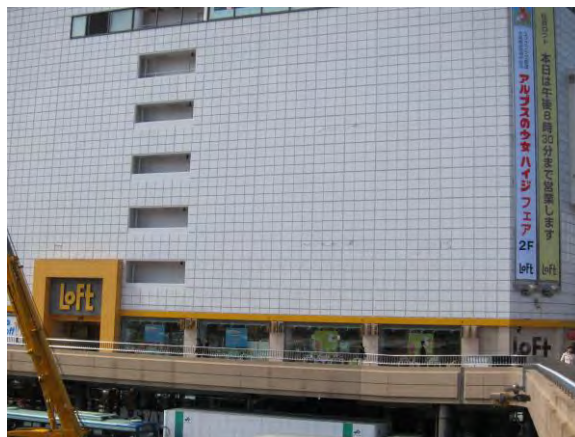
(2012. 4. 19)

3, 4階の間のタイルの破損が多い

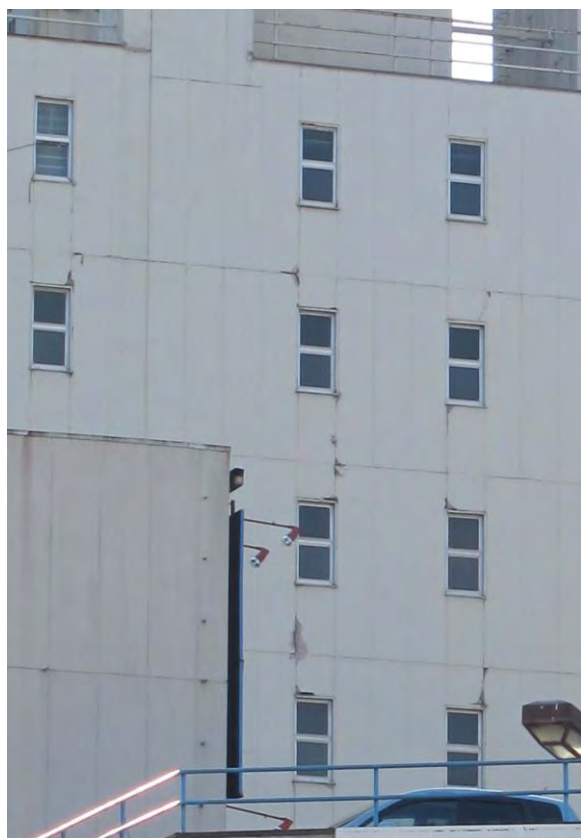
(2012. 3. 14)

## 建材目地方向のひび割れと欠け

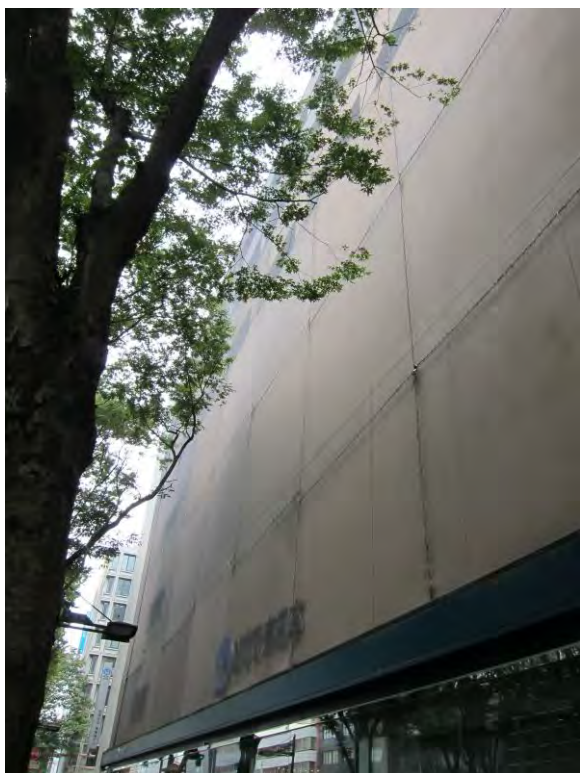
(2011. 9. 14)

ネットで覆われた壁面

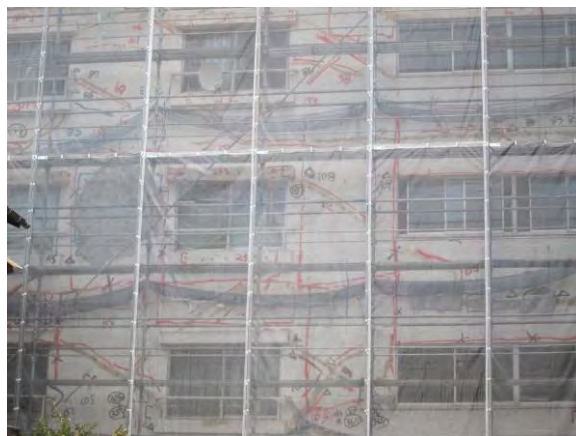
(2012. 3. 14)

ネット越しに見える多数の損傷箇所

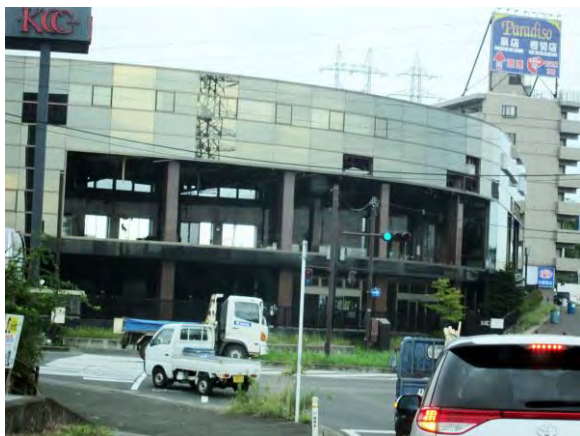
(2011. 9. 17)

## ガラス外壁の破損

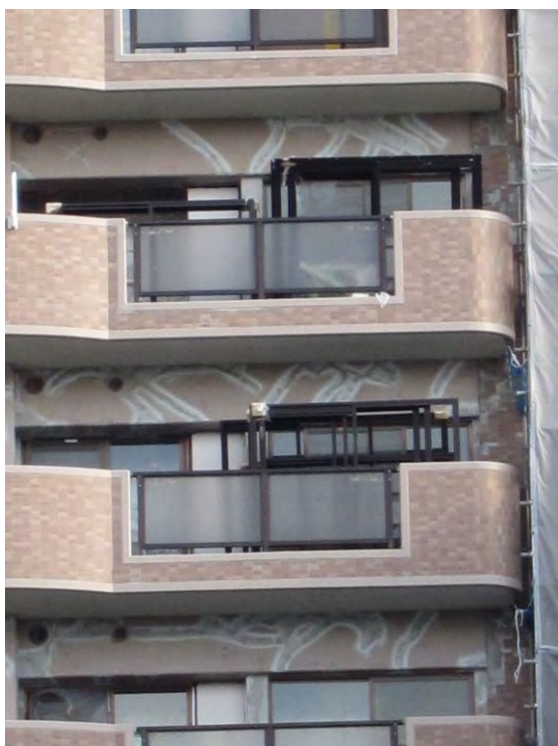
(2011. 12. 12)

窓際の梁の被害が目立つ

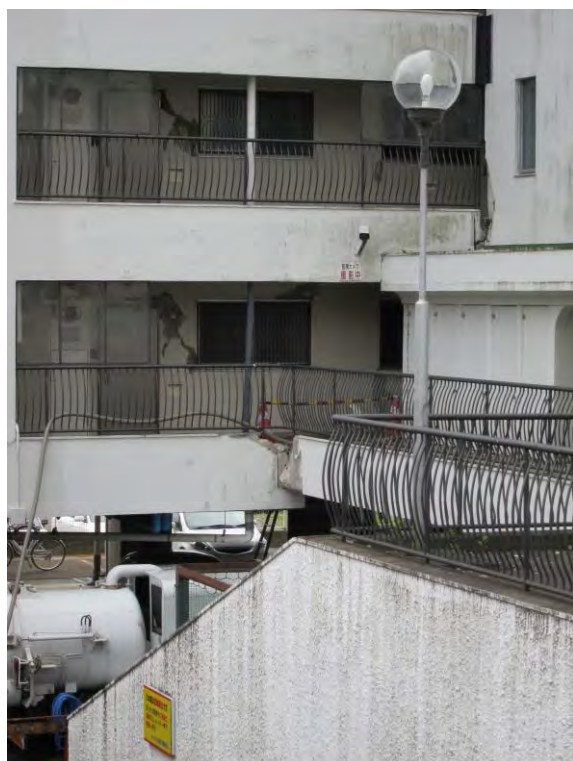
(2011. 9. 14)

# 接続隅角部の破損と壁のせん断破壊

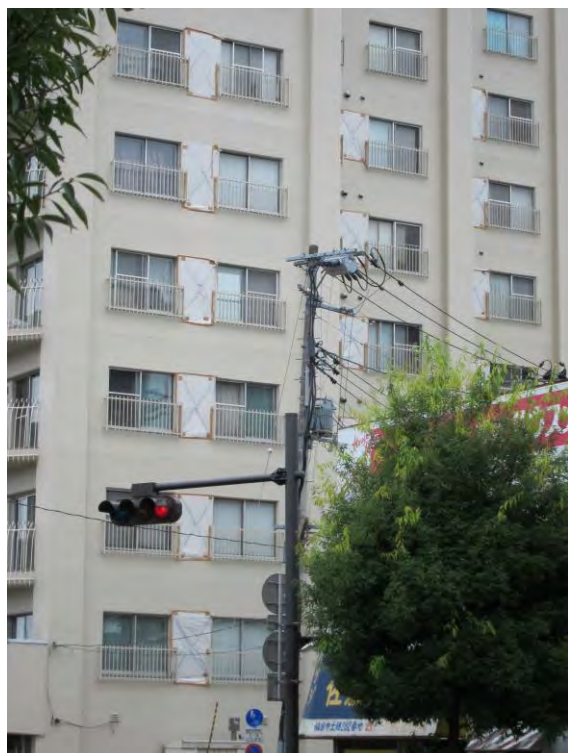
(2011. 9. 14)

## 窓間の壁のせん断破壊

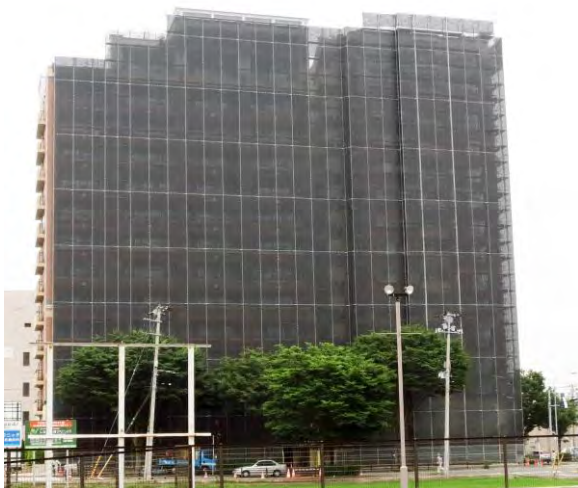
(2012. 7. 14)

3～5階に修理跡が多く見られる

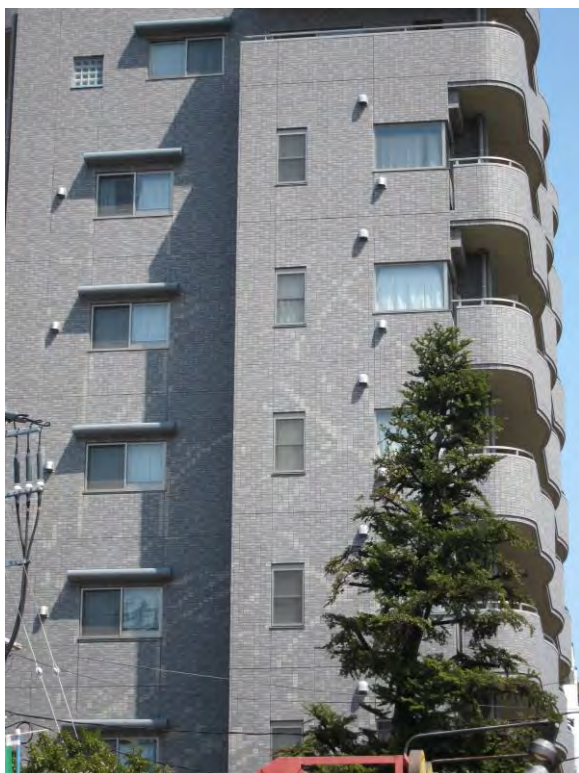
(2012. 4. 10)

各階に同一のパターンが見られる

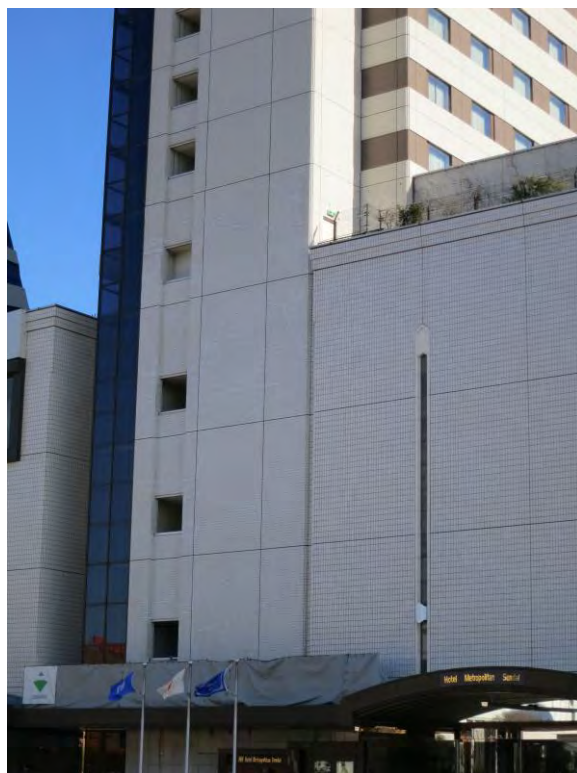
(2013. 3. 5)

構造が変わる階前後の壁に修理跡

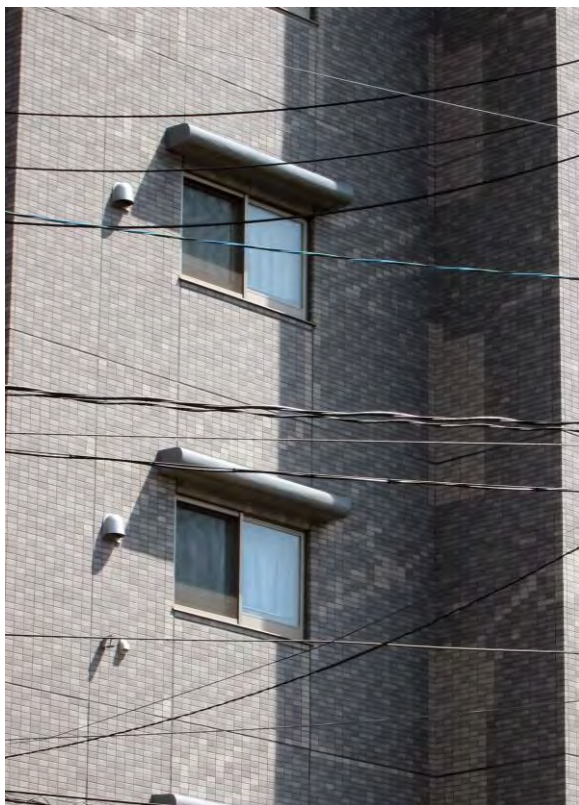
(2012. 4. 10)

北西(上の写真左側)の壁面の修理跡

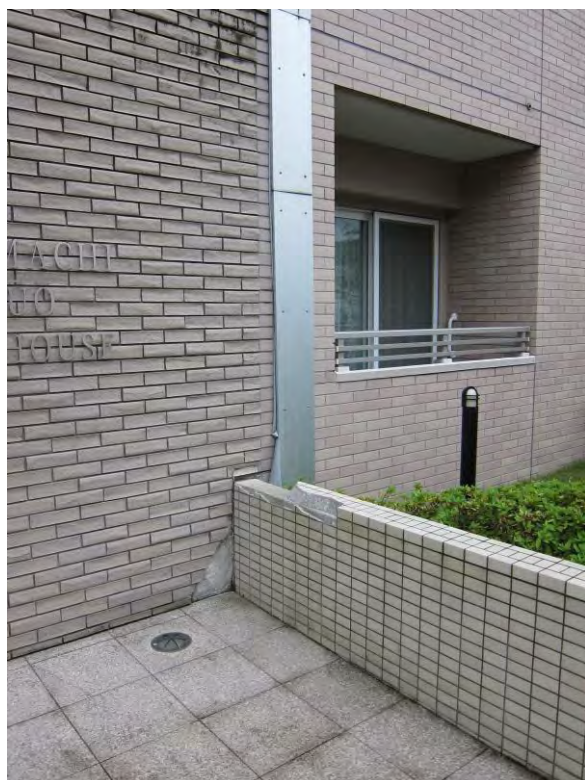
(2011. 8. 24)

タイルの剥がれと欠け

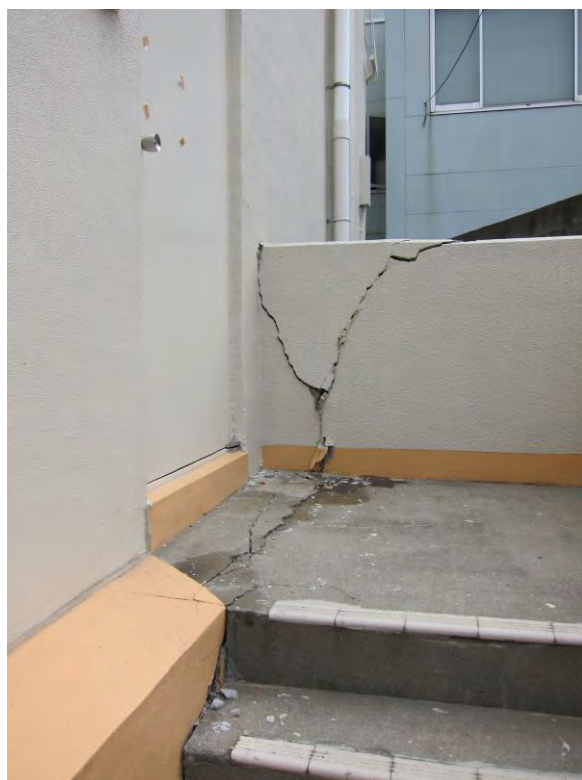
(2011. 9. 14)

マンション裏口付近のひび割れ

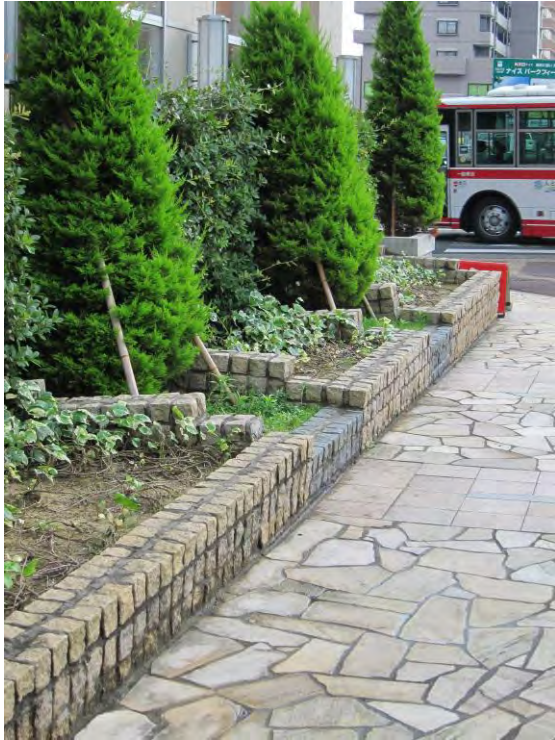
(2011. 7. 10)

花壇のブロックの破損（数カ所で折れて  
左に下がっている）

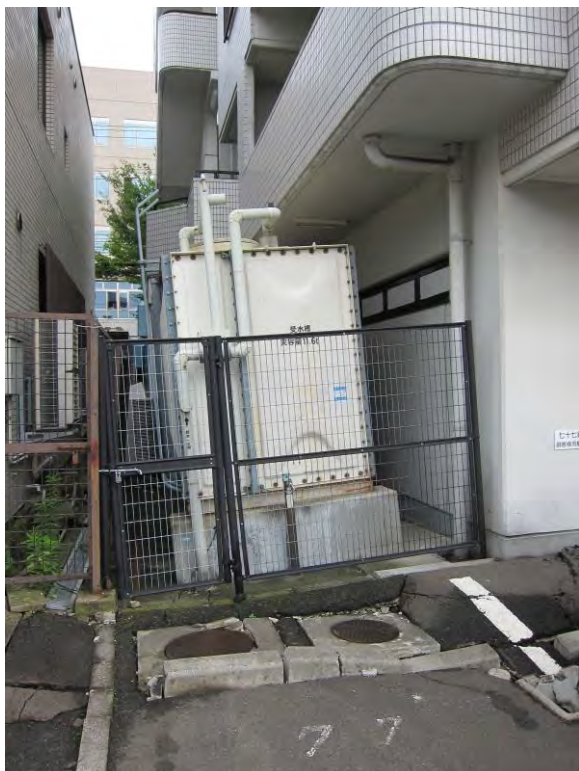
(2011. 8. 24)

貯水槽他  
傾いた貯水槽

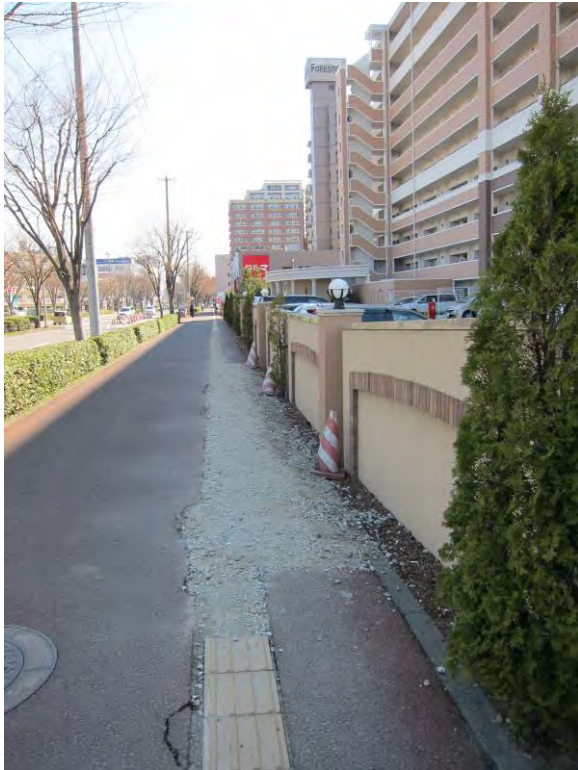
(2011. 4. 5)

液状化に伴う塀の沈下

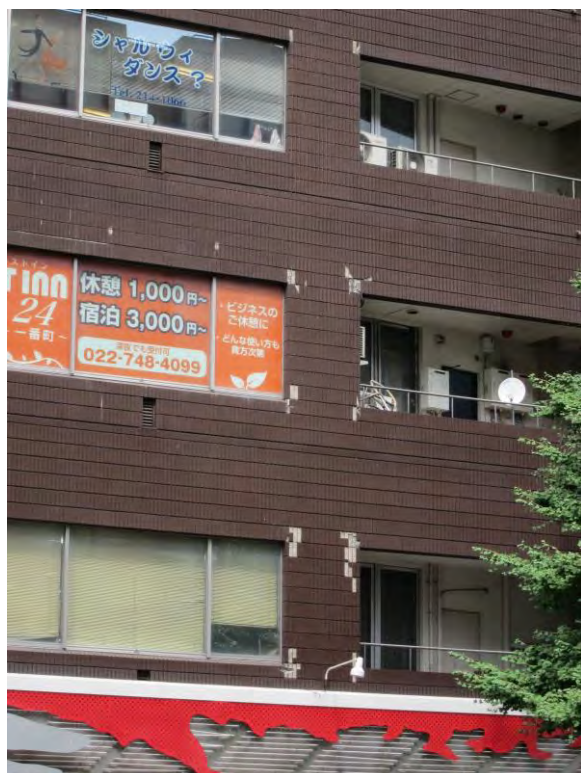
(2011. 9. 14)

窓際の隅のタイルの剥離が目立つ

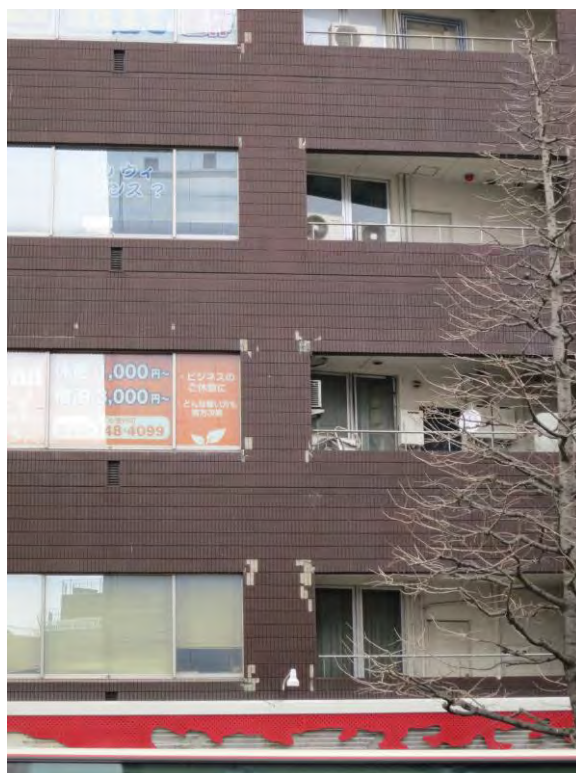
(2013. 3. 20)

2 年後もそのまま

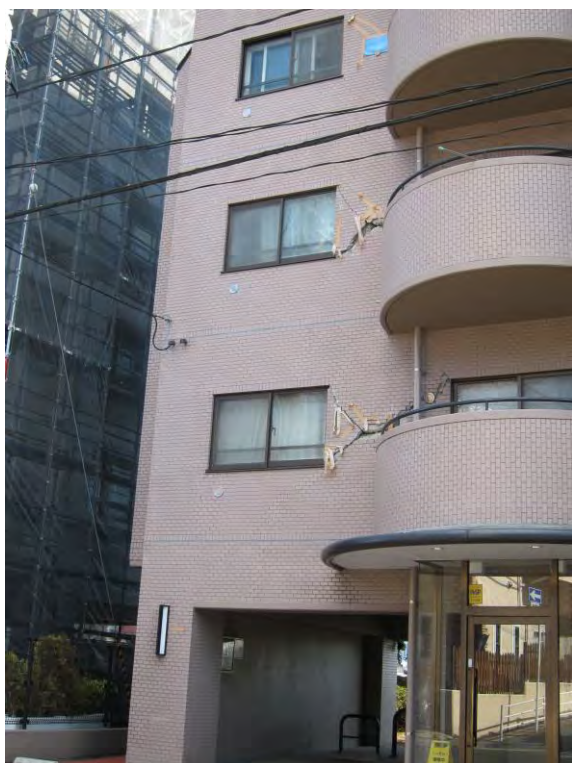
(2012. 3. 14)

## マンション外壁のせん断破壊

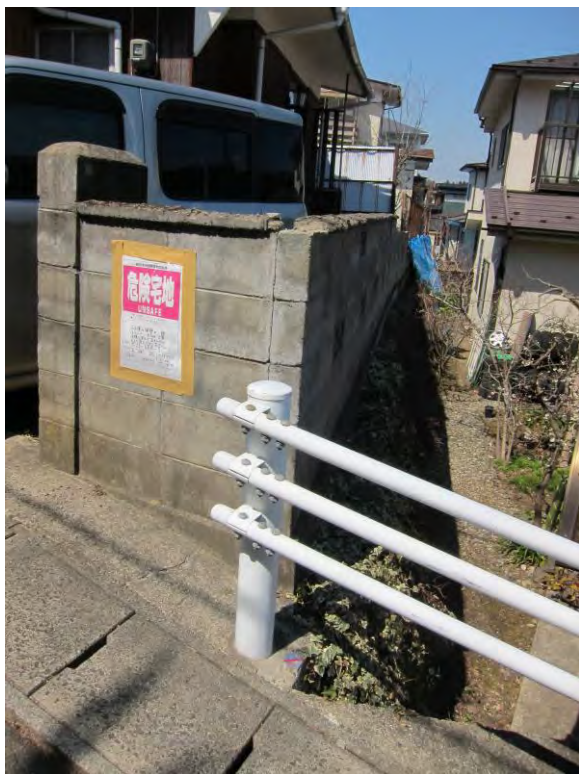
(2011. 4. 1)

「危険宅地」の張り紙

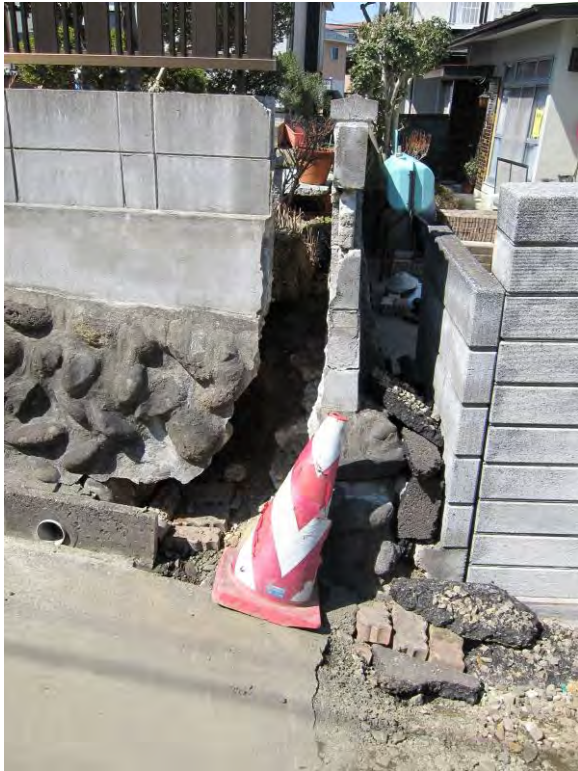
(2011. 4. 1)

地盤の側方移動ではがれた石垣とブロック塀

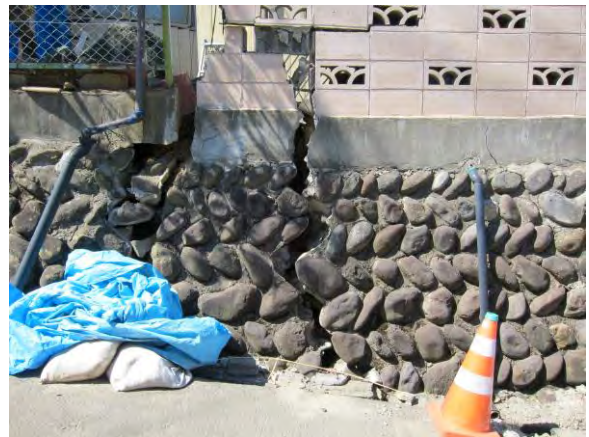
(2011. 4. 5)

裂けた石垣とブロック塀

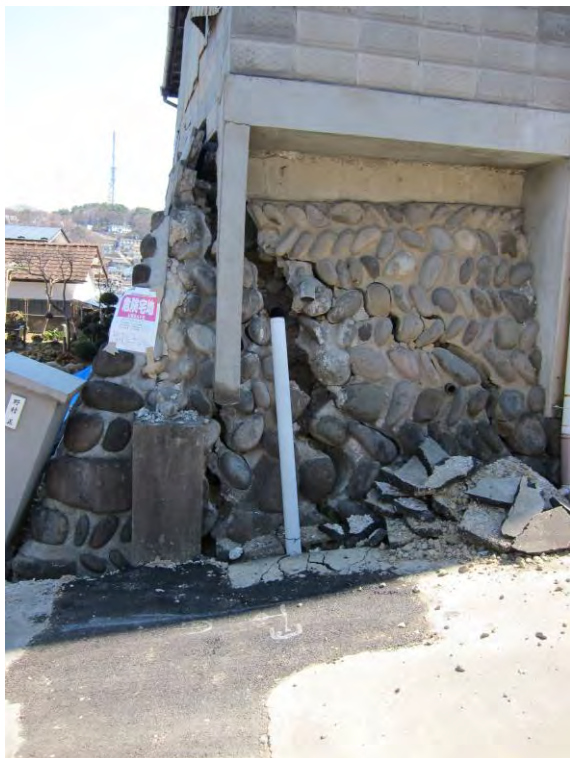
(2011. 4. 5)

ひび割れた石垣

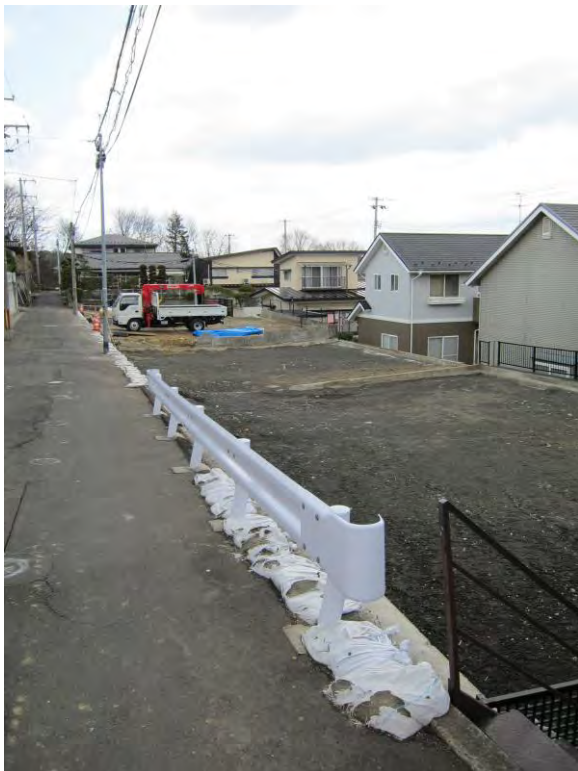
(2012. 3. 28)

連続して更地になる傾向がある
