・空地（公園・駐車場・広場他）

## 太白区緑ヶ丘・青山

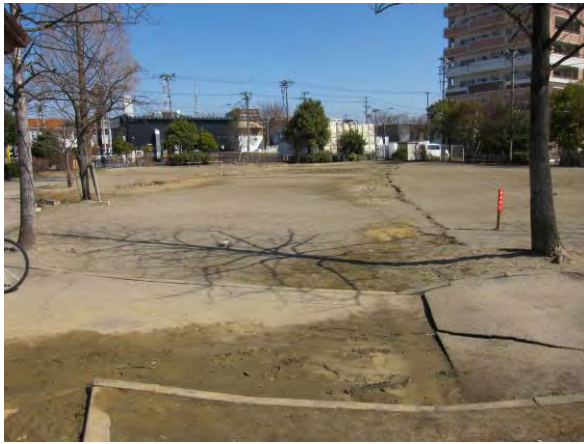
地下鉄路線に沿って生じた沈下

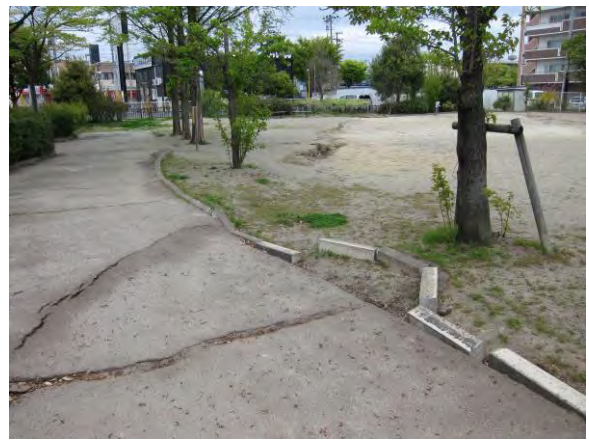
園路舗装に生じた亀裂

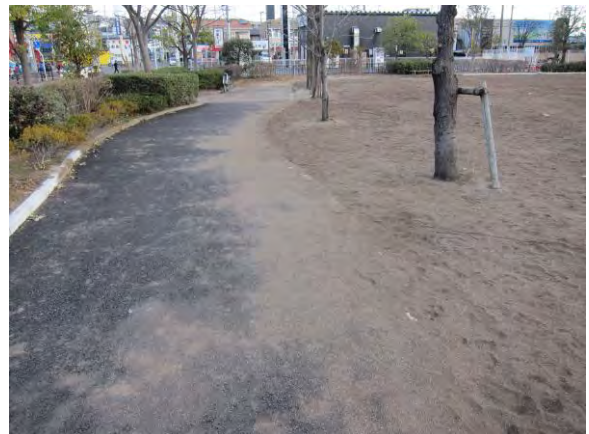
園路も再舗装

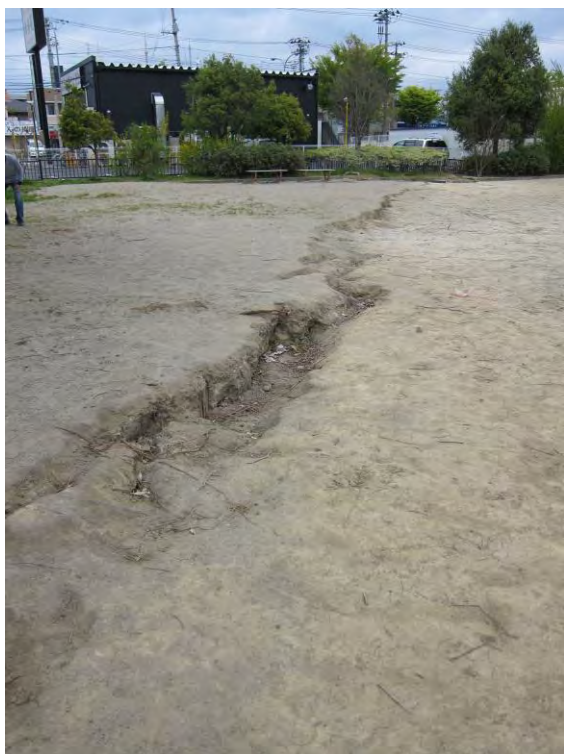
前ページの段差の詳細

沈下した側に噴砂がたまっている

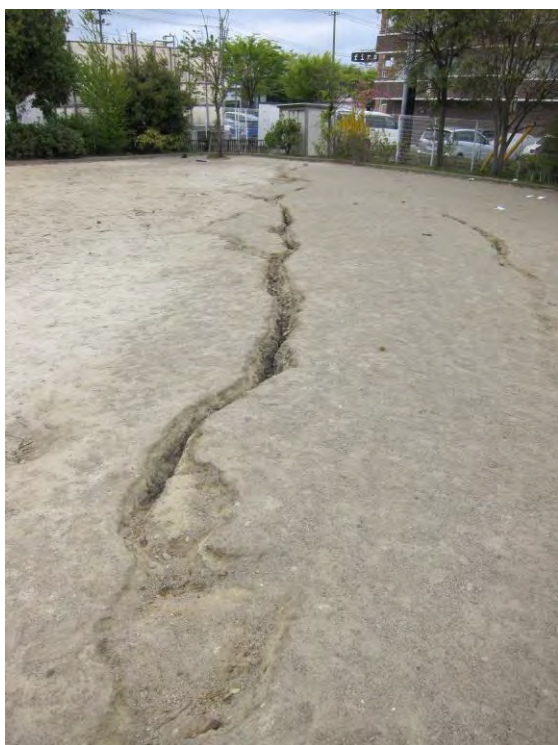
右側の複数の亀裂 白っぽいのは噴砂

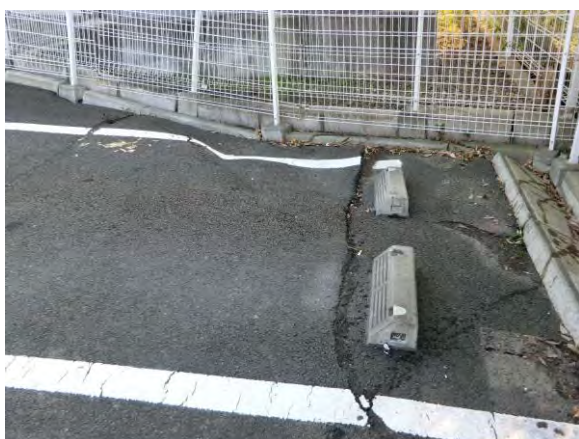
### 地下鉄路線側への沈下

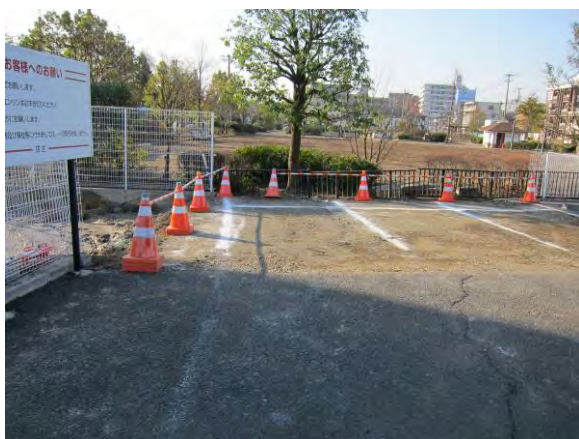
### 沈下した部分に土盛り

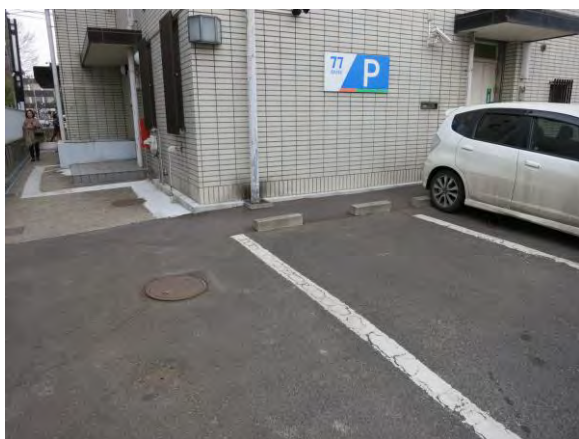
建物周りを修理，舗装はそのまま

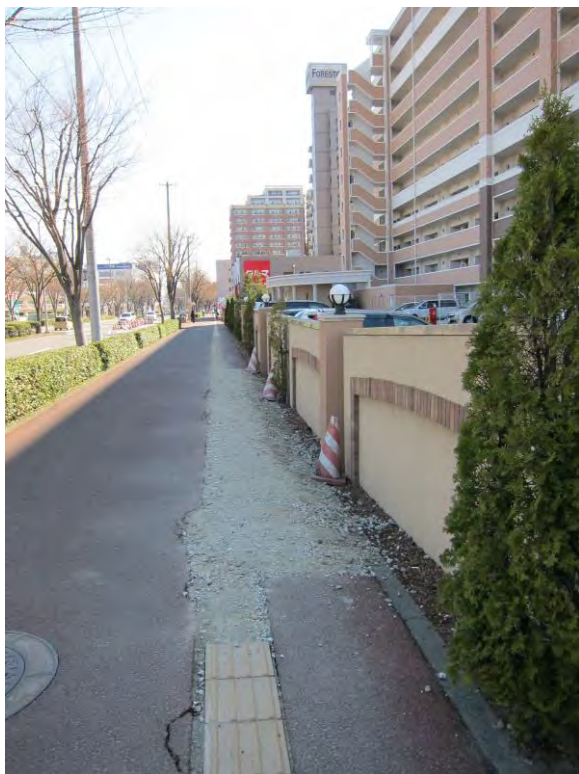
液状化に伴う塀の沈下 歩道は塀側に沈下（前ページの塀の反対側）

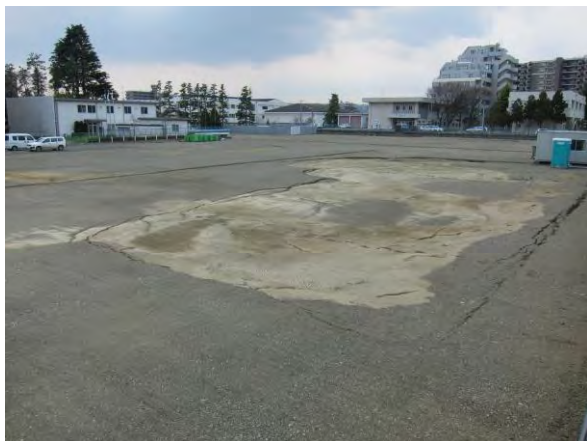
更地（自動車学校跡地）に生じた噴砂の跡 1

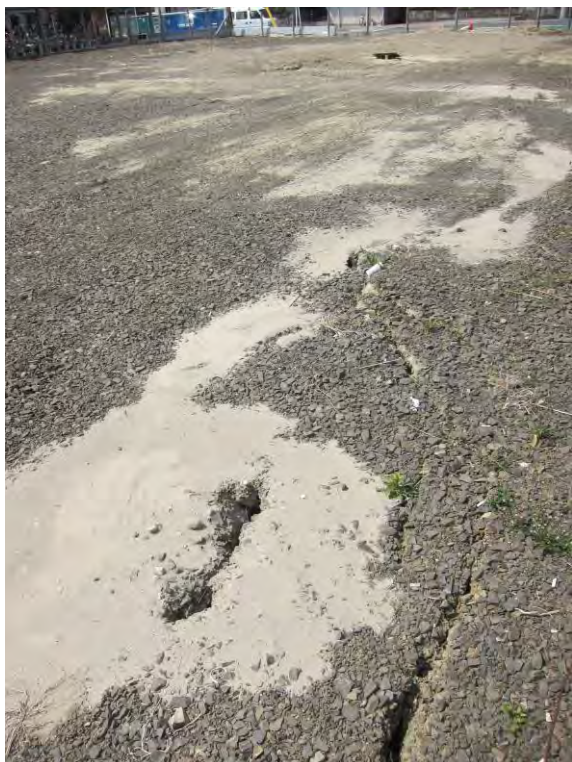
更地（ガソリンスタンド跡地）に生じた  
噴砂の跡 2

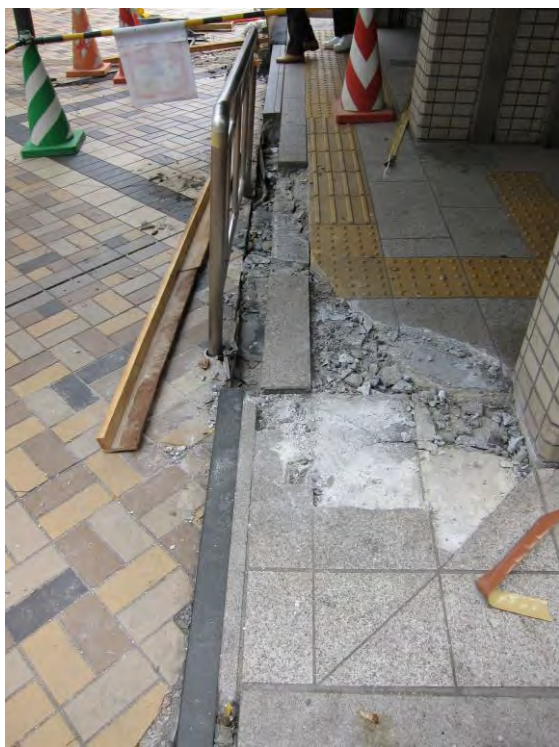
コンクリートが割れて平板がはがれた  
地下鉄エレベータ出入口

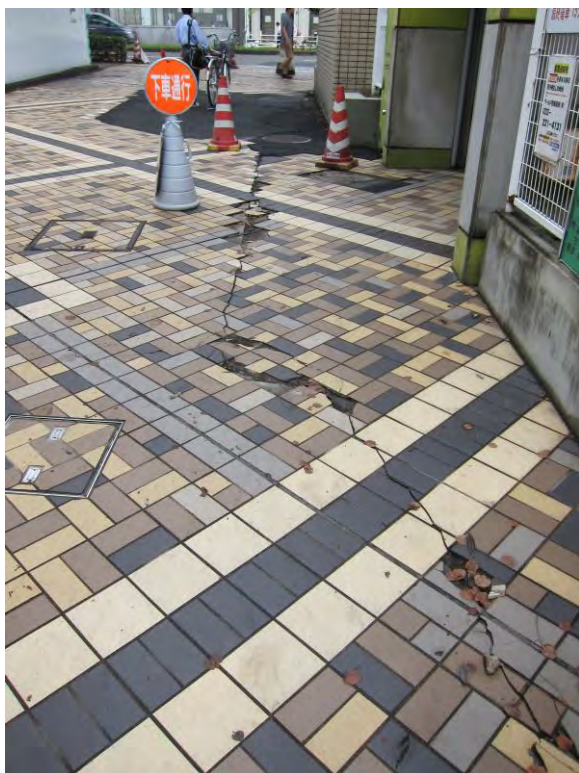
## 平板のひび割れ

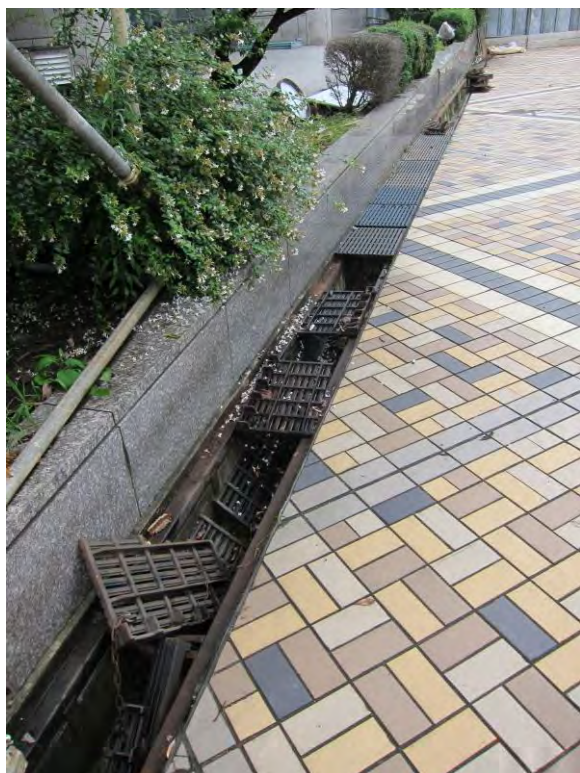
押されて割れた側溝の鉄製の蓋

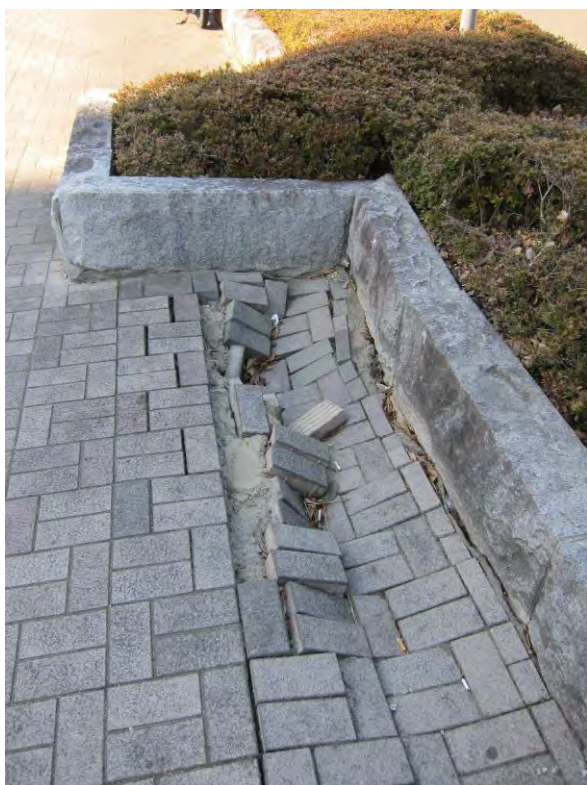
ショッピングモールのブロック舗装

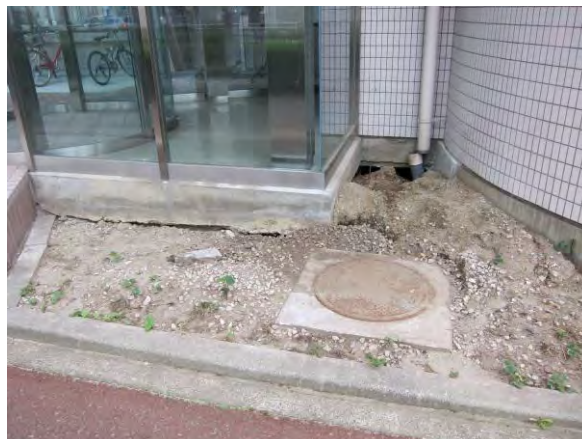
はずれた雨樋

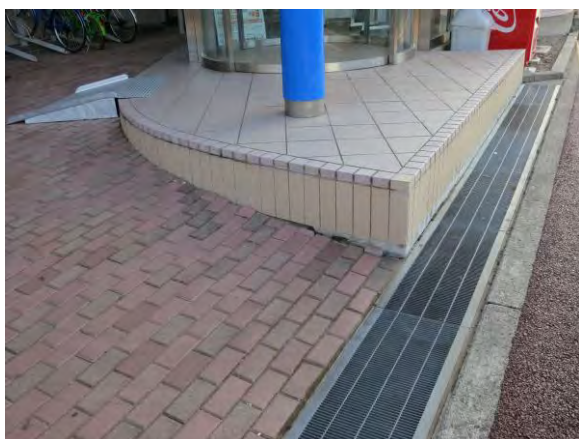
僅かだが沈下が進行している

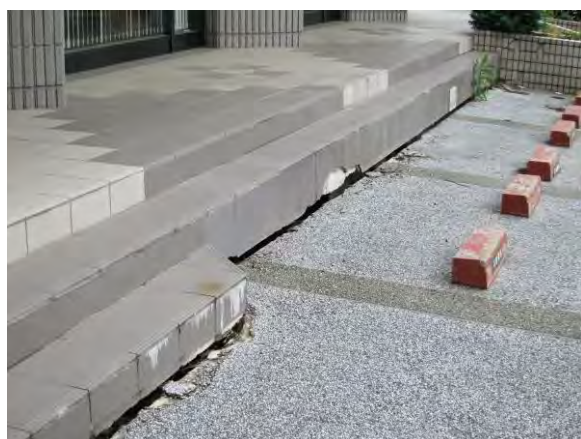
駐車場と建物との間に生じた隙間

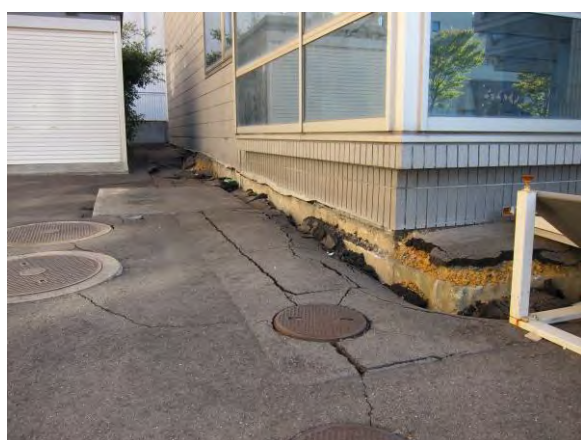
地面がかなり沈下

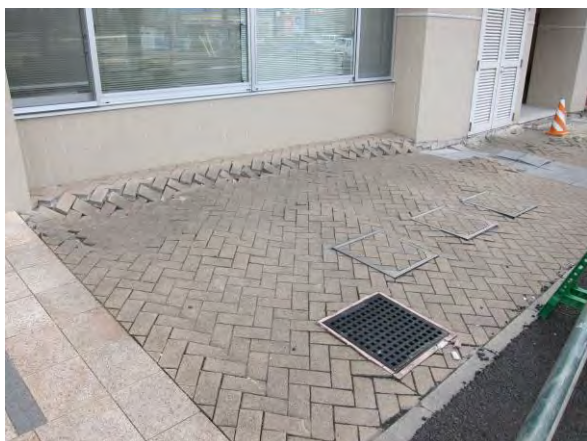
接続部の地盤が沈下

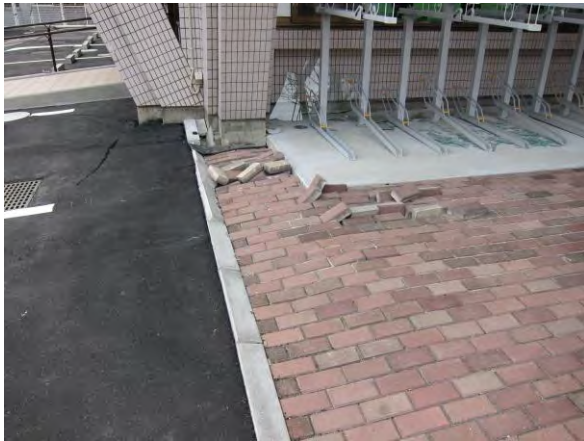
飛び出したブロック

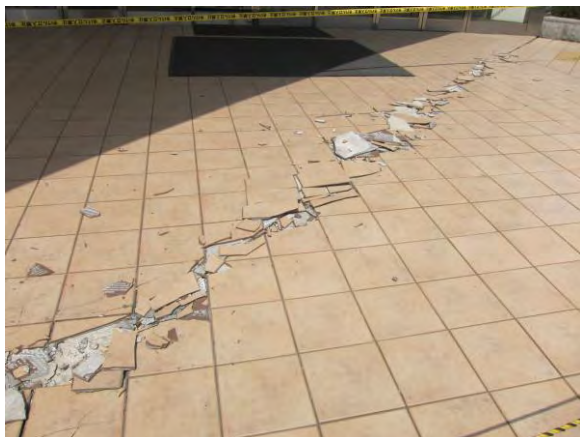
建物部分の構造とそれ以外の地面の部分の間にせん断ひび割れが発生した.  
ショッピングモールのエントランス

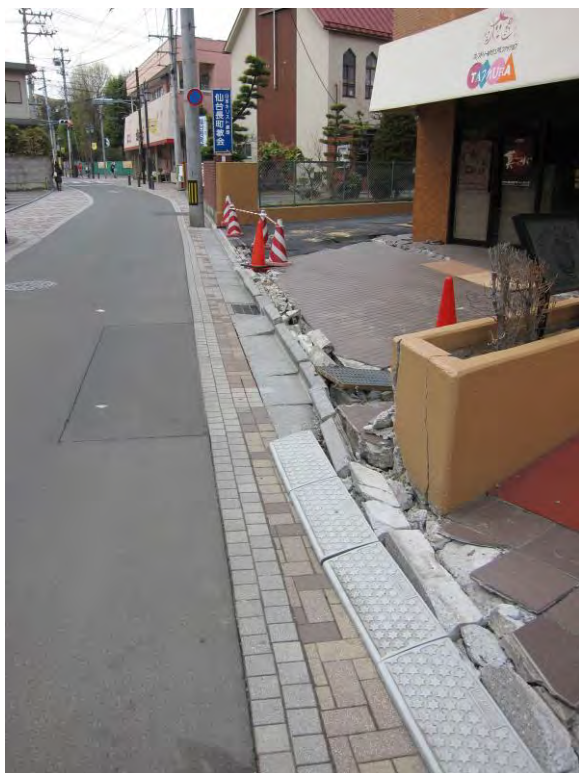
## 縁石と店先の舗装の破損

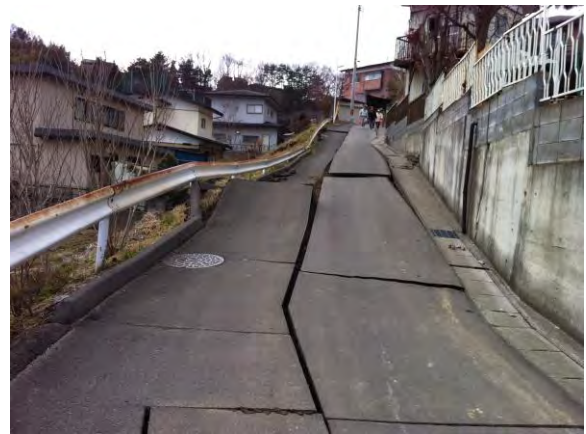
#### 側面が滑り沈下した坂道

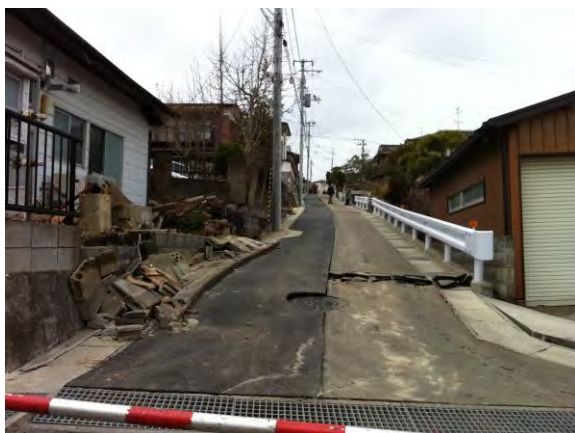
#### 道路に生じた段差

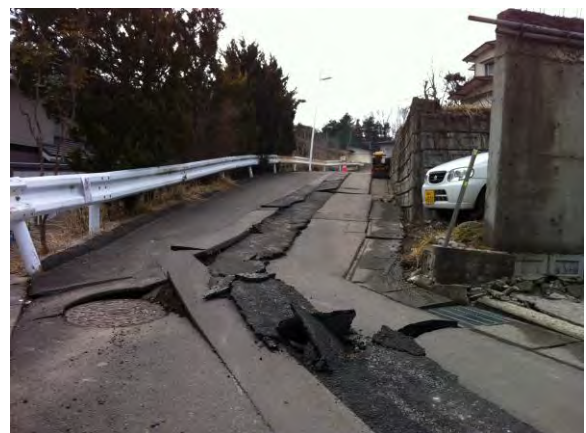
#### 埋設管埋め立て部の破損

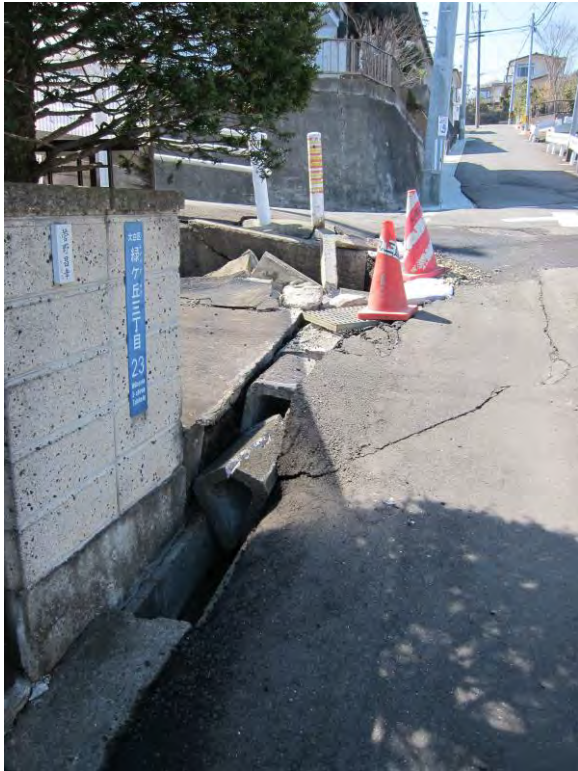
押されて割れたコンクリート製の側溝  
の蓋と盛り上がった舗装

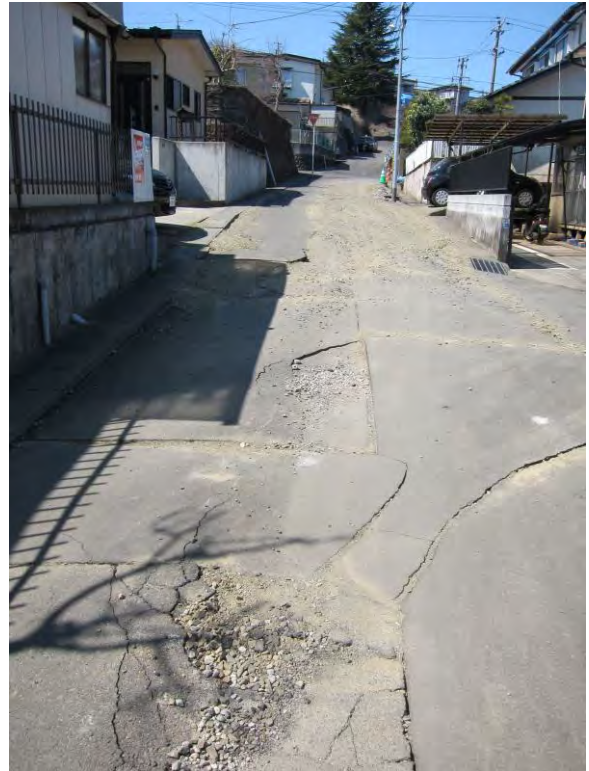
ひび割れてはがれた舗装路面

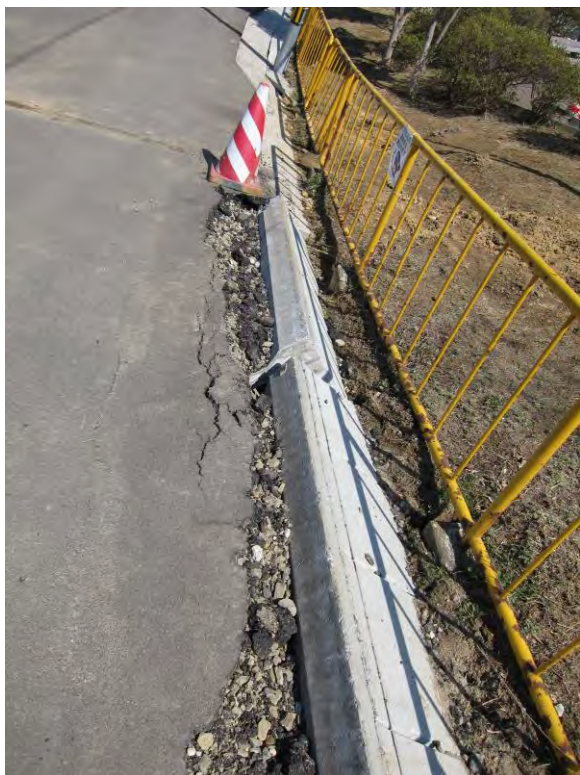
傾いた公園の柵と側溝

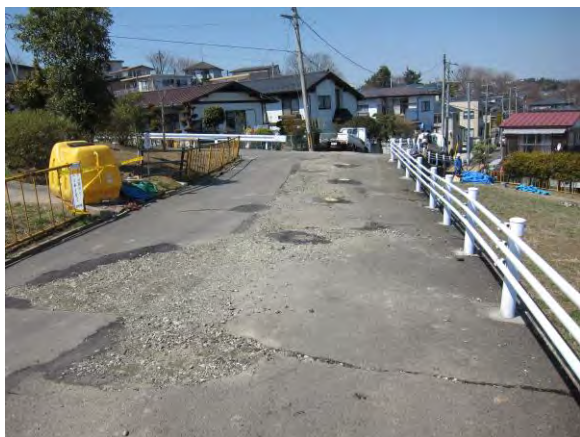
ひび割れてはがれた舗装路面  
前ページ公園脇の道路

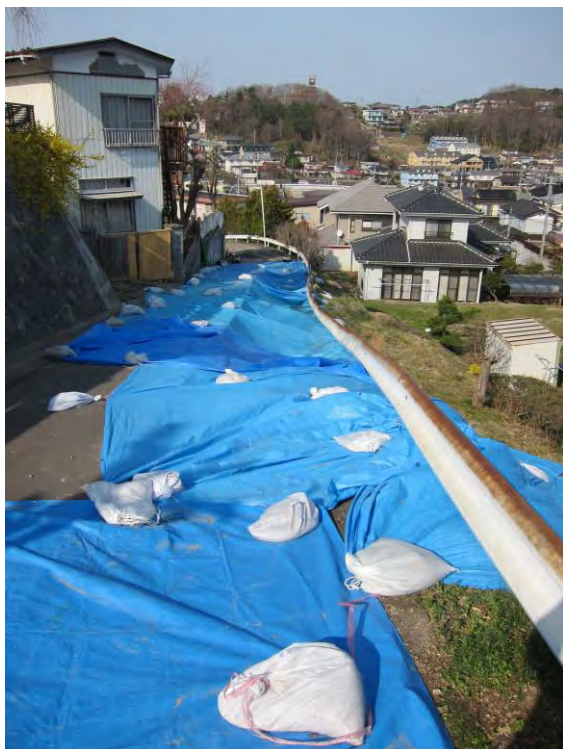
ひび割れで通行不能になった坂道

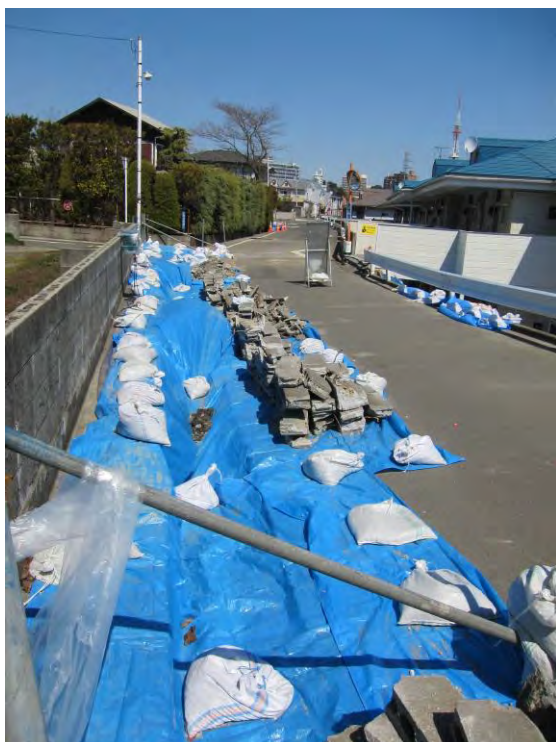
側溝脇のひび割れによる通行止め

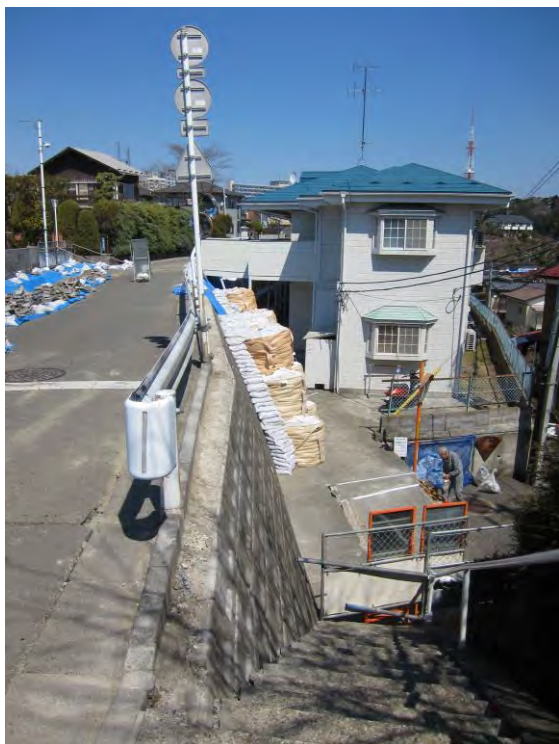
石垣の移動を押さえるために置かれた  
土嚢（左の写真の道路の反対側）
