東日本大震災の被害報告（仙台空港）

東北工業大学工学部 都市マネジメント学科

教授 村井貞規

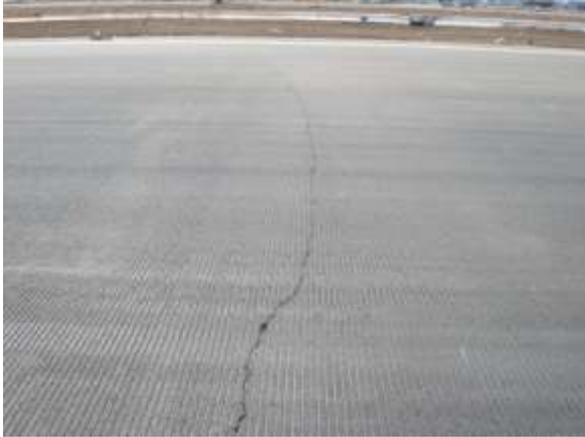
資料によると滑走路・誘導路それぞれ横断方向に11本のひび割れが発生した。
滑走路横断方向全面にわたるひび割れ

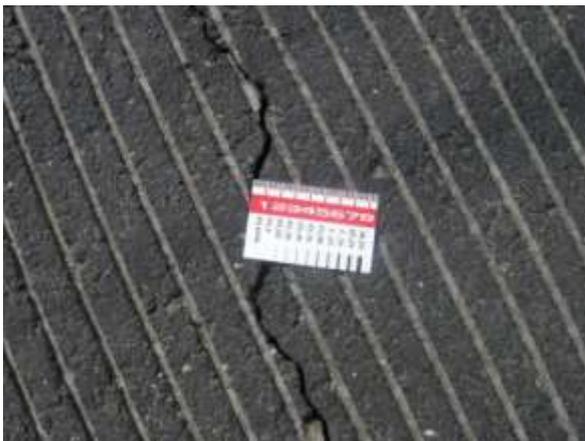
ひび割れの詳細

路面上の線はグルービング

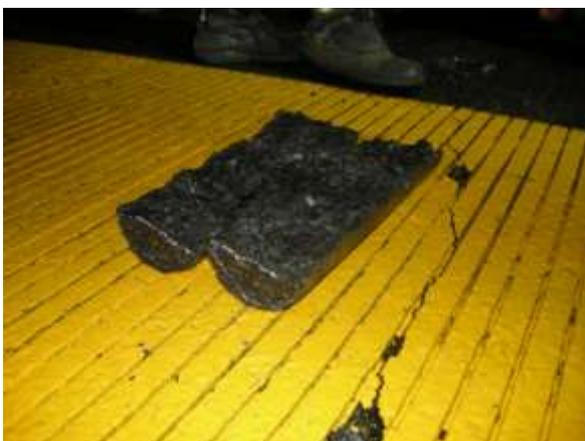
ひび割れは路盤まで貫通

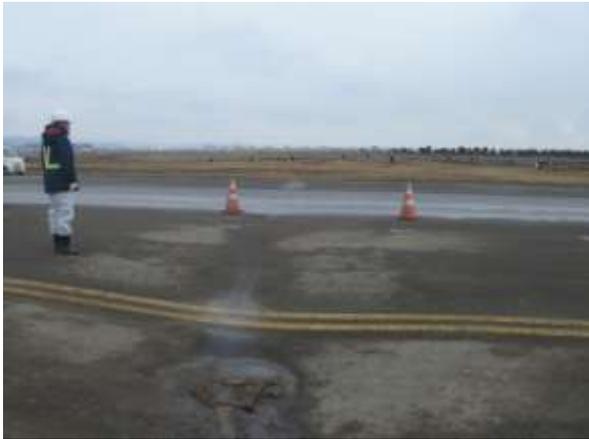
地下を県道のトンネルが通っており、液状化対策を施した滑走路に被害は無かったが、誘導路は陥没した。

県道カルバート側壁上付近の誘導路面

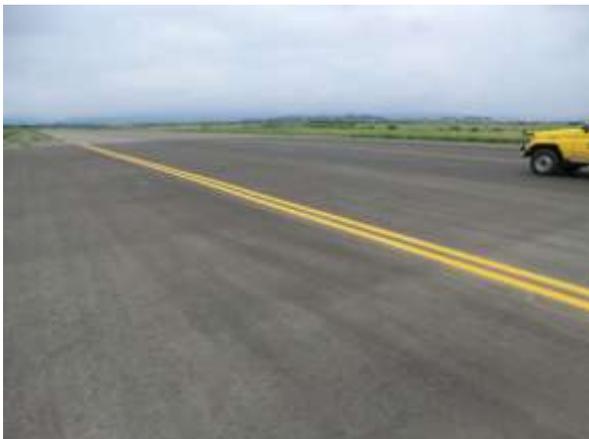
カルバートの幅の補修跡

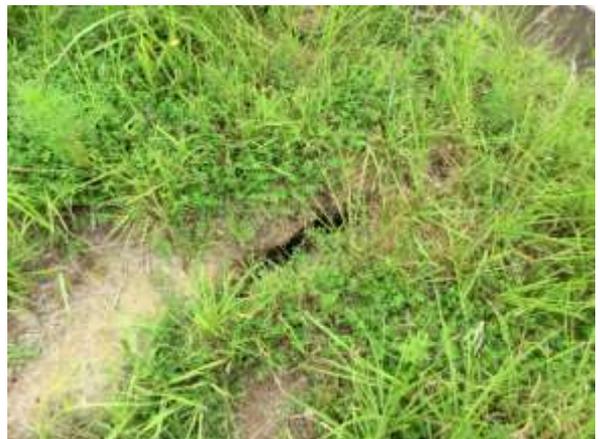
地面には空洞も見られる

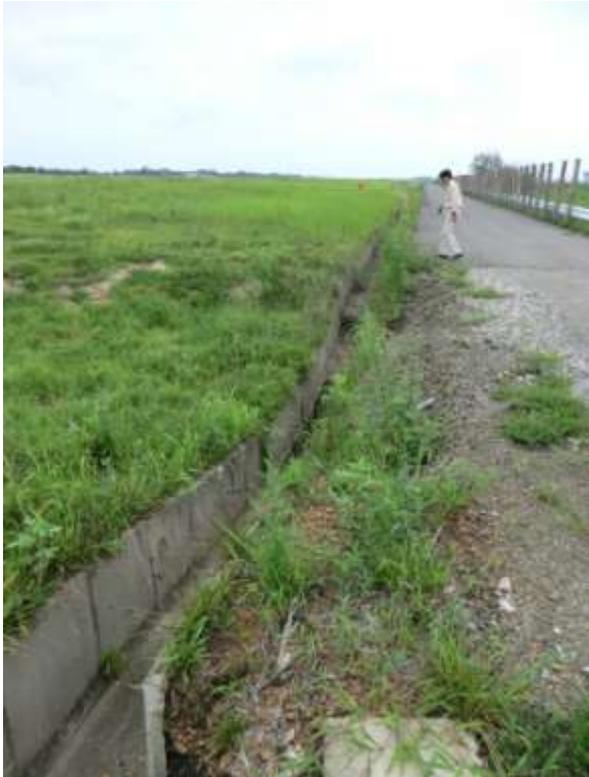
カルバート側壁上での側溝の陥没
道路編の地下鉄と同様の現象が見られた。

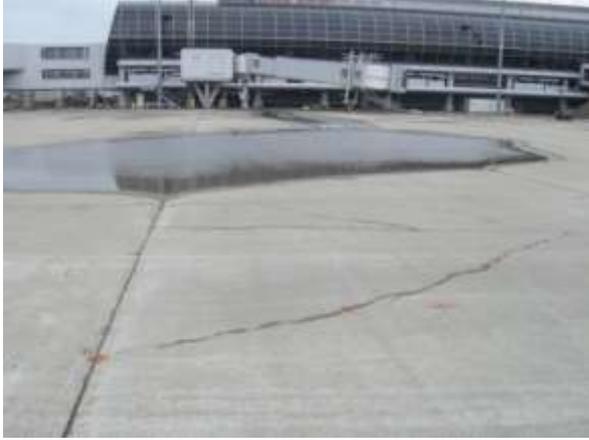
液状化による沈下. 隅角部に対して同心円状のひび割れが見られる.

2番スポット付近の沈下とひび割れ 1

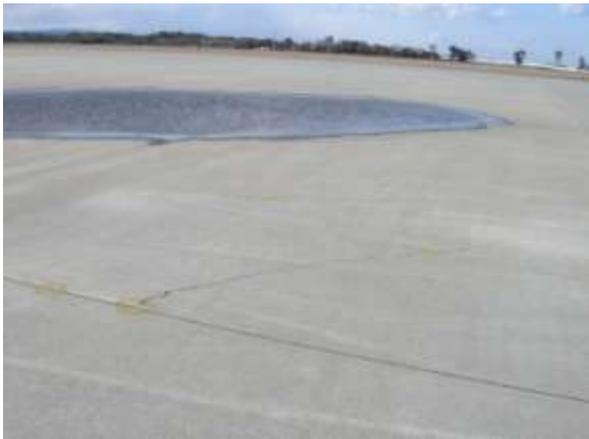
2番スポット付近の沈下とひび割れ 2

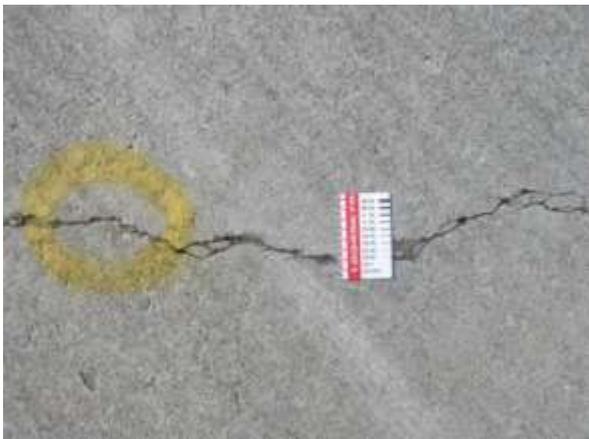
コンクリート版上のひび割れの詳細

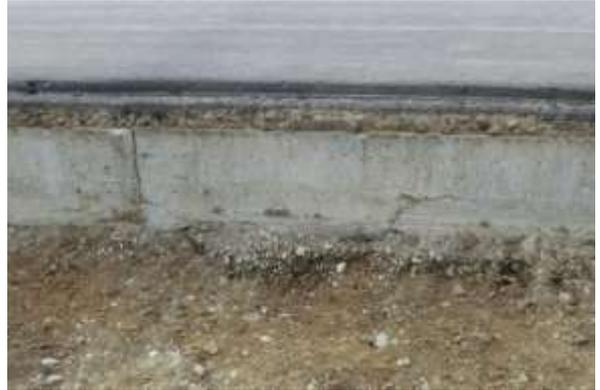
コンクリート版内に生じたひび割れ

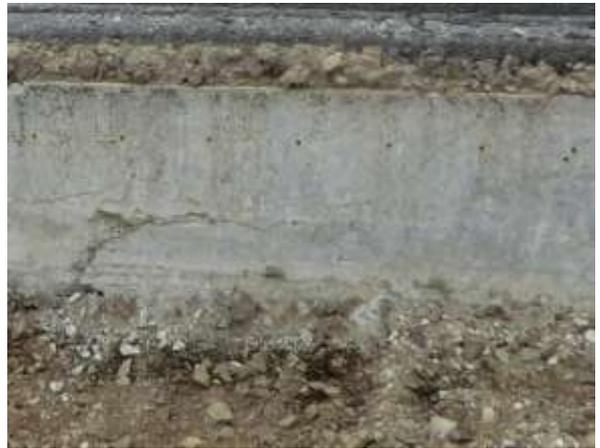
ひび割れ部拡大

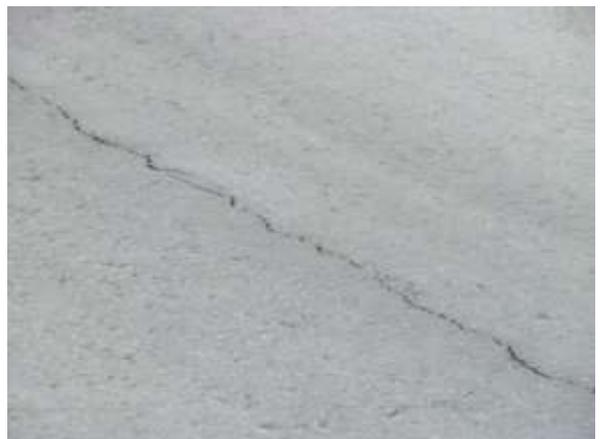
オーバーレイアスファルト舗装に生じた
リフレクションクラック

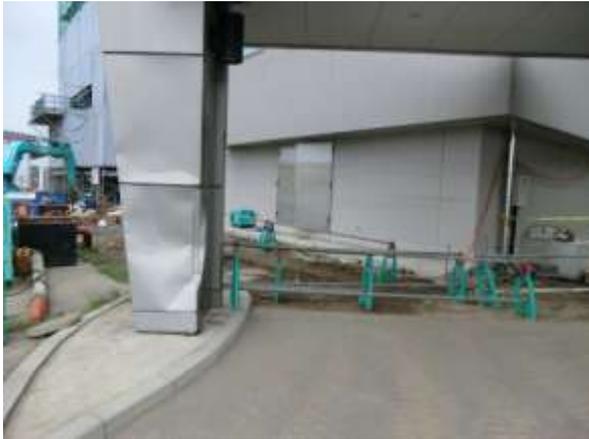
事務所入り口の変形した門柱

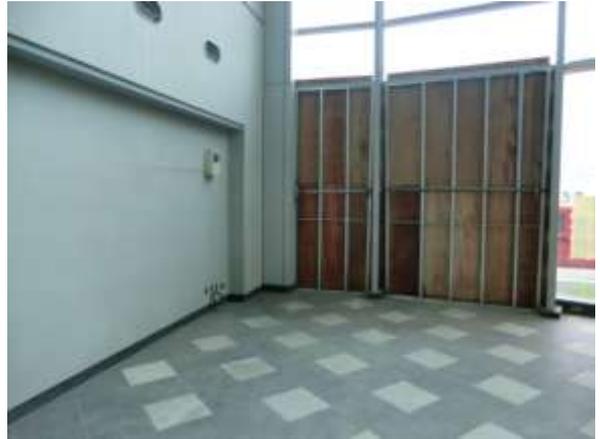
南側のガラス面は津波で割れたまま

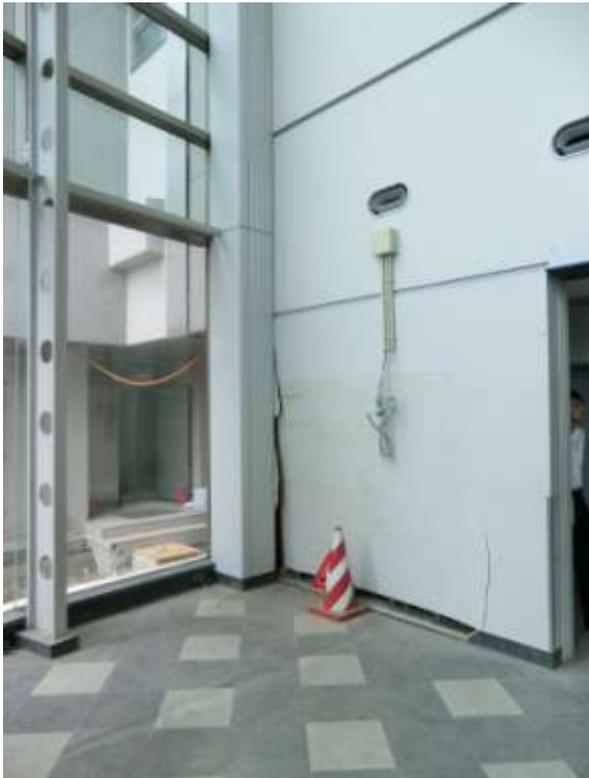
事務所1階内部

津波に押されて割れた壁面

ほぼ頭の高さまで津波の痕跡が見られる。
