# 東日本大震災の被害報告（建物・宅地）

東北工業大学工学部 都市マネジメント学科  
教授 村井貞規

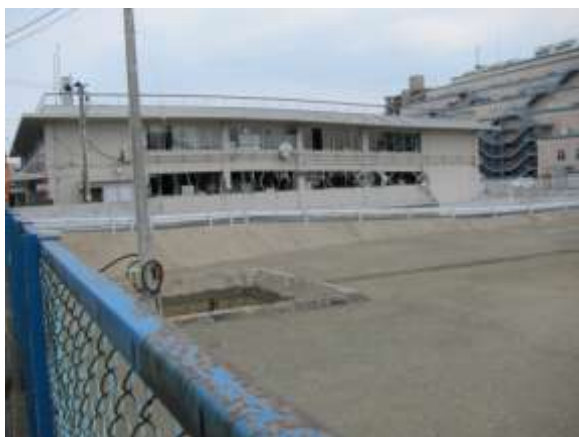
1階部分の窓の損傷がひどく、右側のつぶれ方が大きい

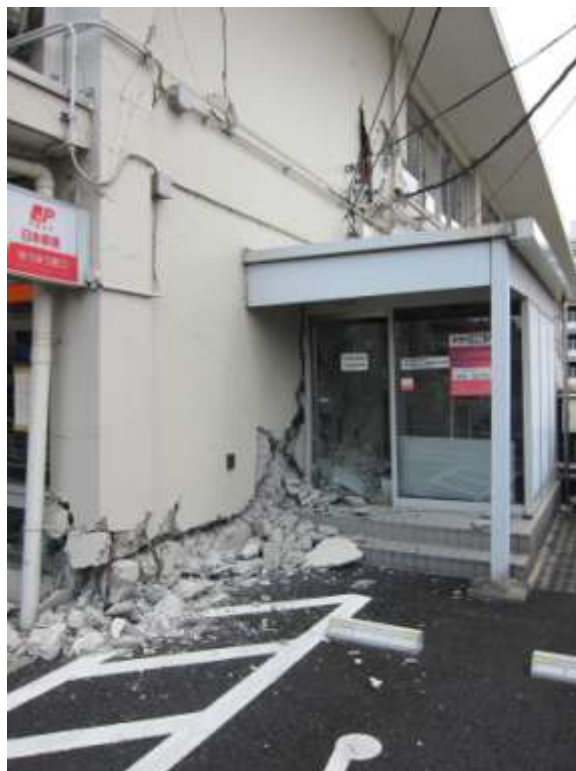
## 1階西面下部の損傷

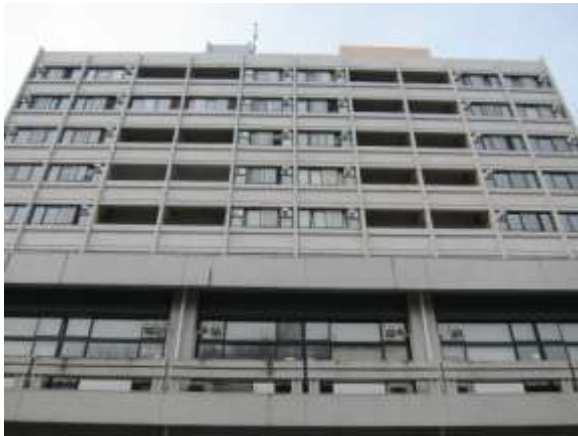
正面（北側） 開いたままの窓も多い

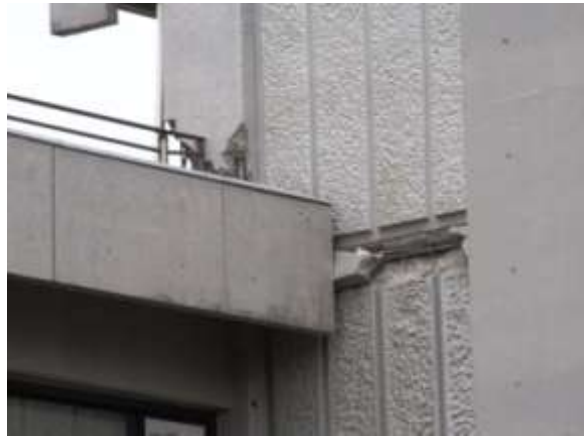
南側の柱の欠損（撮影:越後 滋氏）

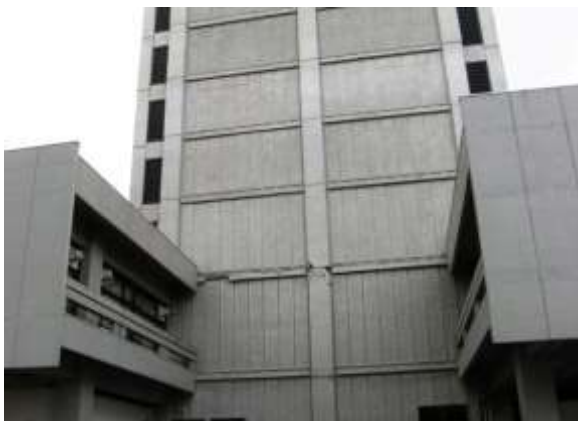
東面 研究棟と講義等の付け根2階と3階の境界部が大きな被害を受けた（撮影:越後 滋氏）

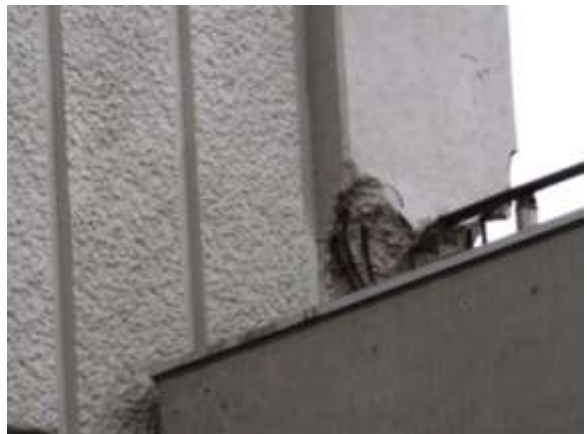
北側の柱の欠損（撮影:越後 滋氏）

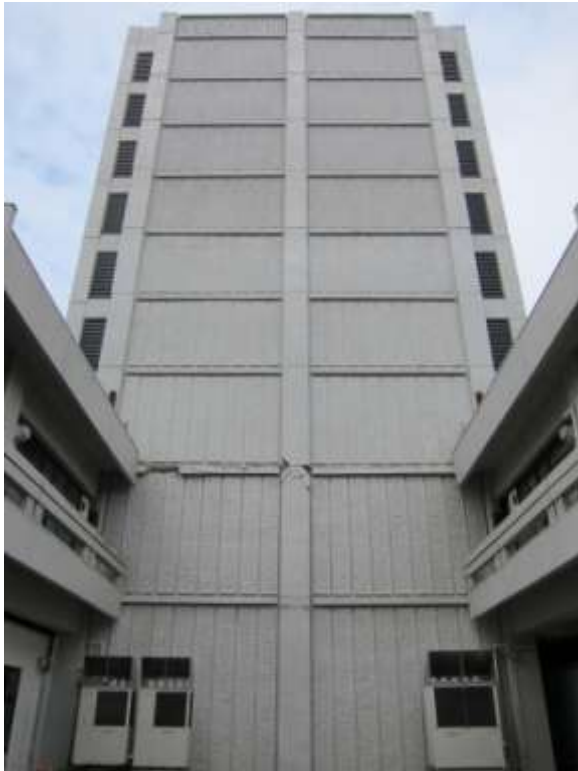
↓  
解体する前に一旦補強された

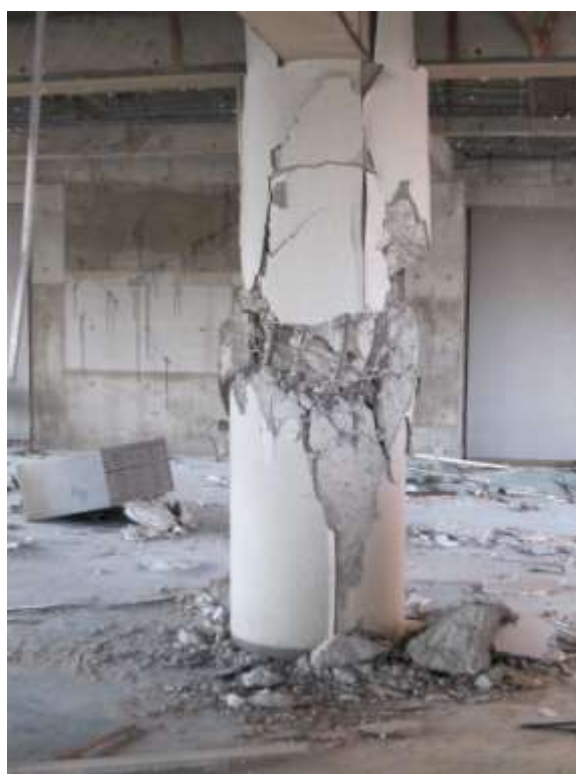
### 3 階北側の柱

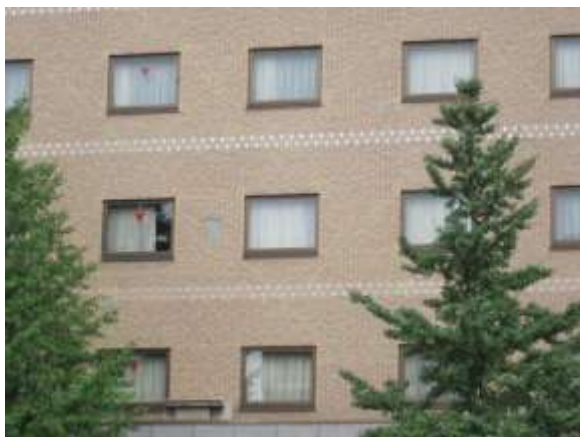
商業・オフィスビル被害（修復）  
タイルの剥離とせん断ひび割れ

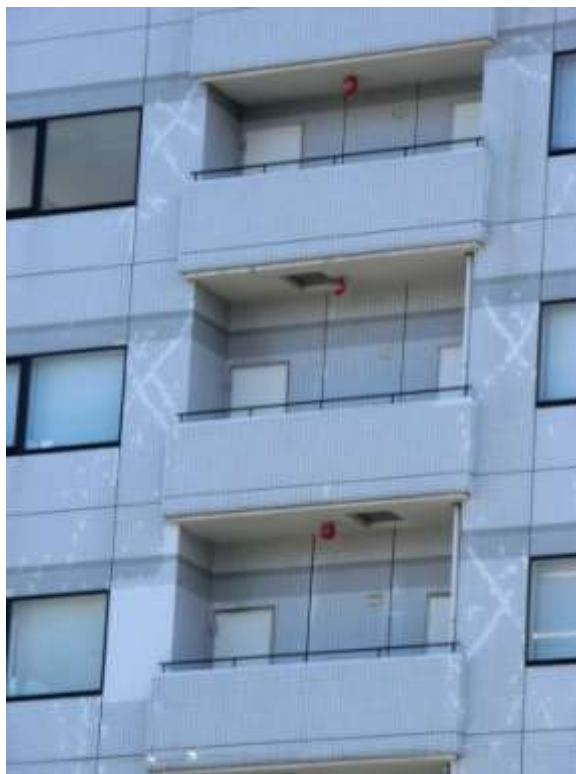
修理跡が残る

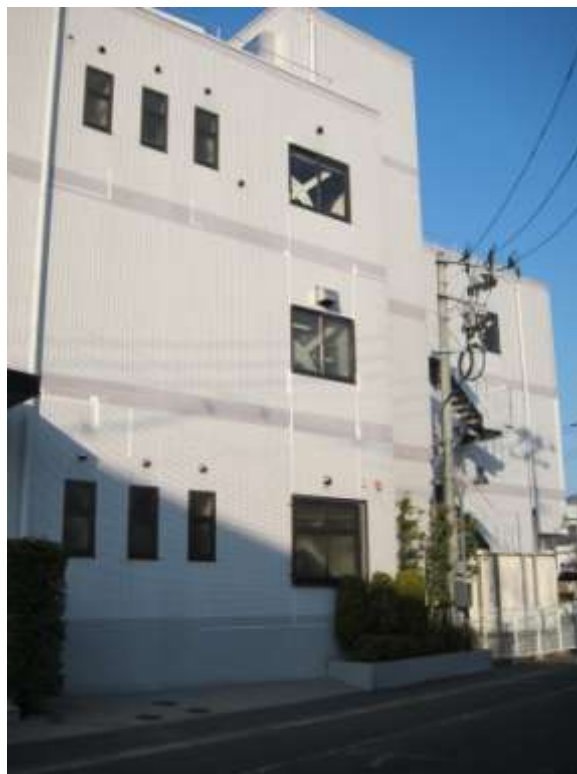
外壁タイルの目地の補修

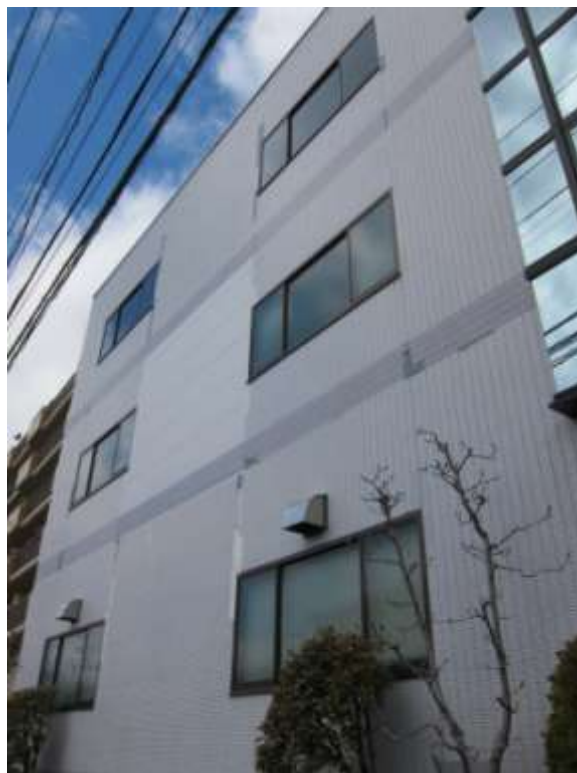
同じビルの壁面補修

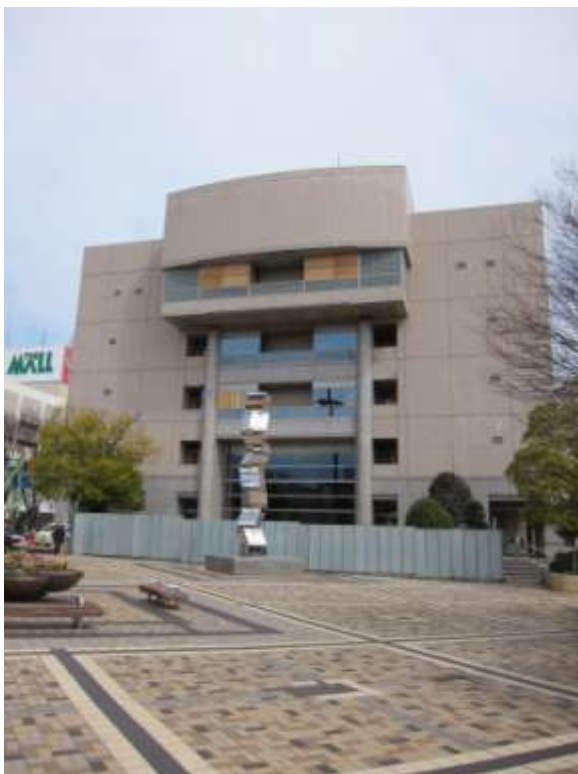
1年後も状況は変わらず

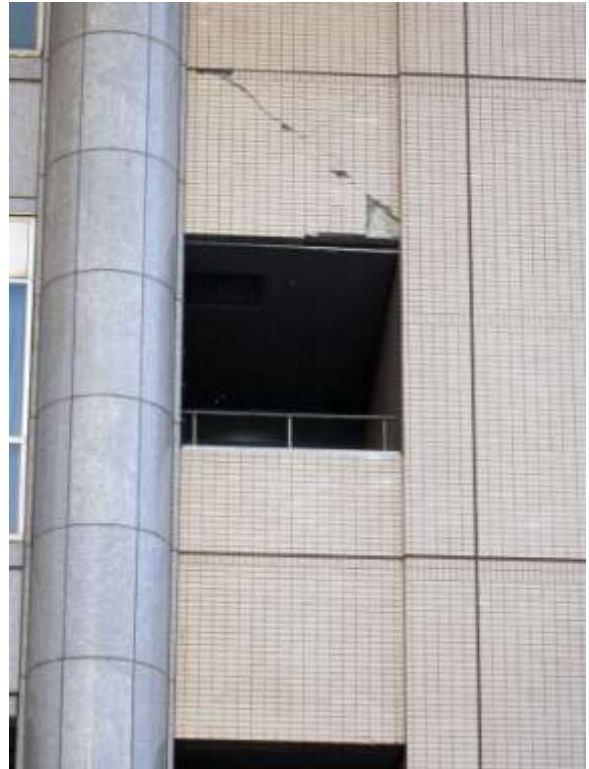
開口部付近のタイルの剥離と斜めひび割れ（3，4階部分）

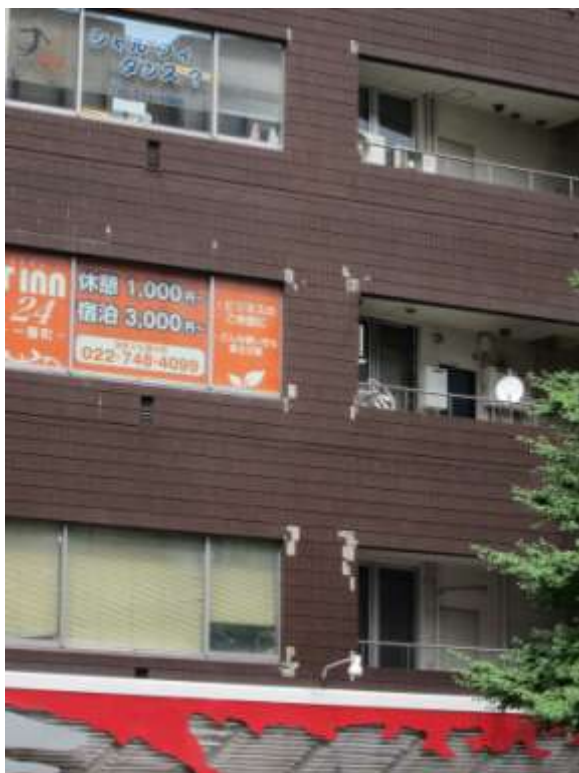
窓際の隅のタイルの剥離が目立つ

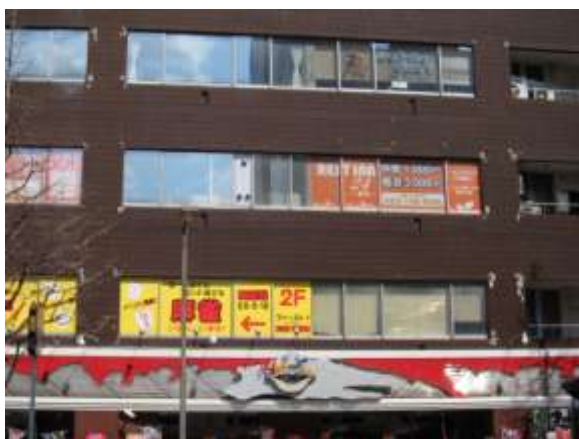
1 年後も補修せずに営業継続

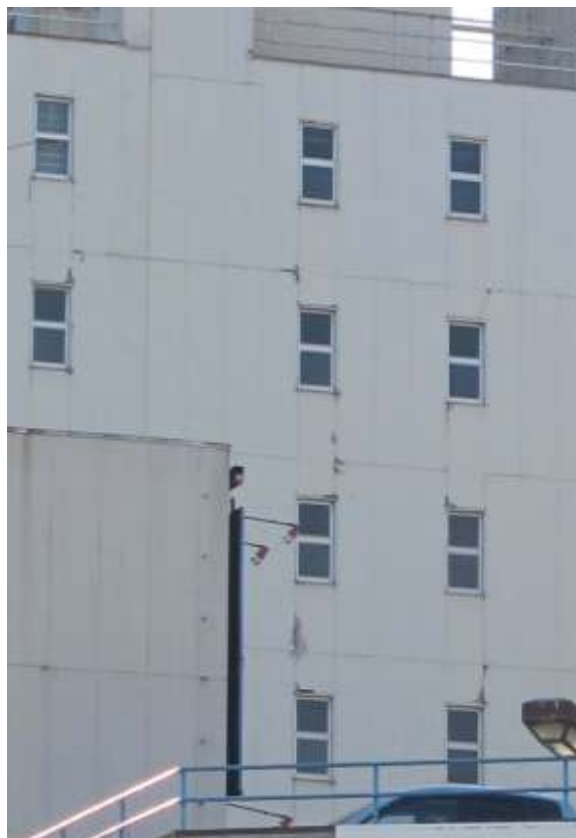
建材目地方向のひび割れと欠け

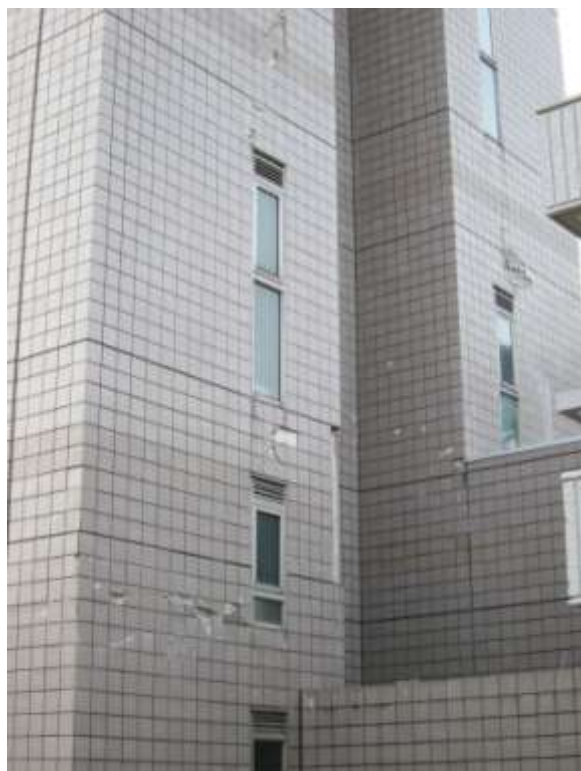
タイルの剥離とひび割れ（西側）

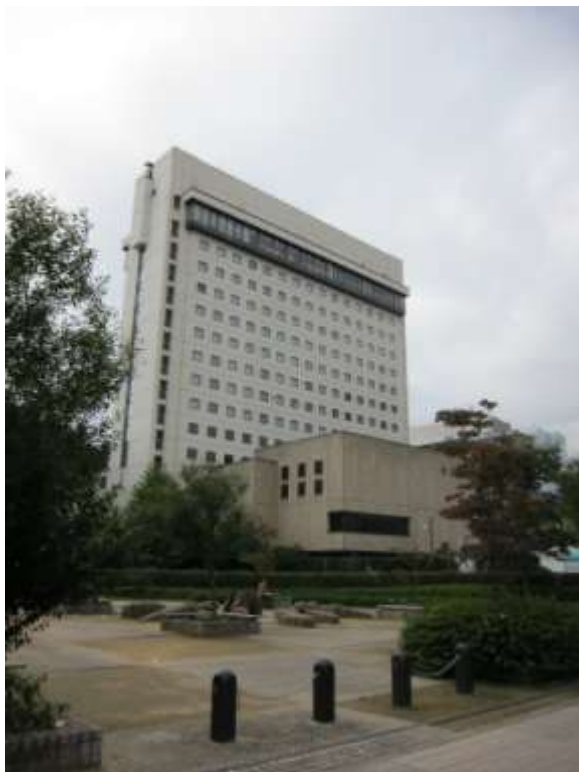
ここに挙げたホテルは営業を終了しているため全く修理していない  
旧プラザホテル

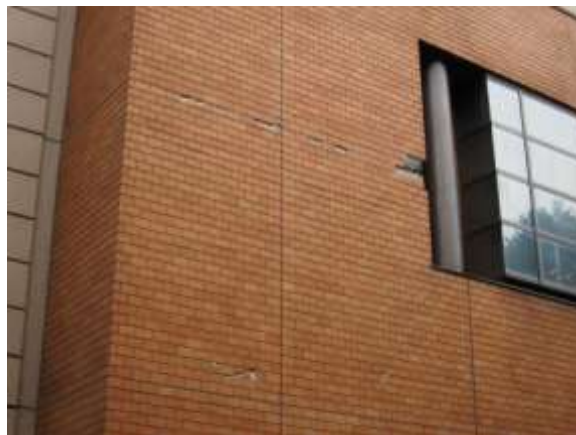
旧東急ホテルの外壁  
なお旧東急ホテルは震災後約1年間被災者の避難施設となっている

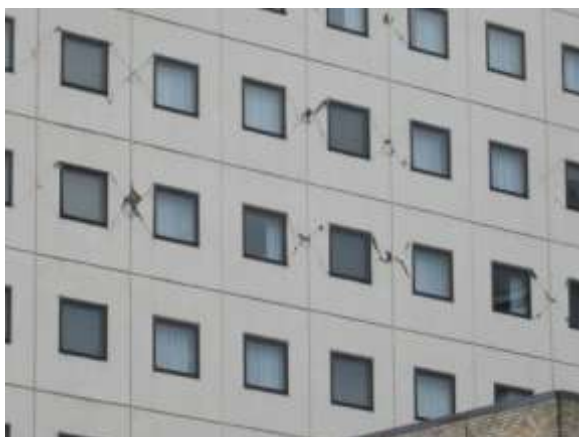
窓間の外壁のせん断破壊

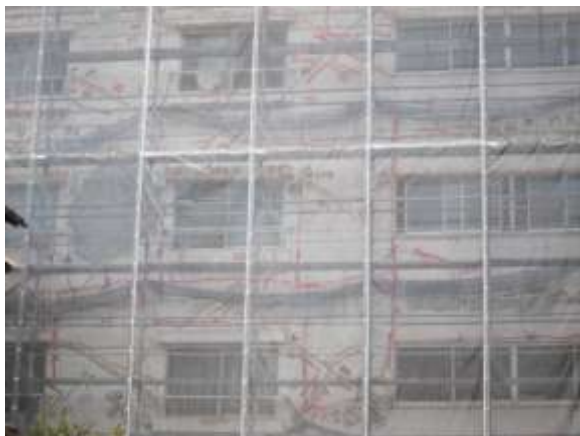
ネット越しに見える多数の損傷箇所

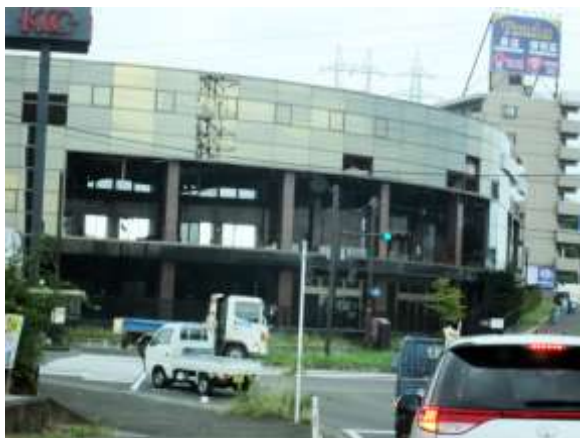
ガラス外壁の破損 1

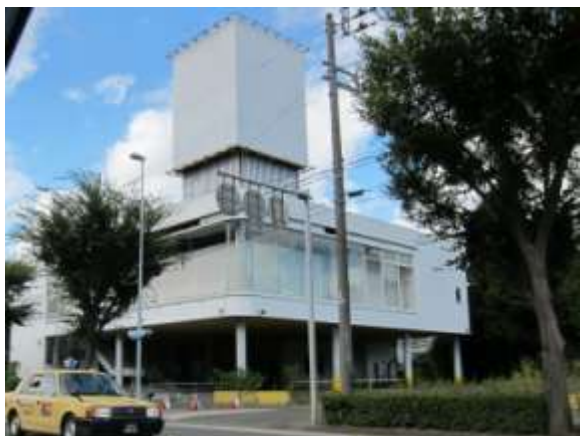
ガラス外壁の破損 2

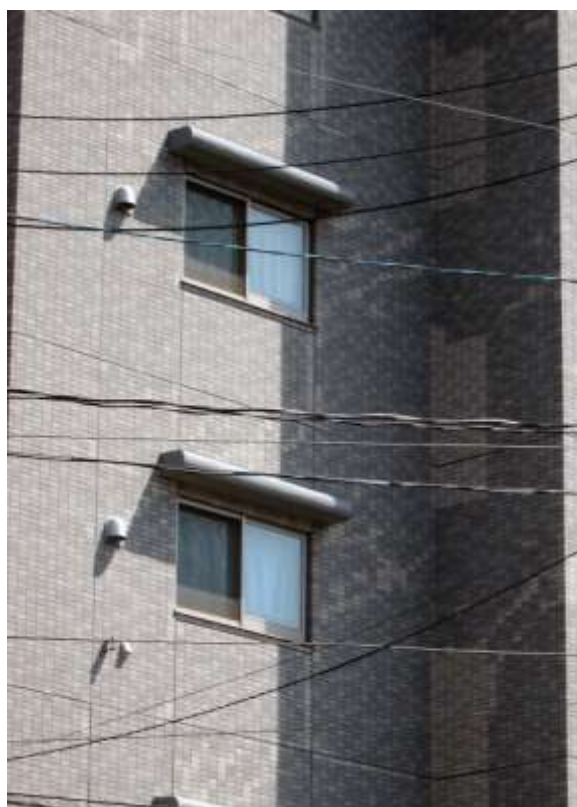
## 北西(上の写真左側)の壁面の修理跡

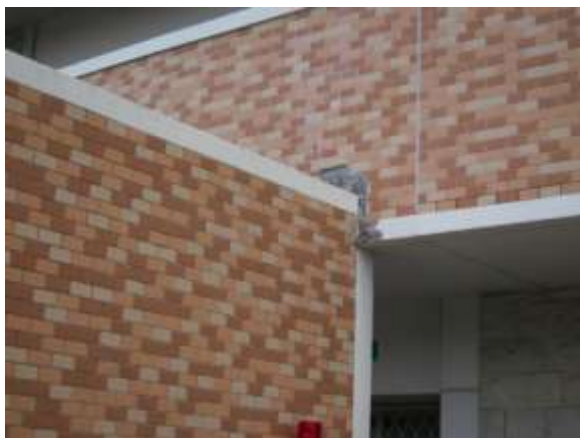
構造隅角部のタイルの剥がれ

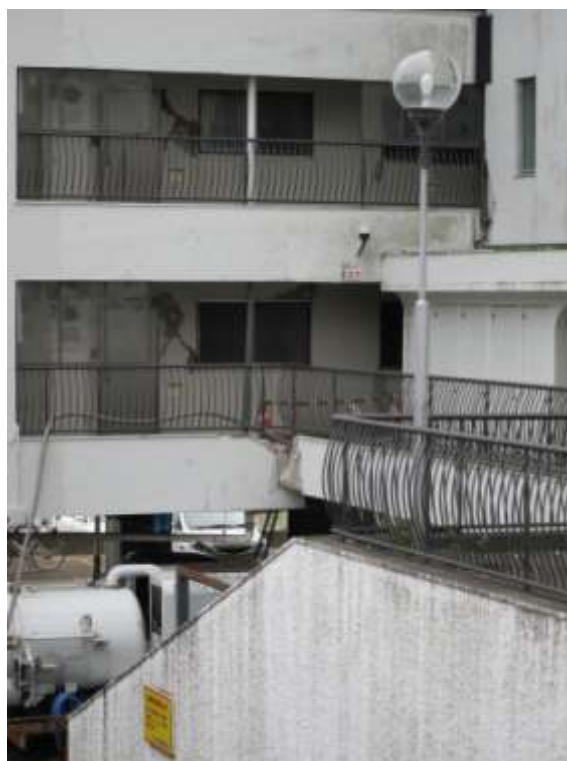
接続隅角部の破損と壁のせん断破壊

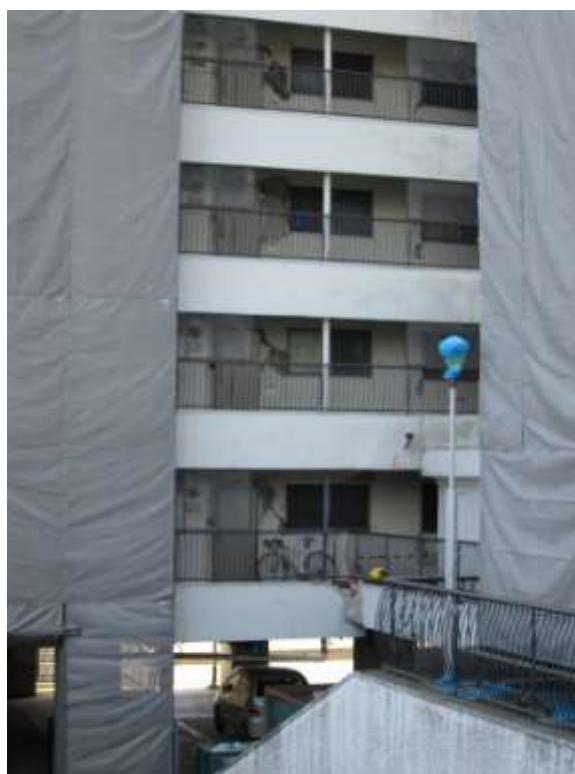
修理が始まっているが上記の破損はそのまま残っている

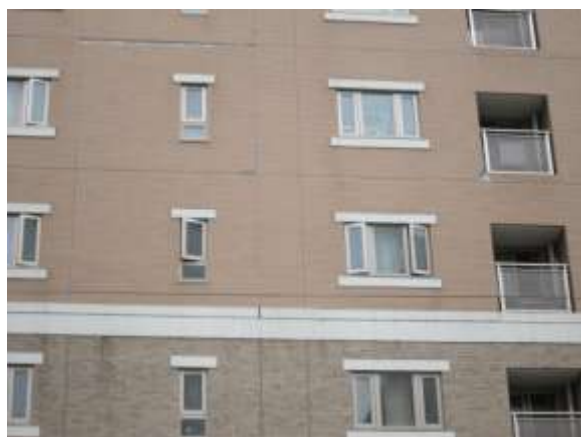
各階境界部分のタイルの破損

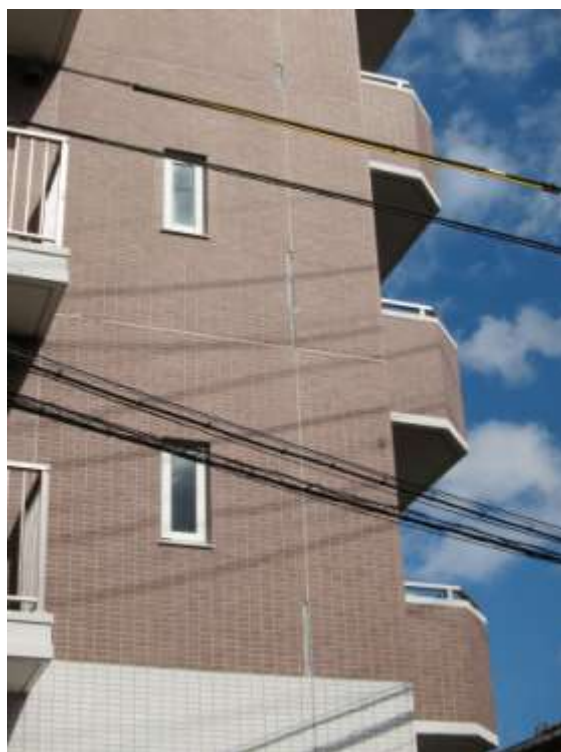
タイルの縦方向の目地に沿った破損

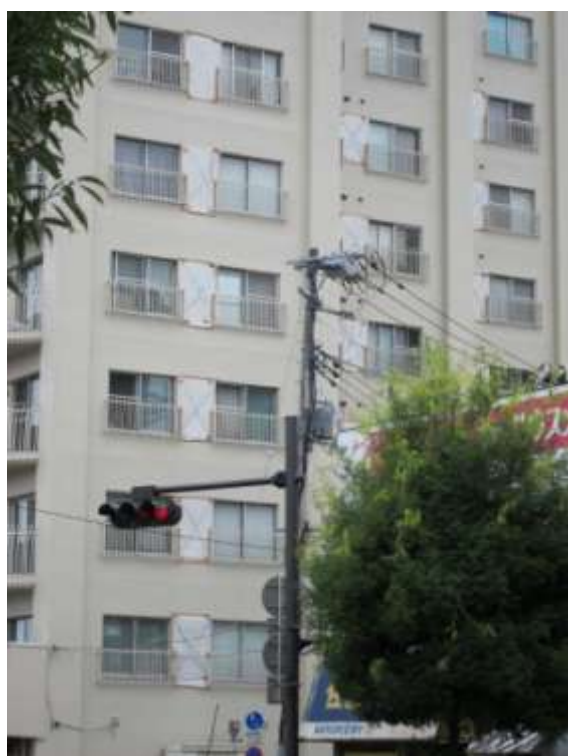
窓間の壁のせん断破壊

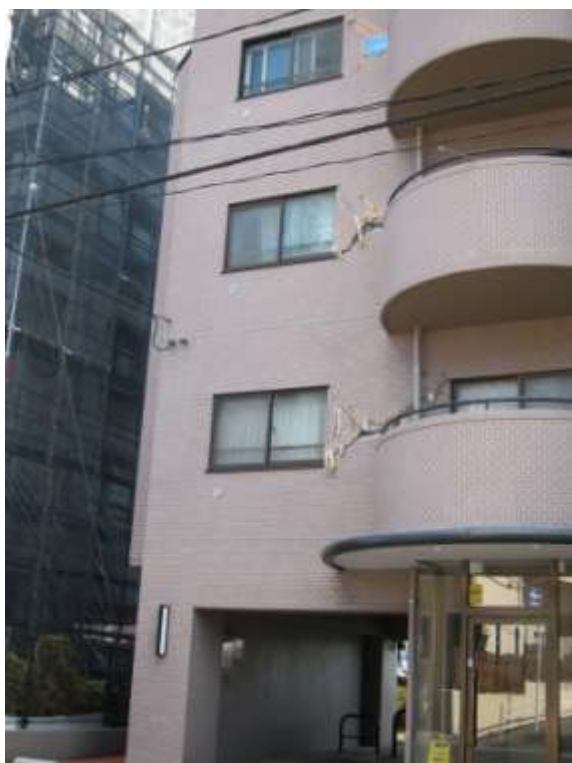
## マンション外壁のせん断破壊

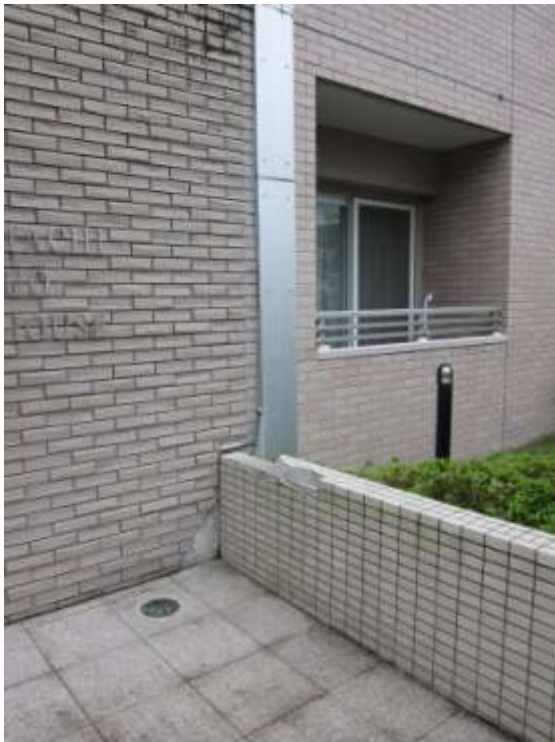
タイルの剥がれと欠け（未修復）

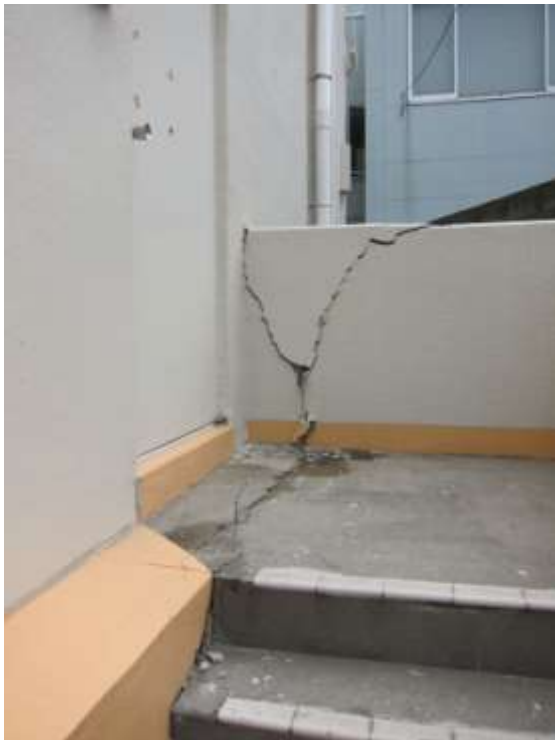
マンション裏口付近のひび割れ

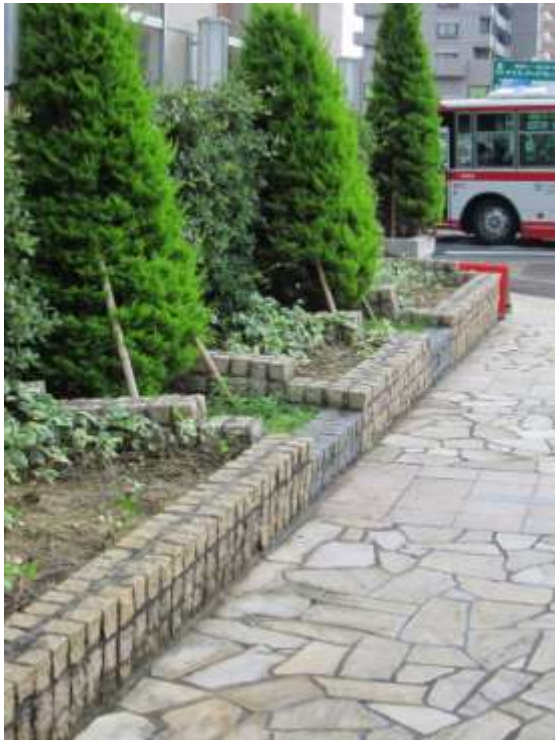
建物周りの土砂の沈下による花壇ブロックの破損（数カ所で折れて左に下がっている）

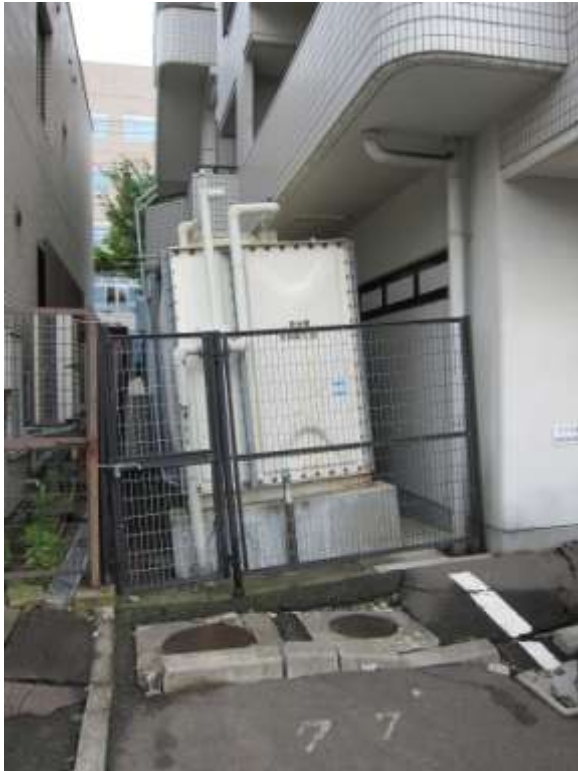
貯水槽他  
傾いた貯水槽

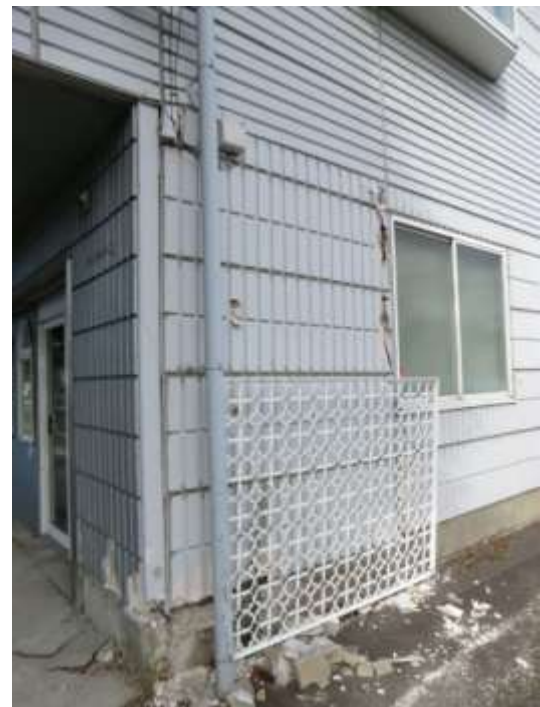
東側壁面

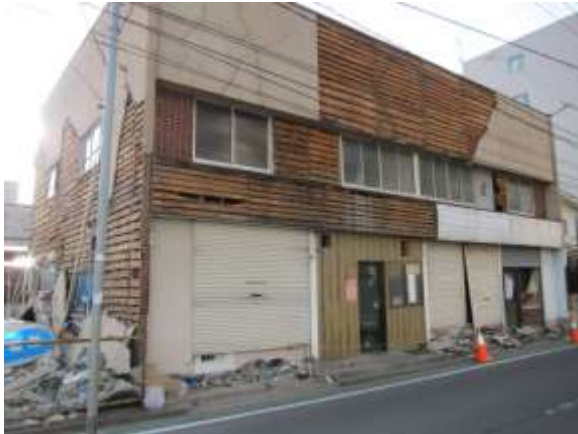
低層住宅・店舗他  
モルタルの剥離

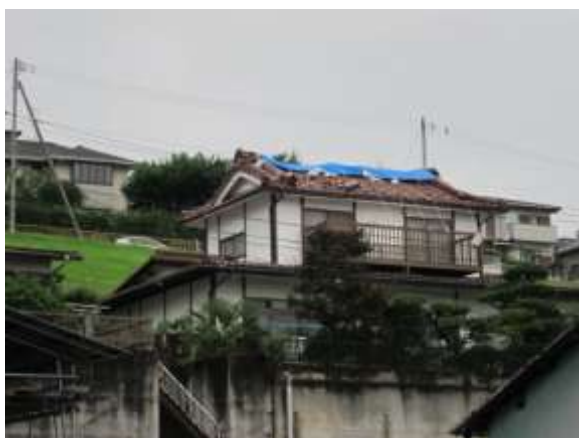
棟瓦の被害が目立つ。

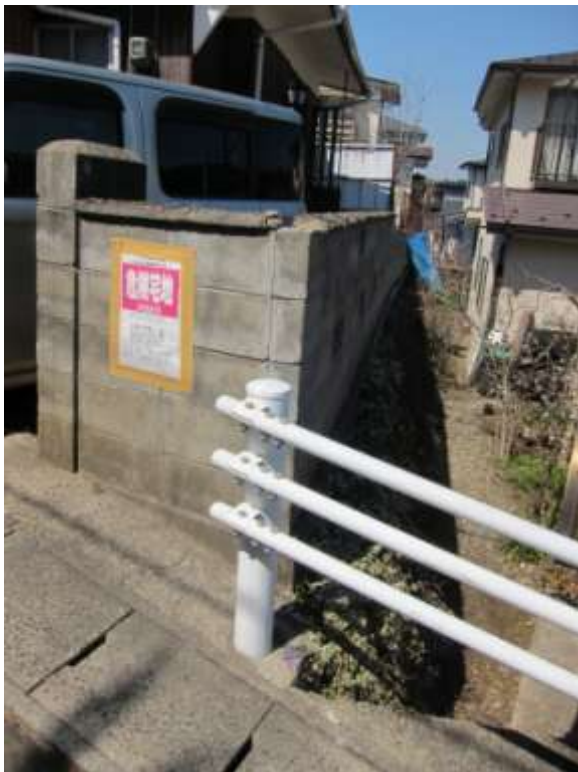
「危険宅地」の張り紙

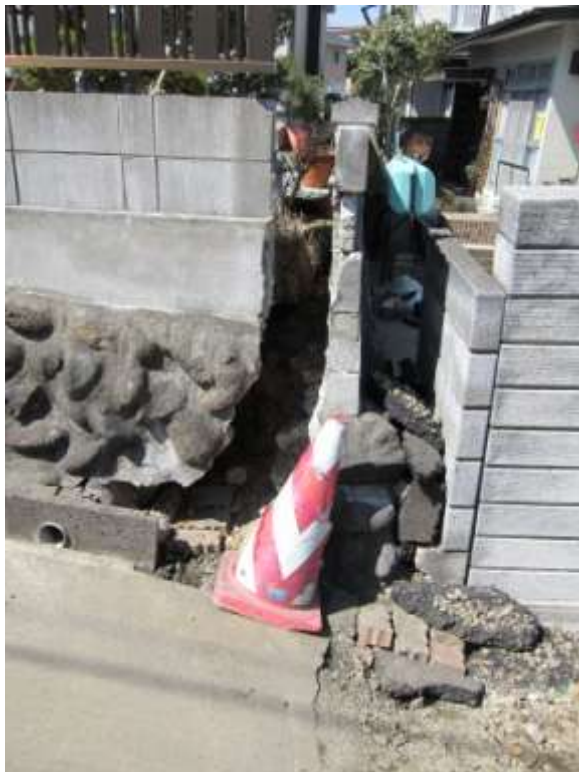
地盤の側方移動ではがれた石垣とブロック塀

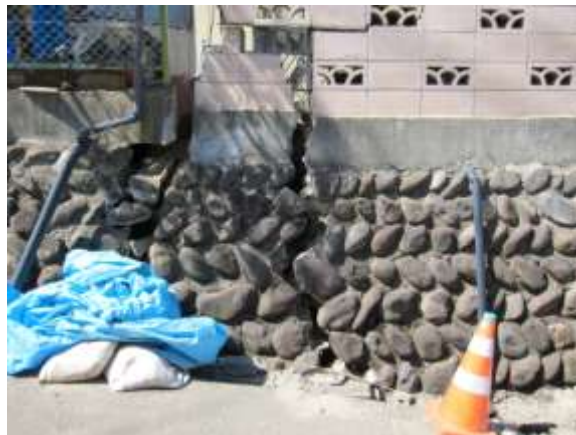
裂けた石垣とブロック塀

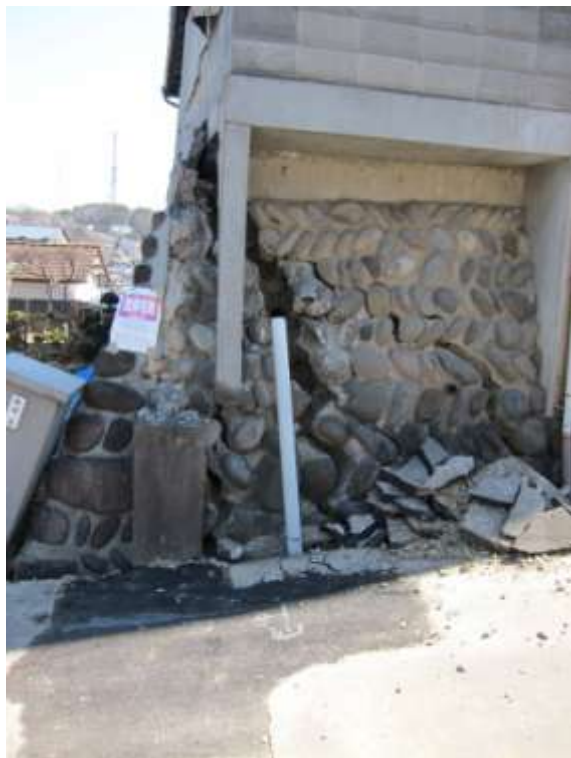
ひび割れた石垣
