# 東日本大震災の被害報告（道路・舗装）

東北工業大学工学部 都市マネジメント学科

教授 村井貞規

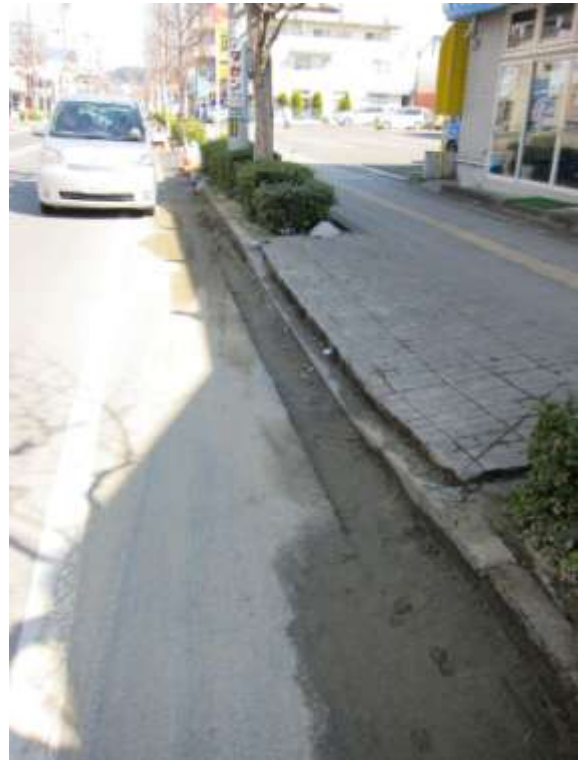
車道と歩道の段差と噴砂

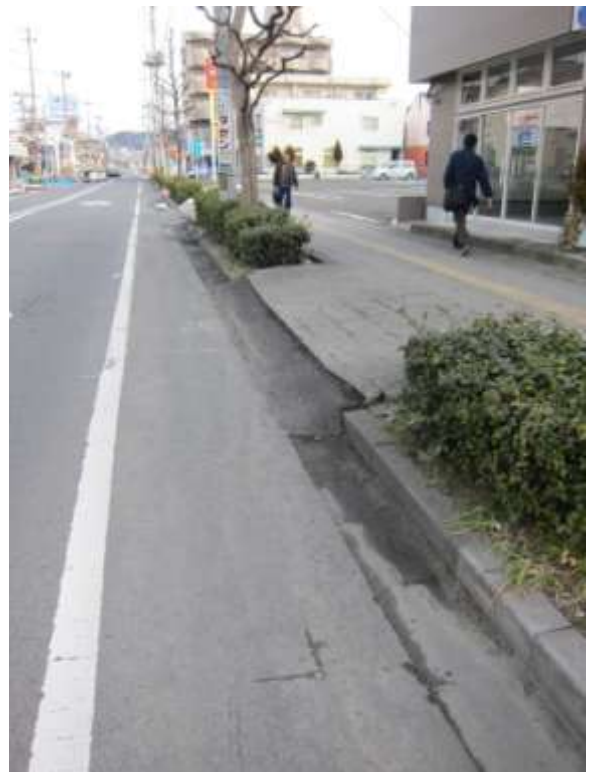
まだほとんど変化が見られない

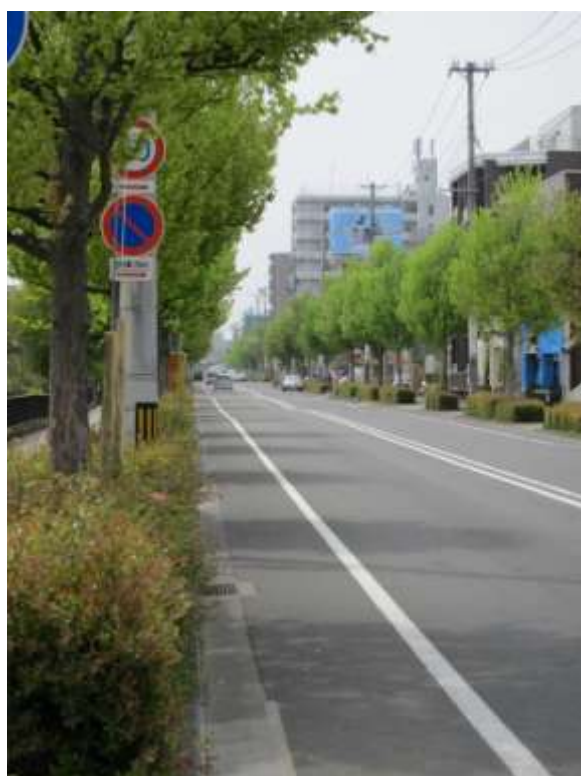
車道に生じた凹凸

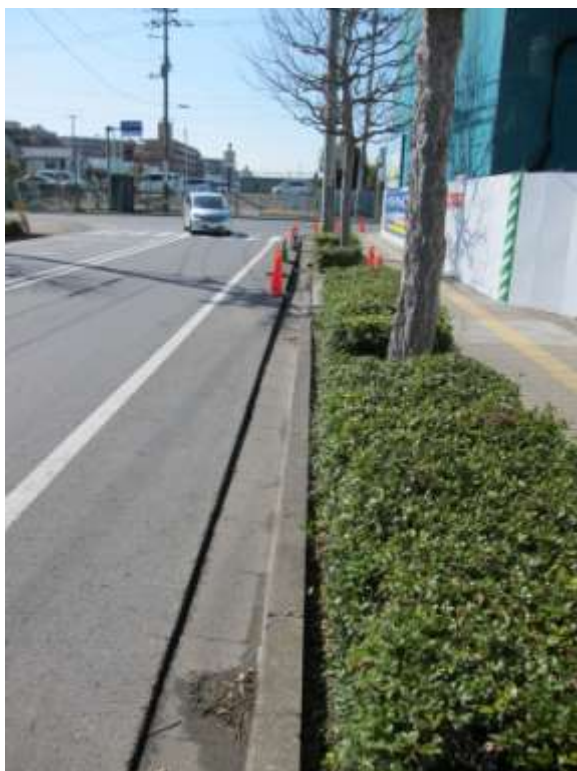
車道端に生じた舗装と側溝の段差

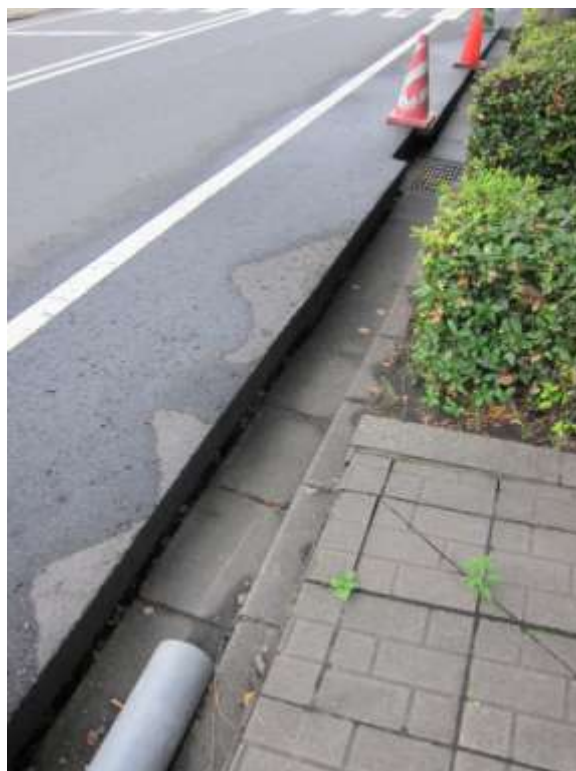
側溝の沈下

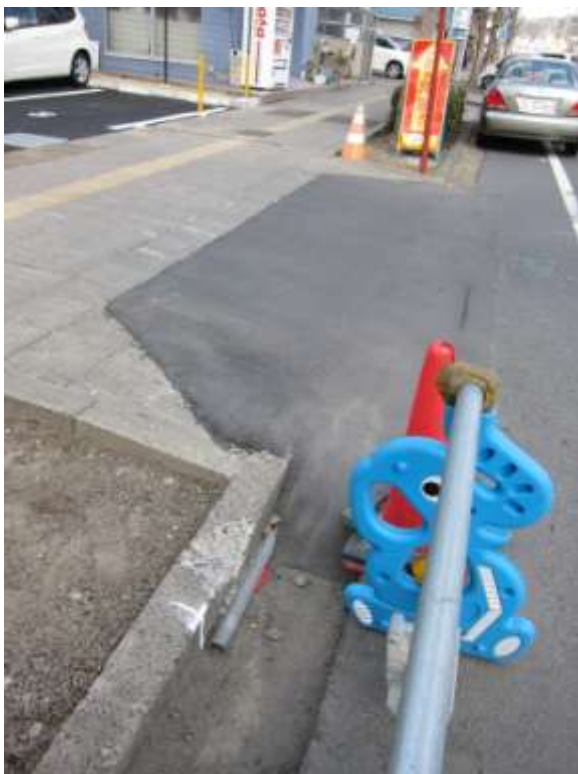
アスコンで覆われた

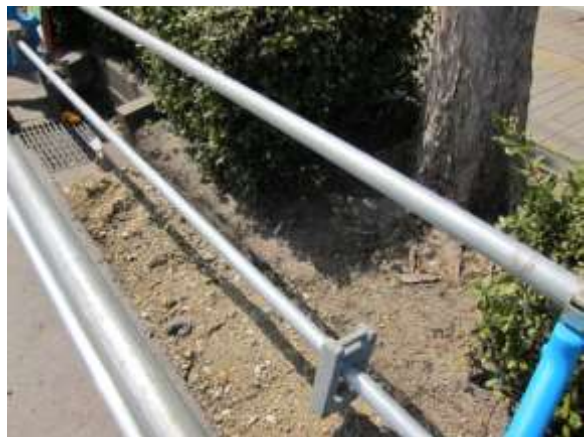
側溝が土で埋まっている

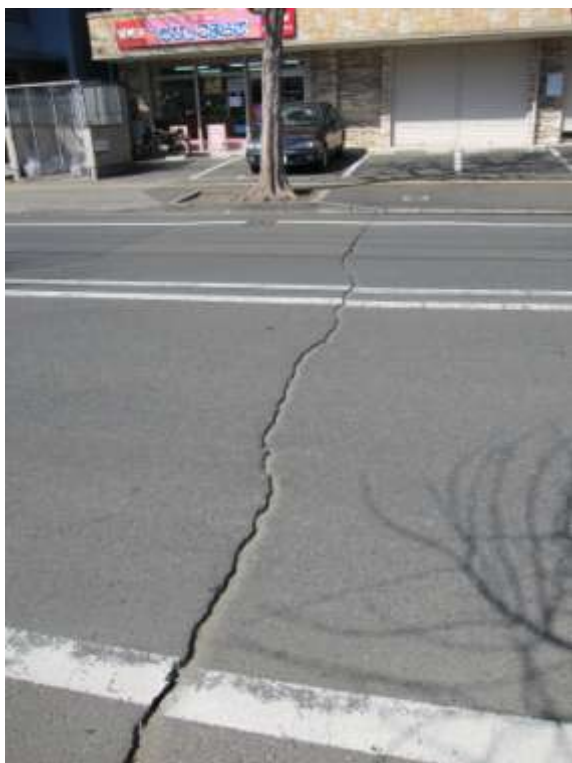
車道全体に生じた亀裂

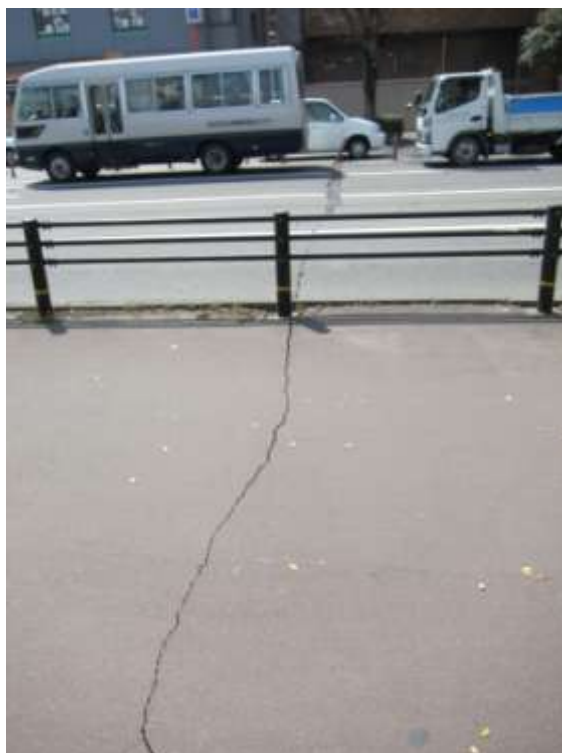
道路全体に生じた亀裂

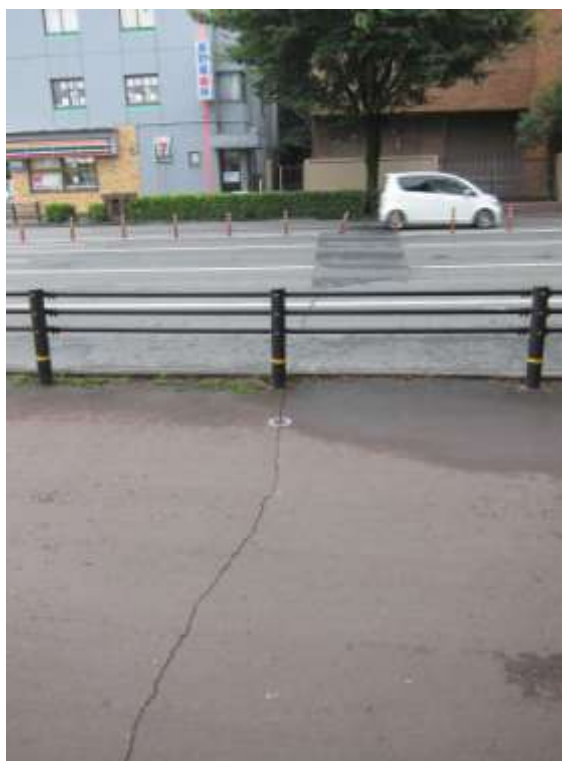
余震で車道の亀裂が拡大し補修を繰り返している

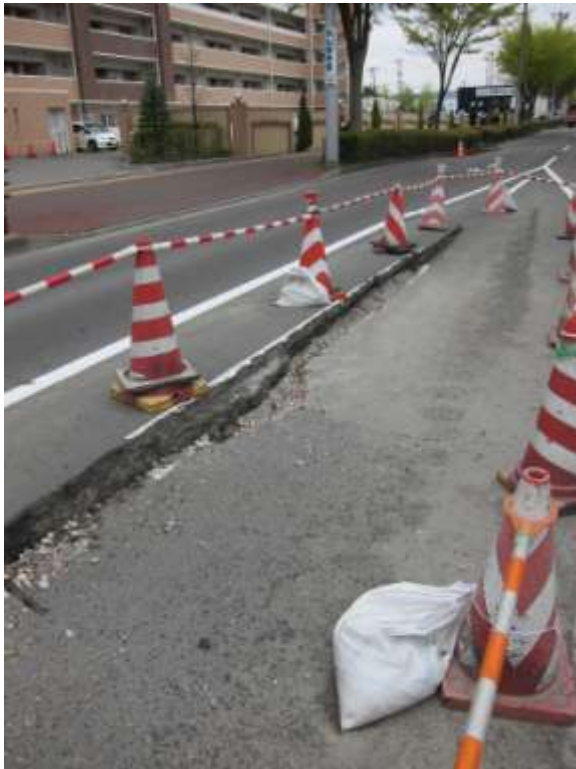
道路上の段差（手前側が陥没）

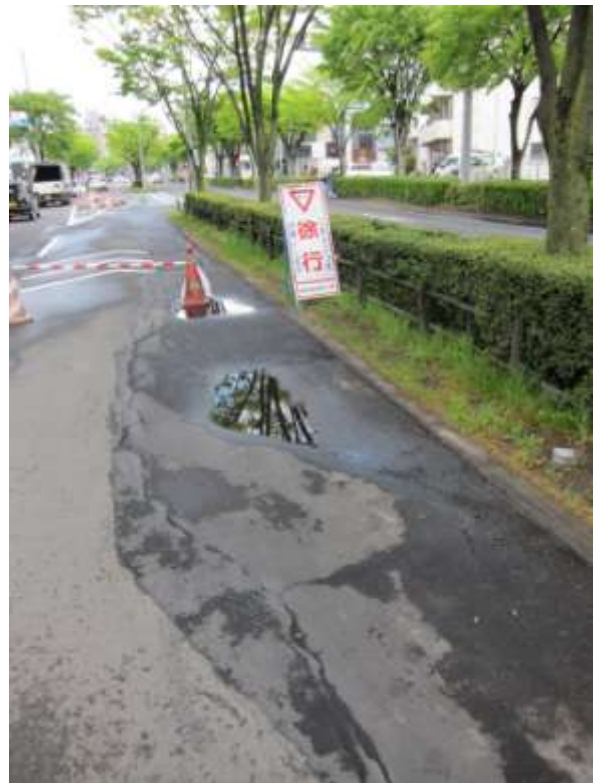
中央部が沈下して出来た水たまり

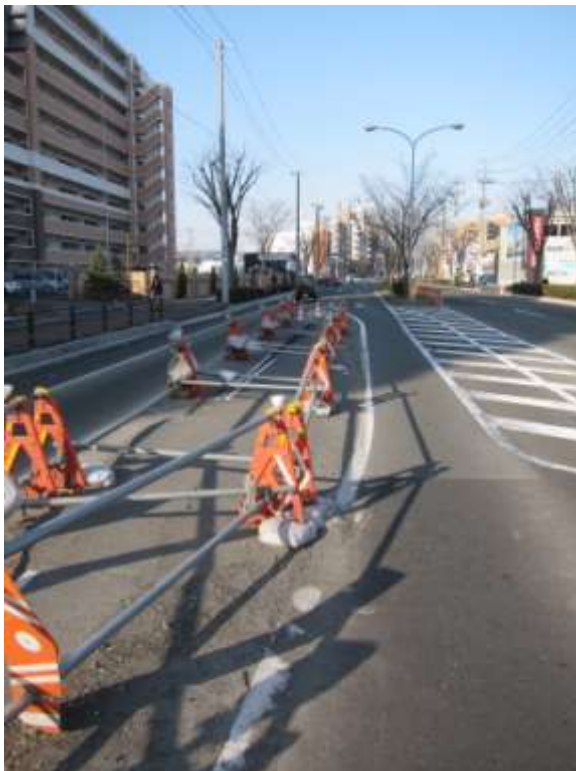
未だに手つかず

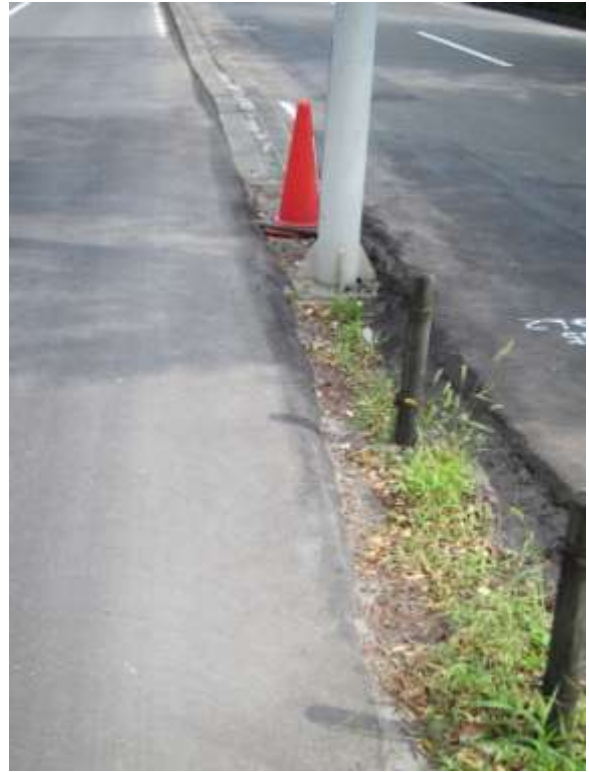
一部は車道よりも低い

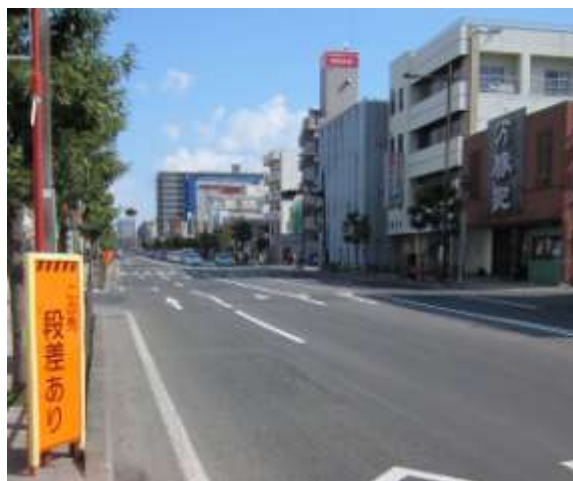
うねった車道

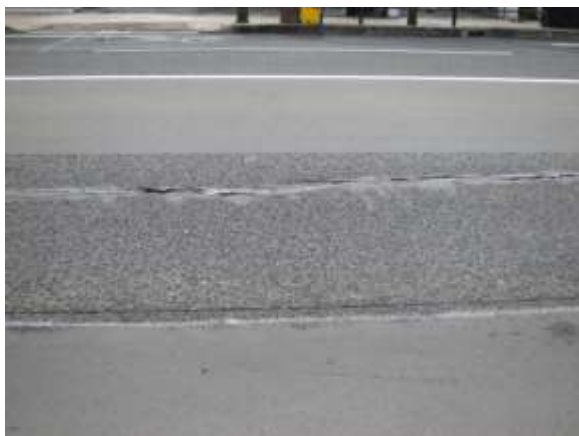
排水性舗装上の新たな縦ひび割れ

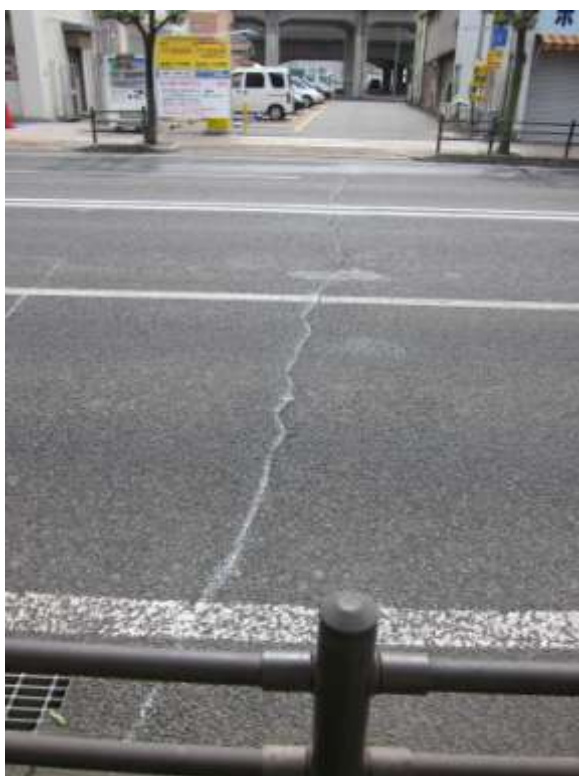
排水性舗装上の新たな横ひび割れ

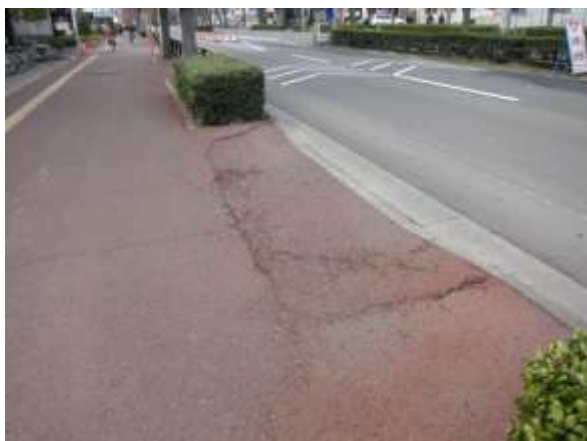
大きくひび割れるカラー舗装

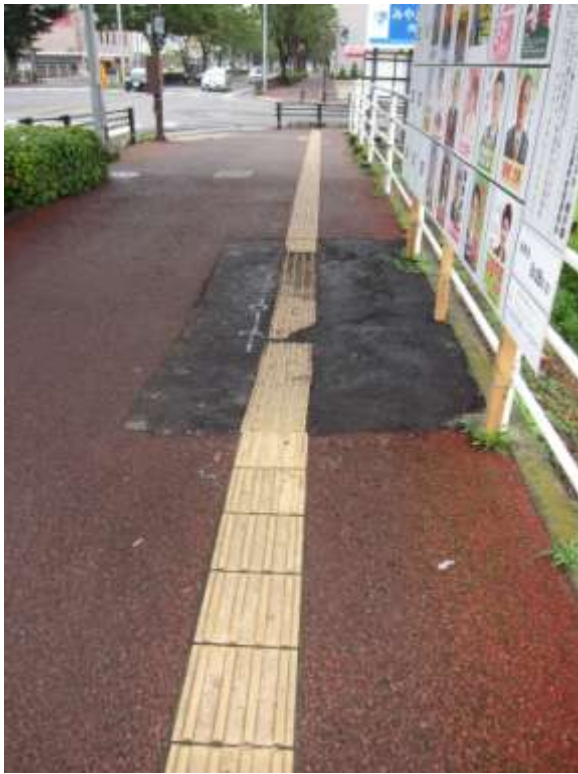
直しても沈下が続く

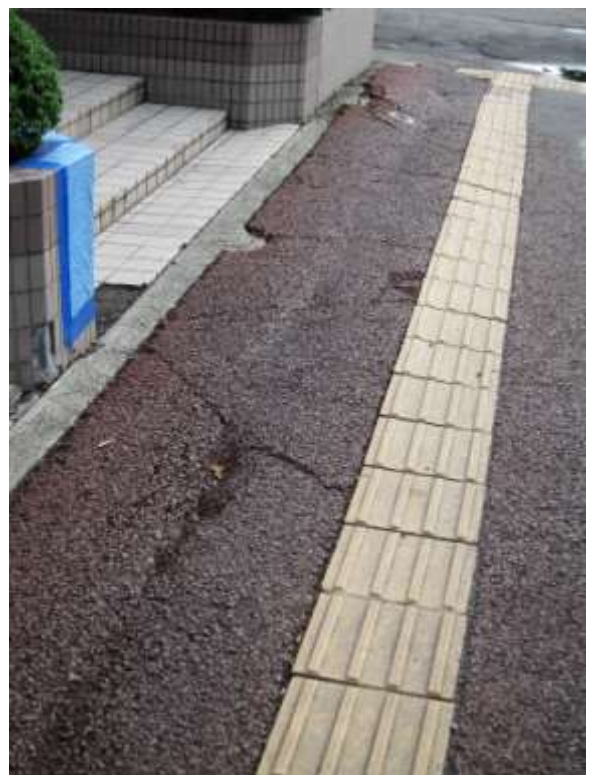
歩道に生じたくぼみとひび割れ

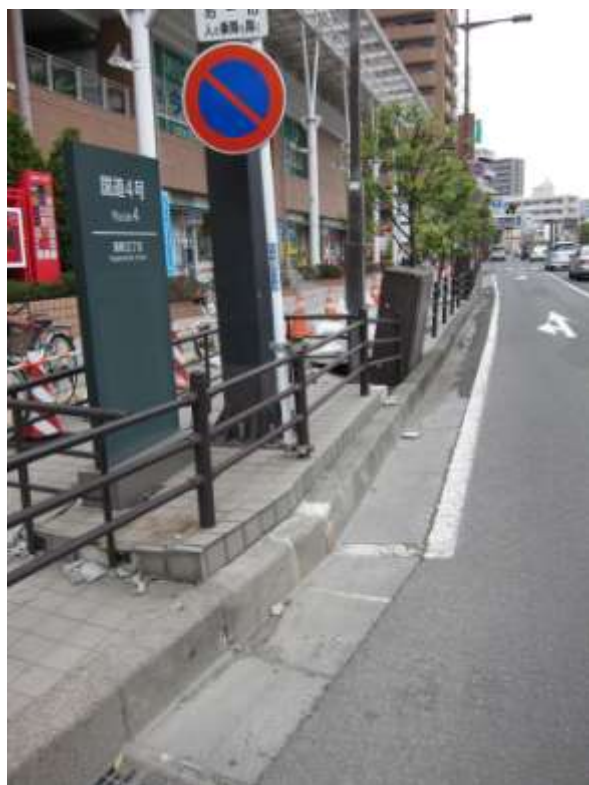
地盤沈下で傾いた道路占用物（長町）

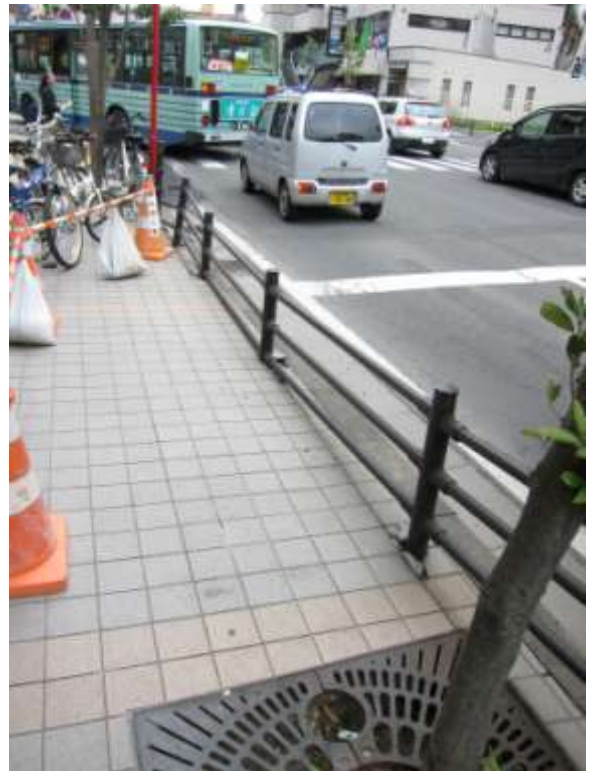
歩道の柵の足も沈下（この下は空洞？）

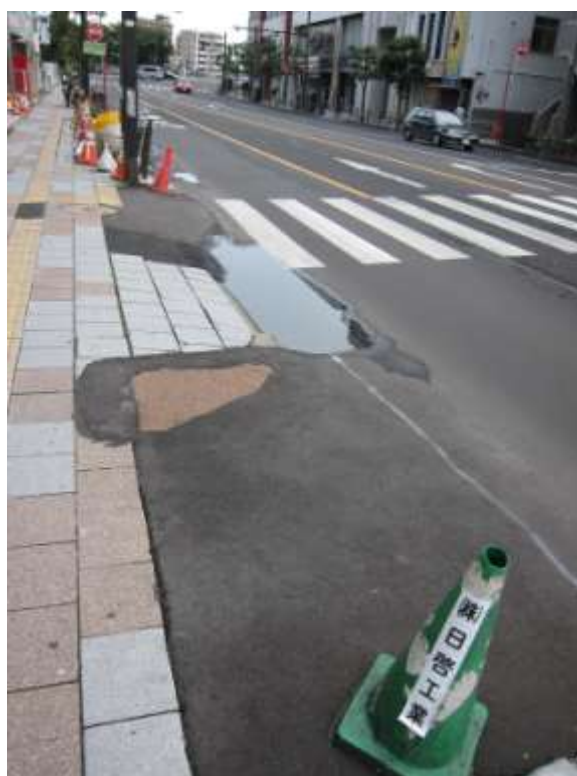
側溝が埋められた道路

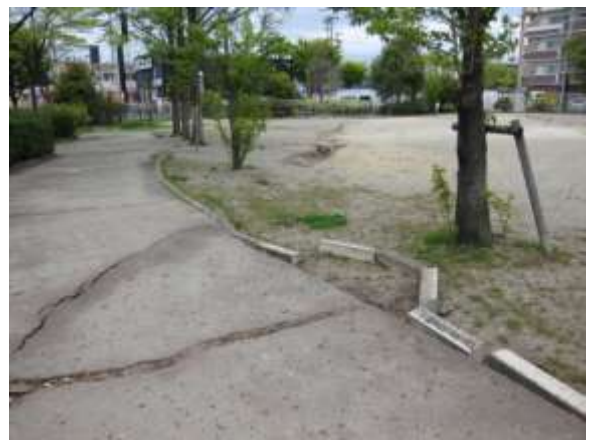
園路舗装に生じた亀裂

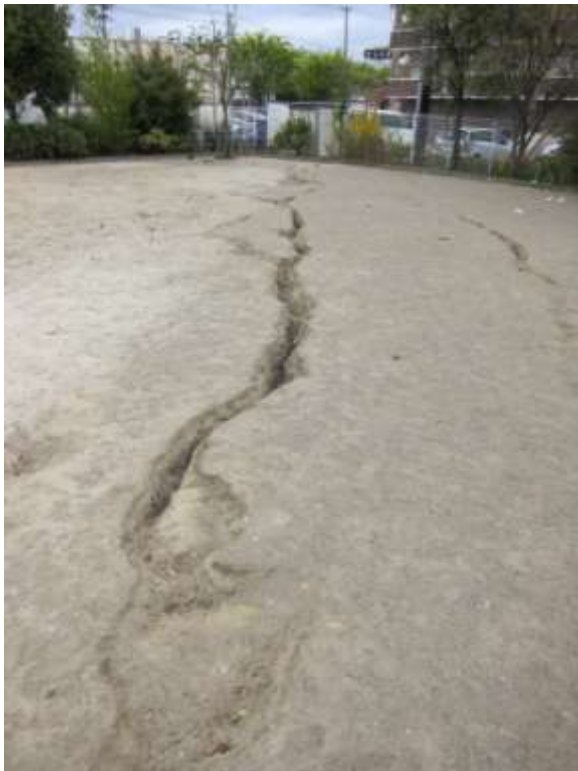
複数の亀裂，白っぽいのは噴砂

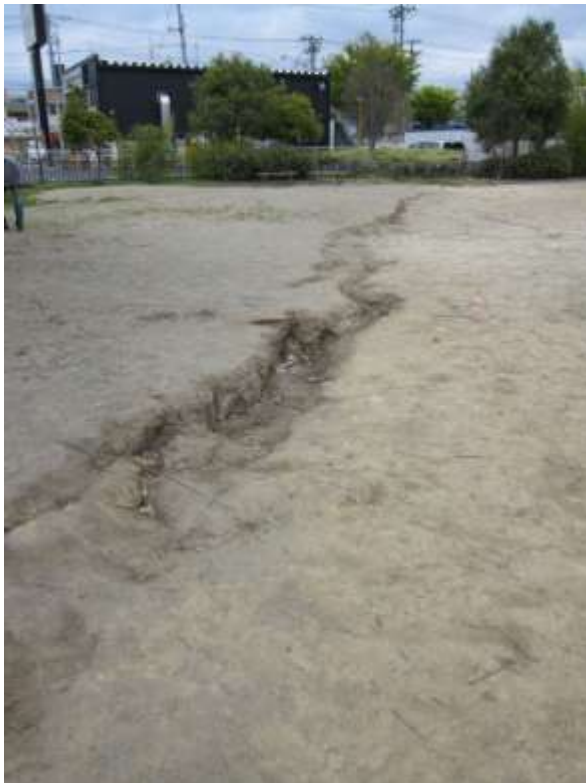
生じた段差 沈下した側に噴砂がたまっている

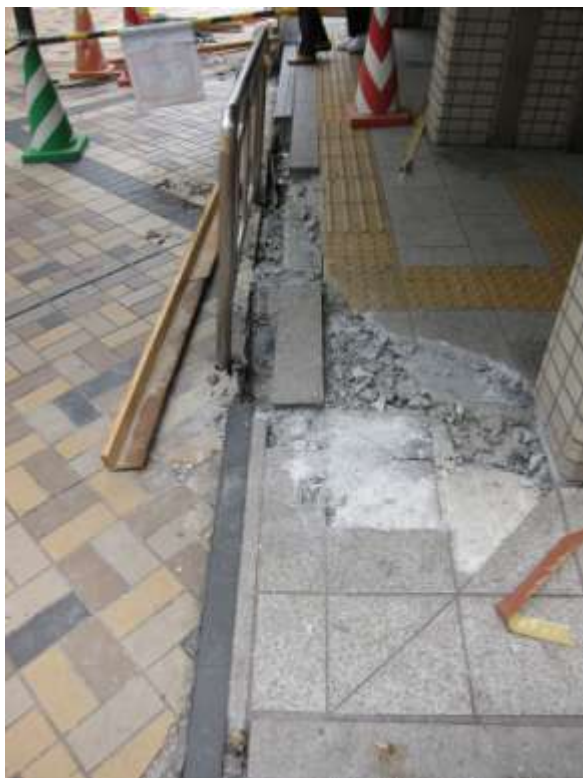
コンクリートが割れて平板がはがれた  
地下鉄入口

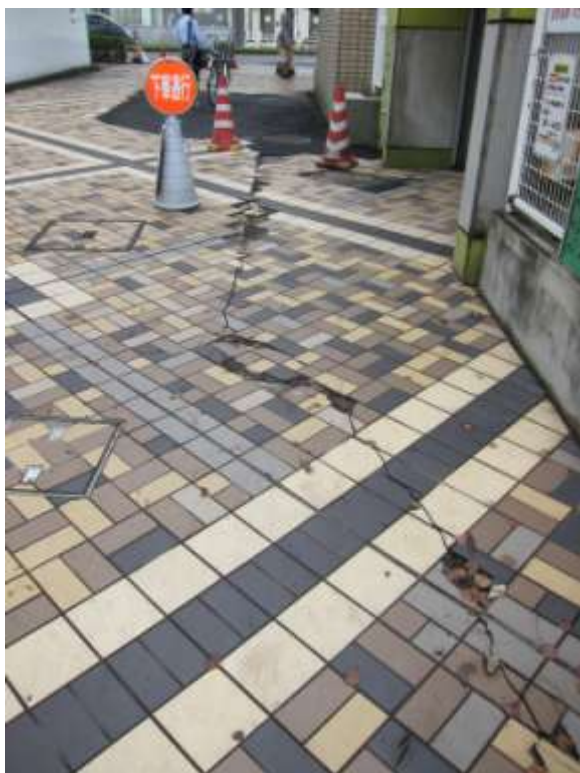
平板のひび割れ

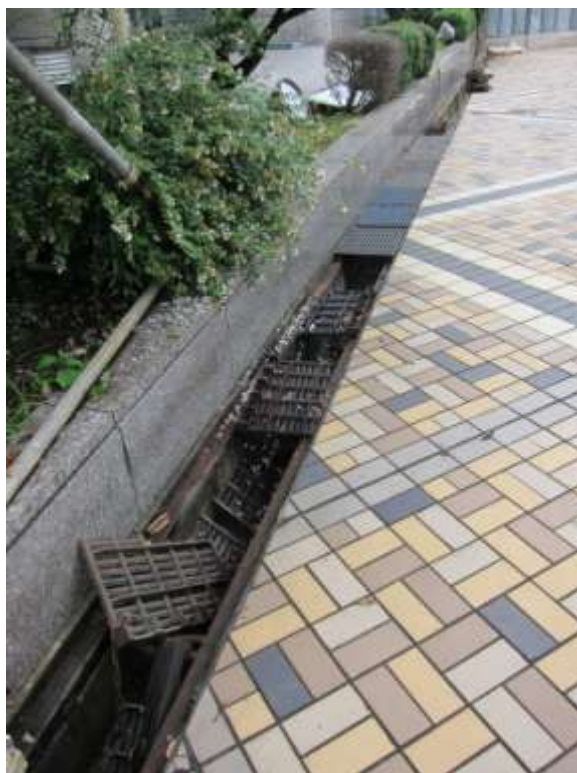
押されて割れた側溝の鉄製の蓋

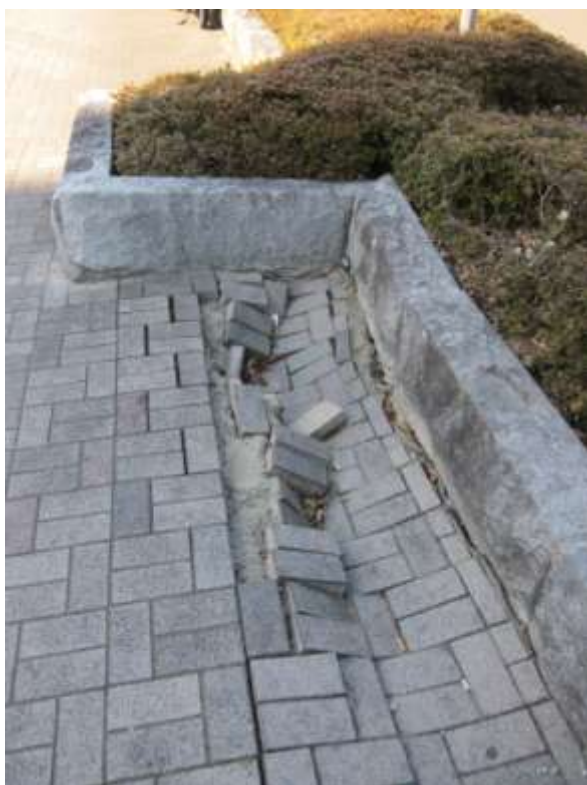
ショッピングモールのブロック舗装

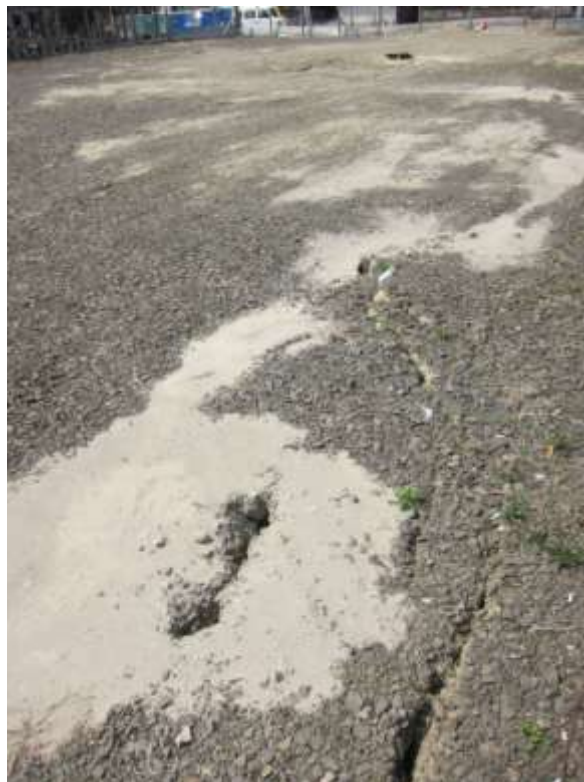
更地（以前はガソリンスタンド）に生じた噴砂の跡 2

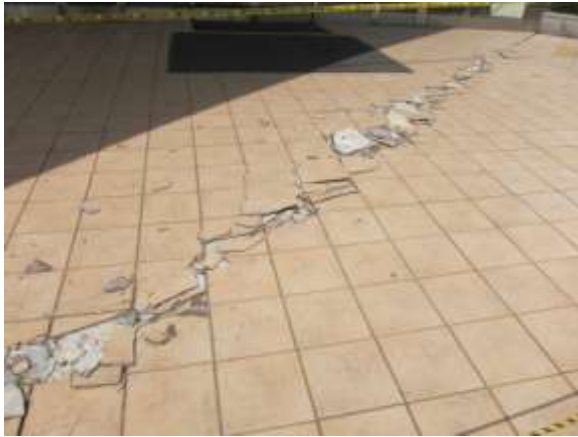
建物部分の構造とそれ以外の地面の部分でせん断ひび割れが発生した。  
ショッピングモールのエントランス

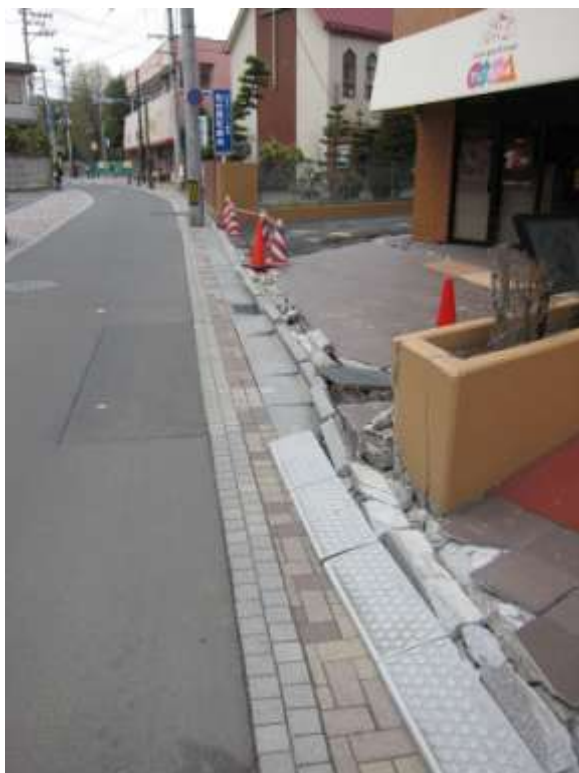
縁石と店先の舗装の破損

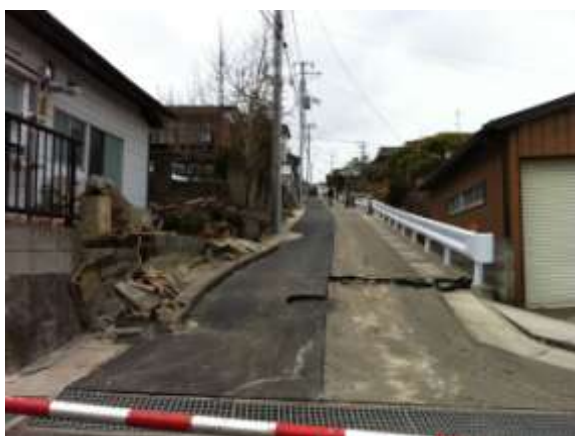
#### 道路に生じた段差

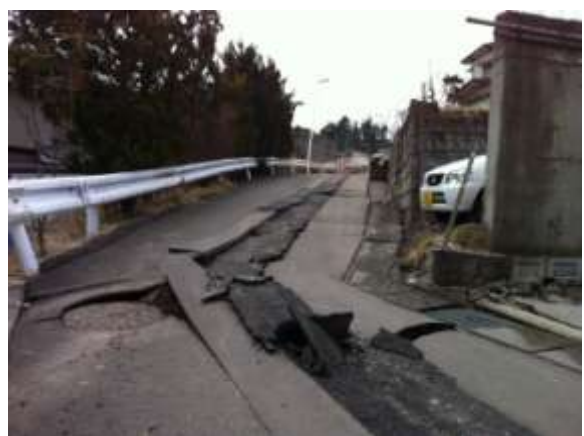
#### 埋設管埋め立て部の破損

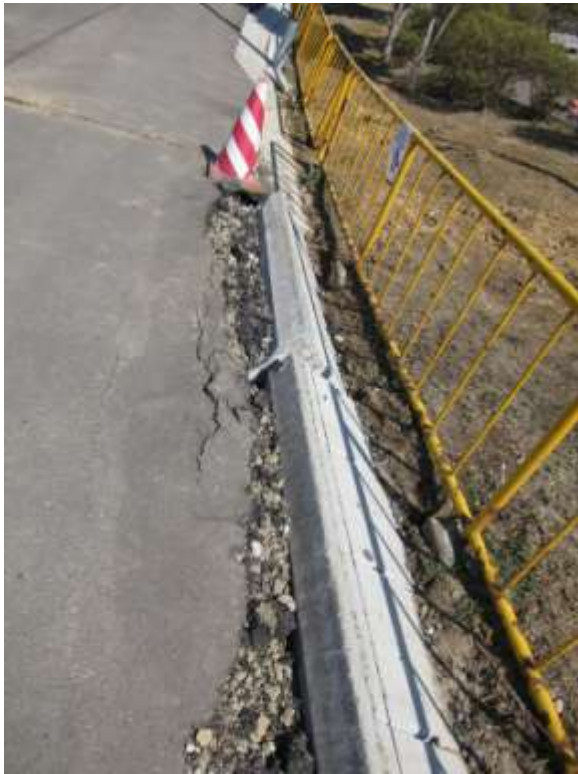
傾いた公園の柵と側溝

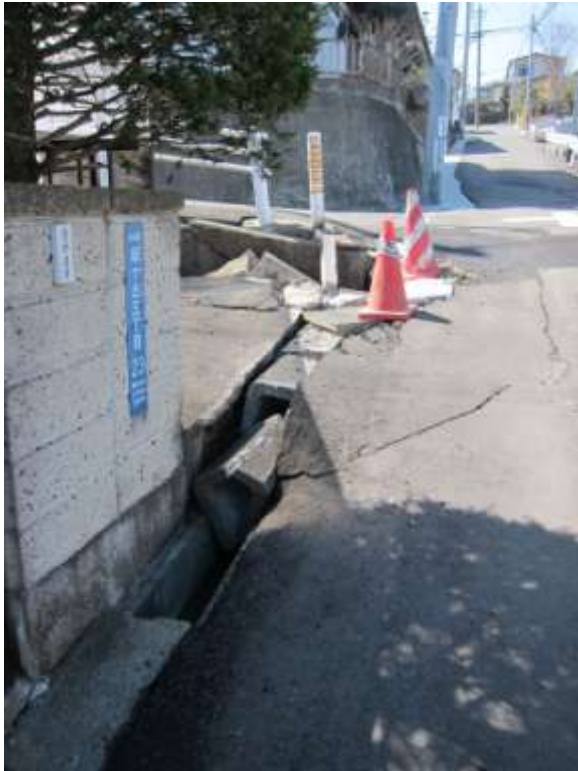
押されて割れたコンクリート製の側溝  
の蓋と盛り上がった舗装

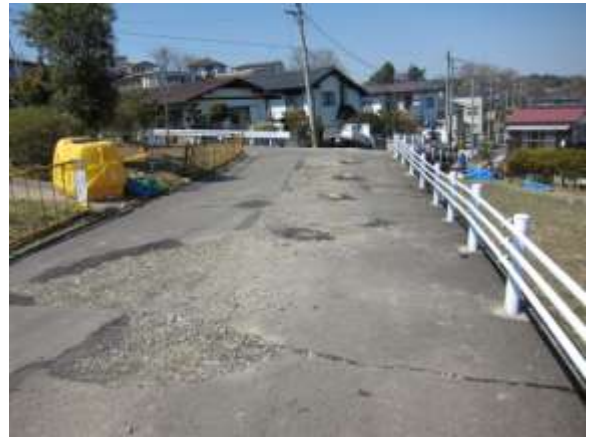
ひび割れてはがれた舗装路面

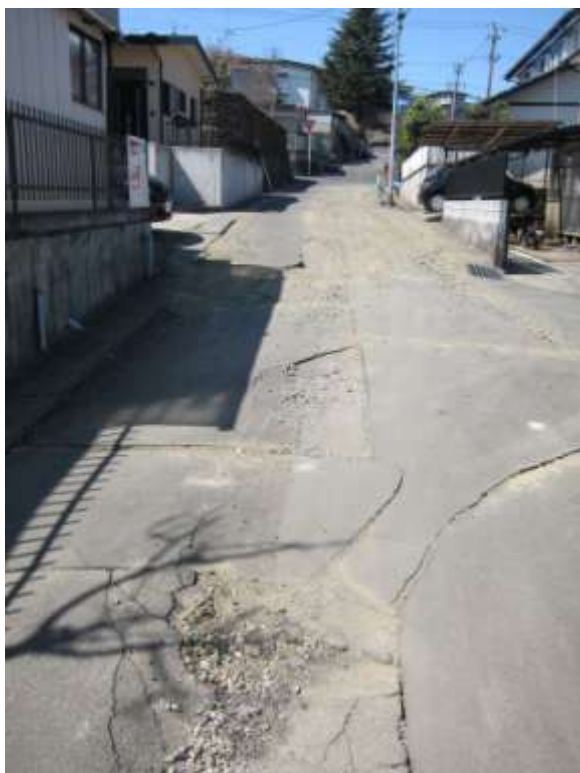
ひび割れてはがれた舗装路面

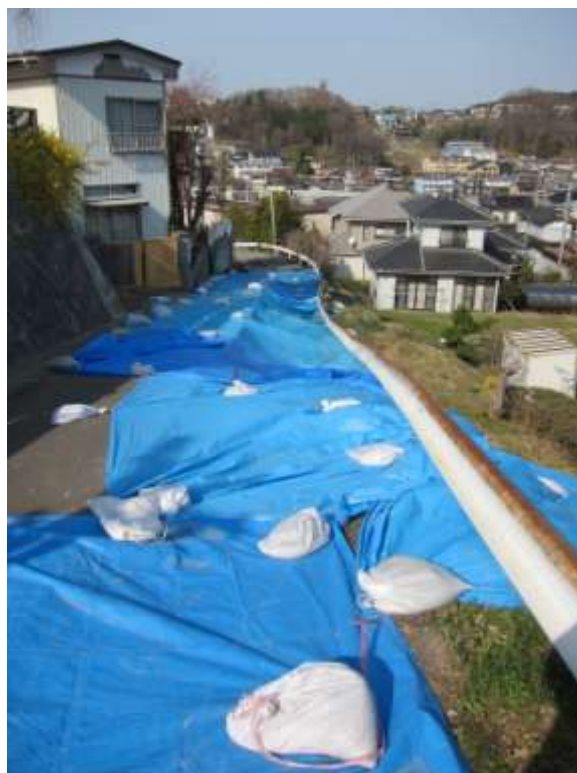
ひび割れで通行不能になった坂道

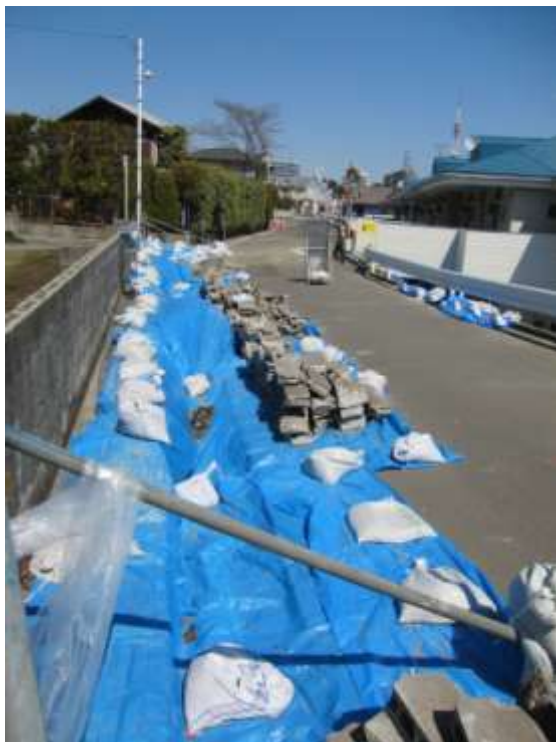
・ 太白区青山  
側溝脇がひび割れて拡大
