2011年東北地方太平洋沖地震による仙台市南西部の造成宅地災害と 基盤地質の物性

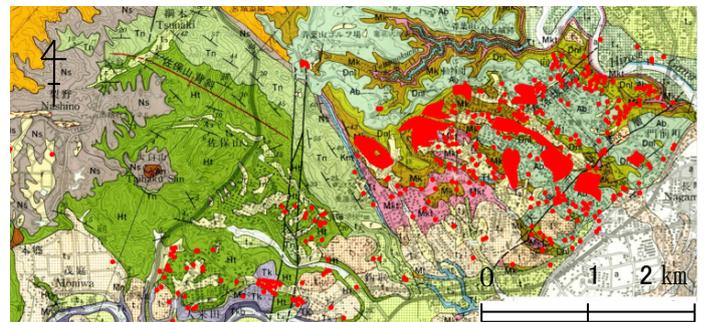
図1 仙台市南西部の地質図と宅地被害
地質調査所「仙台」(1986)に追記

青葉山丘陵は、仙台駅から西～南西方向に位置し、頂上面に段丘礫層及び火山灰層からなる標高100m～200mの平坦面が発達し、さらに斜面下方には軟岩からなる丘陵の緩斜面が形成されている。図1、2は青葉山丘陵における造成宅地の被害分布をそれぞれ地質図と切盛図にプロットしたものである。これによると、地質年代が若い地層分布域での盛土宅地ほど被害が多いことが分かり、盛土母材としての基盤地質の物性と宅地被害に関連があることが推察できる。
