仙台市水道施設の被害結果に基づく震災対策の一考察

0814230 長澤 飛佳

No.1-17 (今野研究室)

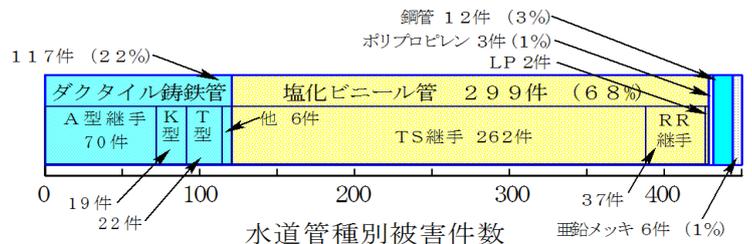
図2 水道管種別の被害件数と内訳

図2に仙台市内の水道管の被害状況をまとめた。最も被害割合が高かった管路は塩化ビニル管(VP)68%、次いでダクタイル鋳鉄管(DIP)27%である。VPの被害の約9割がTS継手、DIPでは約6割がA型継手で継手のタイプで被害率が異なることがわかる。被害率を比較検討するため、管路延長とその被害率について、表1にVP、表2にDIPを示した。VPでは、TS継手は多く使われており、被害件数は多いが被害率は0.30(件/km)程度である。VPの中のLP管の延長は短い、被害率はTS継手²⁾の2倍と高い。逆にRR継手はTS継手の被害率の1/5と低い。DIPの場合は、延長が長い被害率は0.04~0.08(件/km)と低く、VPと比較しても被害率は低い。

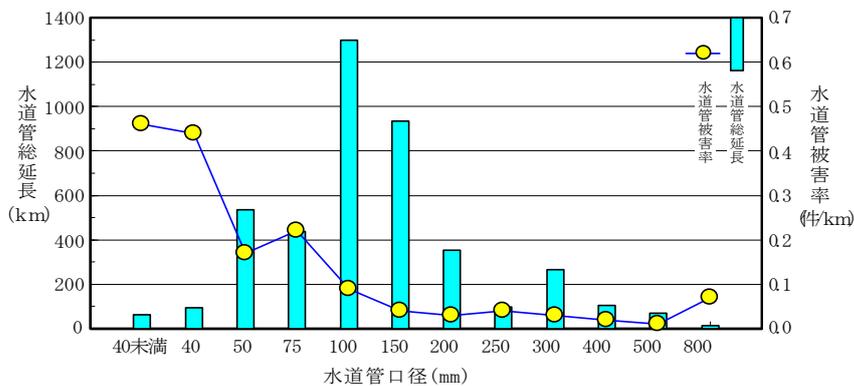
図3 水道管口径別被害率

次に水道管の口径別の被害率を図3に示した。水道管の総延長は100mmが最も多く、次いで150mm、50mm、75mm、200mmの順となるが、被害率は40mm以下が0.4~0.5(件/km)と高く、一般に口径が大きくなるにつれ被害率が減少し、100mm以上では0.05%前後と低いことがわかる。

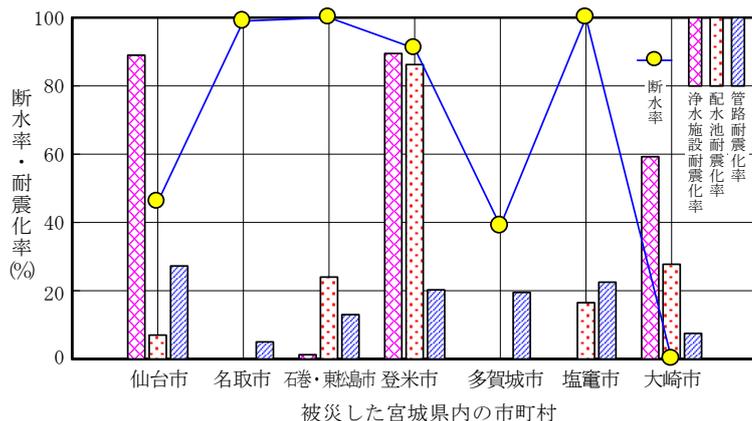
図4 水道施設の耐震化率と断水率との関係

図4に、仙台市とその周辺都市の水道施設(浄水/配水/管路など)の耐震化率と断水率(断水戸数/給水戸数の百分率)を示した。耐震化率は、浄水施設は、仙台、登米、大崎などで高い(他はデータなし)ものの、配水施設は登米だけが90%と高いが、仙台、石巻・東松島、塩竈、大崎は10~30%と低く、管路も10~30%程度で耐震化率は低い。震災対策として耐震化率の向上を図ることは重要であるが、今回の被害の主因は津波であることを考えると、津波により地上構造物が破壊されれば断水に至ることになり、海

沿いの名取、石巻・東松島、塩釜は断水率がほぼ100%であることからわかるように、今回の被害程度は耐震化率との関係のみでは議論できない。地震への対策とともに、沿岸地域では津波への対策が求められることになる。
