# 2011 年東北地方太平洋沖地震による仙台市北東部の造成宅地被害と基盤地質の物性

1214106 開米 真司

1214212 佐々木 駿

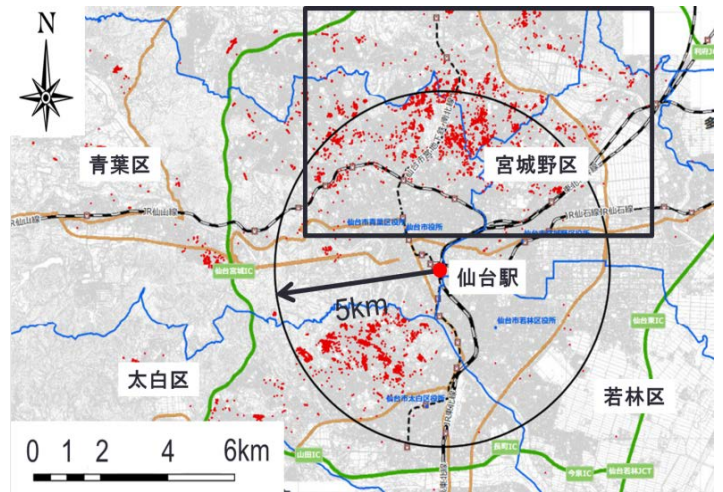
2011 年東北地方太平洋沖地震により、津波、原発事故に加え、仙台市の丘陵地を中心とする造成宅地のうち、5,728 ヶ所が滑動崩落で被災した(仙台市、2015 年 7 月末時点)。これらの宅地被害は、昭和 30 年代以降に造成された宅地の盛土部分に発生しており、仙台市北東部、南西部で被害が集中した(図-1)。その発生要因としては造成工事の良否、盛土形状、盛土材料の良否、盛土内の地下水の有無等の要因が指摘されているが<sup>1),2)</sup>、盛土宅地でも被害が無いところも見られ、この差が何に起因するかは十分には把握されていない。

図-1 仙台市内の宅地被災状況  
(仙台市 2012 に加筆)

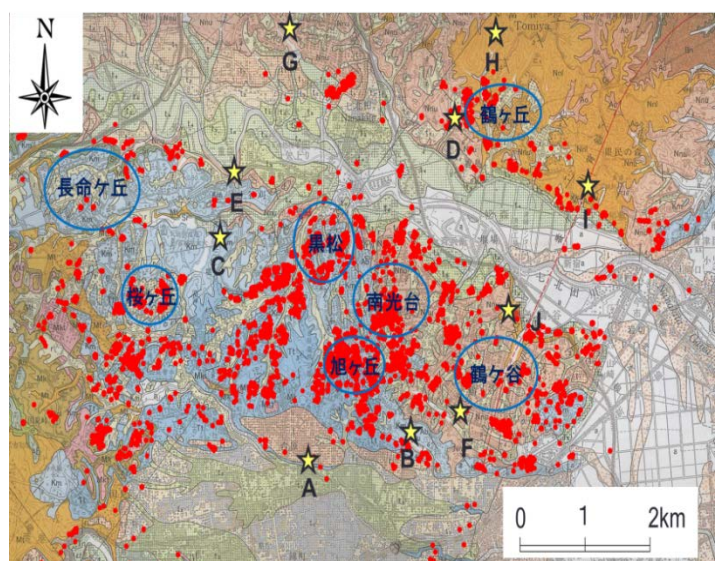
盛土母材としての基盤地質の物性について、現地調査および室内試験を行った。図-2 は現地調査箇所(A:東照宮、B:与平衛沼、C:水の森、D:松森、E:向原 3 丁目、F:三高門前、G:将監沼、H:松陵、I:鶴ヶ丘、J:鶴ヶ谷)を示したもので、また調査・試験結果を表-1 に示した。現地調査では、岩相の観察、また試料を採取し土の粒度試験、含水比試験、液性限界・塑性限界試験、土粒子の密度試験及びスレーキング試験(岩石が水分を吸収し崩れて細粒化する現象の度合い)を行い、各地層の物性を調べた。

図-2 仙台市北東部の被災箇所と調査地点(星印)  
(仙台市 2012 をもとに作成)

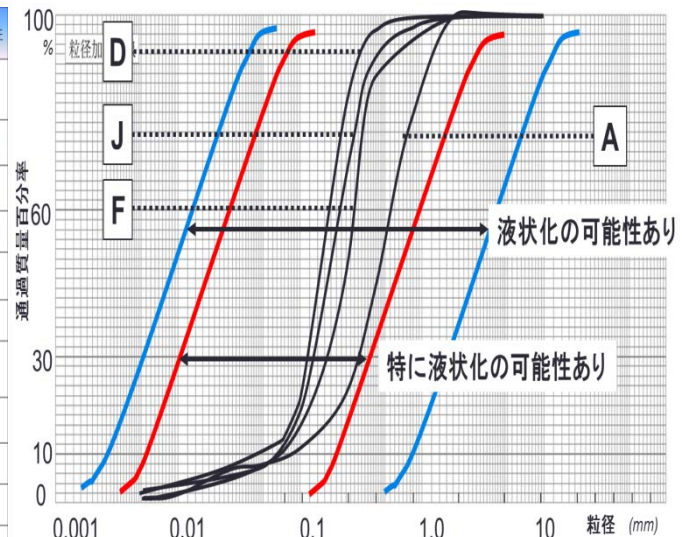
口層及び中新世・七北田層の下部、上部ともに砂分の割合が非常に多く、その粒度も図-3に示すように液状化現象が起こりやすい条件にあてはまることが明らかになった。実際に南光台、南光台東地区において、丘陵地内の盛土地盤で噴砂現象が確認されている<sup>2)</sup>。またスレーキング試験では竜の口層や北田層上部、下部でスレーキング現象の著しい部層がみられ、浸水崩壊がしやすいことが判明した。

図-3 液状化の可能性のある粒径範囲
