# 東日本大震災が道路ネットワークに及ぼした影響について

The Influence of Tohoku Region Pacific Coast Earthquake on Road Network

Tohoku Region Pacific Coast Earthquake occurred on March 11, 2011 brought the serious damages in the road networks of the Tohoku district especially in coastal areas. This study organized the situation of the disaster damages of roads in Miyagi prefecture and Iwate Prefecture. And the network damages were analyzed with graphic theory with the number of circuits and isolated components, in process of time. The analyzed road networks in this study consists of national highways, main country roads and prefectural roads.

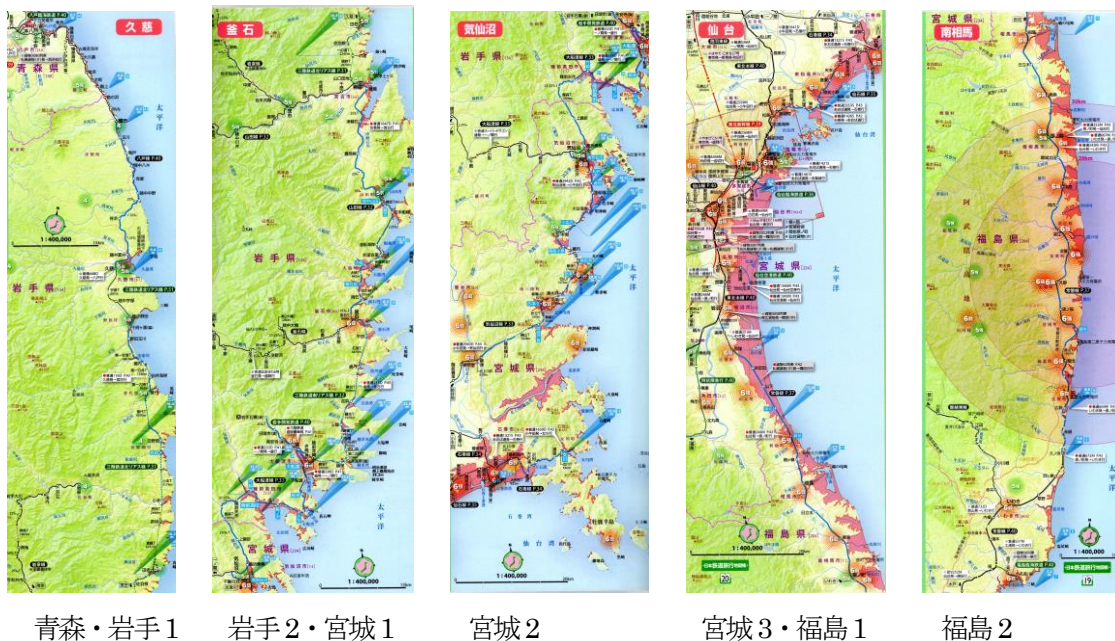
図3 東北地方太平洋岸の津波(赤は浸水域)<sup>2)</sup>

の津波を上回る最大潮上高40.5m(宮古市)を記録するなどして海岸沿いの多くの都市や集落が水没したのをはじめ、仙台平野等では海岸線から数km内陸まで津波が浸入した(図3<sup>2)</sup>)。津波は関東地方の太平洋岸でも被害をもたらしたほか、環太平洋地域を中心に世界の海岸に達した。また津波は河川を遡上し、堤防を越えるなどしてかなり内陸まで被害を与えた。

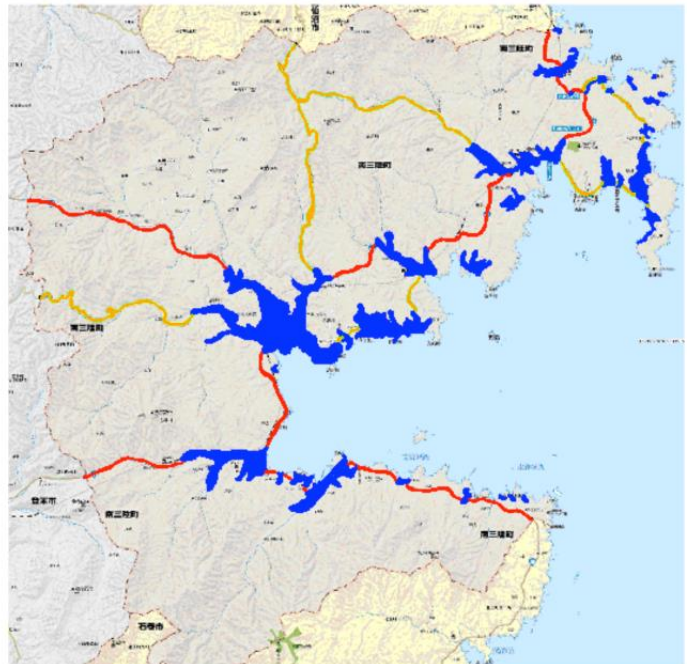
図12 南三陸町

南三陸町の状況を図12に示す。これらの図では国道を赤、主要地方道を緑色、一般県道を茶色に色分けしている。南三陸町には主要地方道は通っていないので震災直後の孤立コンポーネント数はNL1：15，NL2：15，NL3は27となっている。これを見ると海岸線を通る国道は津波により各地で寸断されているが、内陸側の国道の通行止め箇所はない。県道は国道より海沿いにあるものについては国道同様寸断されている。一方内陸部には殆ど通行止め箇所は見られないが県道172号は通行止めとなっている。
