# 橋梁床版下面の目視点検用簡易代替装置の性能評価

1214105 小野田 篤

1214222 瀬戸川 秀

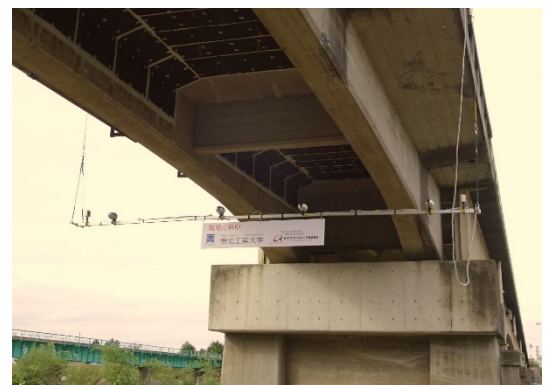
図-1 開発中の橋梁下面点検装置(幸久橋)

開発中の装置は、図-1 に示すように、長さ 2m のアルミ棒部材を接続部品でボルト接続する（最長 12m）ことで、全幅員約 13m までの橋梁下面の橋梁点検に使用可能である。棒部材上に LAN ケーブルで橋上から接続された複数台のカメラを設置し、橋上の点検技術者がタブレット端末から各カメラの操作を行い写真撮影（同時撮影可能）する。なお、点検装置は高欄部に設置した移動用のローラー装置により、橋軸方向移動が可能である。

国土交通省等の公募に対して、平成27年11月13日と17日に茨城県那珂市国道349号幸久橋(14径間、橋長285m、全幅員6.0m)にて現場検証が行われた。本点検装置はRC橋(RCゲルバー桁形式)P9~P10径間(径間長18.7m)のコンクリート床版下面の点検を検証対象とし、13日に2時間程度で床版下面のすべての写真撮影を行った(図-1)。図-5に撮影写真の一例を示す。17日は、審査委員やマスコミ関係者等立会いの下、応募技術による点検作業の実演と説明(図-4)を行った。

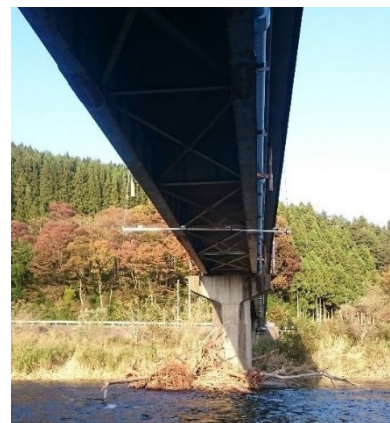
図-3 牛伏橋での点検風景

国交省による現場検証の予備実験として、2015年10月20日に岩手県宮古市内の牛伏橋にて本装置を用いて橋梁点検を行った(図-3)。7径間橋長229m、全幅員5.4m、コンクリート床版鋼溶接橋であり、すべてのコンクリート床版下面の写真撮影を行った。予備実験で得た本点検装置の問題点を列記する。

- ・橋軸方向への移動の際、装置を吊るすロープが橋側面に擦れてしまい危険。
- ・装置の吊り上げ下げの時にLANケーブルが絡まる時がある。
- ・橋上のバッテリーが重いため、橋軸方向の移動時には台車が必要。
- ・棒部材を橋下の地面上に仮置する際、地面が常に平らとは限らないため、どのような場所でも置けるように両端に台が必要。
- ・橋軸方向への移動時、幅員が広いと両側の人同志の意思疎通がしにくいいため、何らかの通信機械が必要。
- ・被写体が暗い場合を考慮し、広い範囲を照らすライトが必要。
