# 東日本大震災 2 年後の被害報告（道路・舗装-1）

東北工業大学工学部 都市マネジメント学科

教授 村井貞規

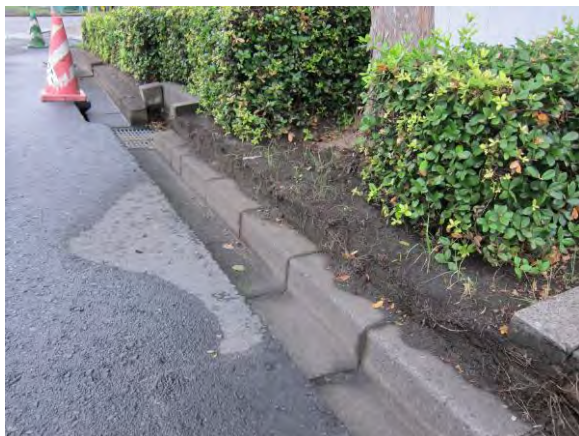
縁石の沈下で植栽の土がむき出しに

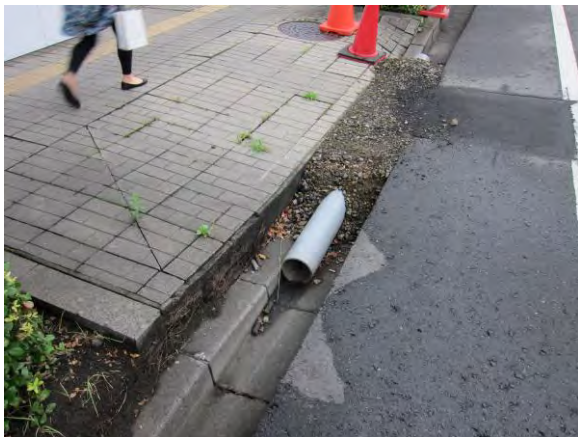
駐車場出入口口  
側溝に水を流す為の工夫

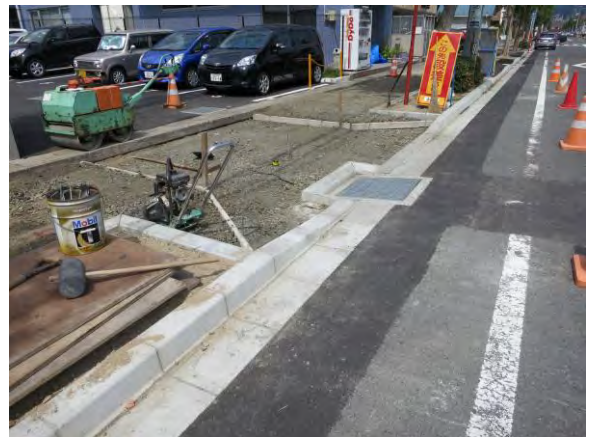
側溝を入れ直す

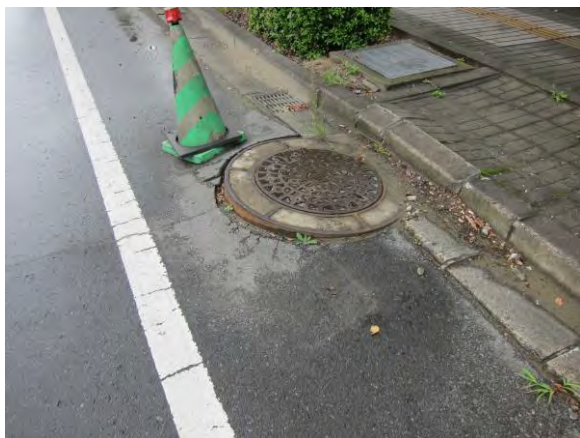
マンホールの浮き上がり

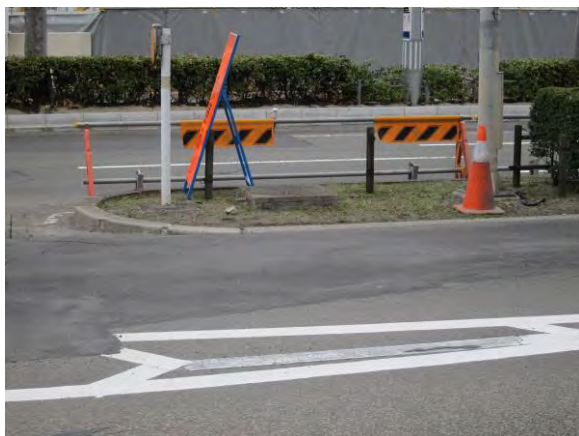
浮き上がった路上施設

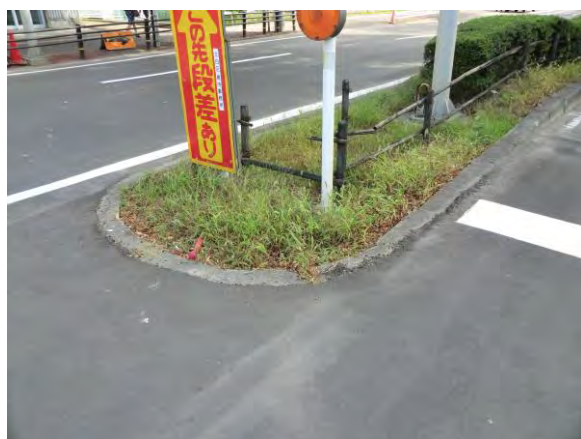
(2011. 9. 25)

沈下した中央分離帯

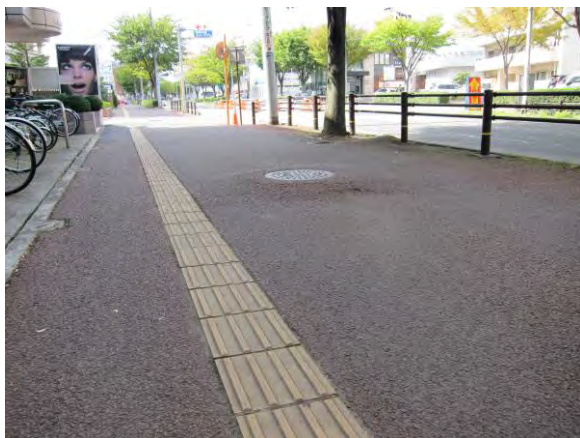
(2011. 9. 25)

歩道上のマンホールの浮き上がり

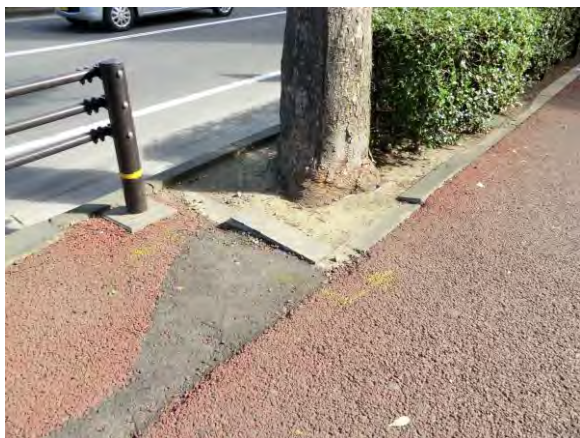
(2011. 9. 29)

街路の縁石の傾き

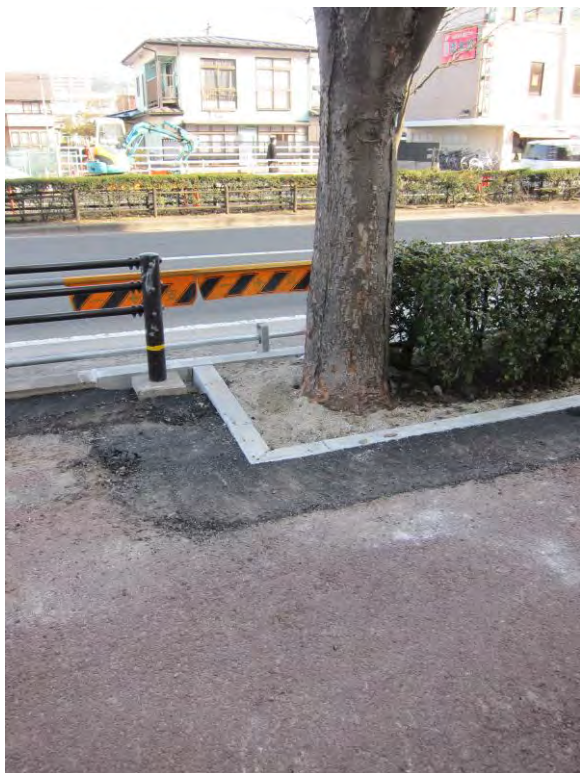
(2012. 3. 16)

地盤沈下で傾いた道路占用物（長町）

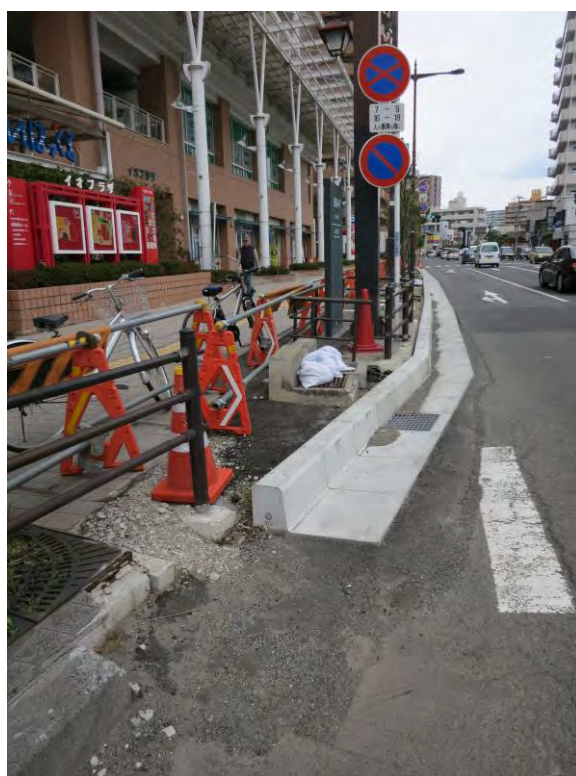
(2013. 4. 28)

ようやく側溝が入れられた

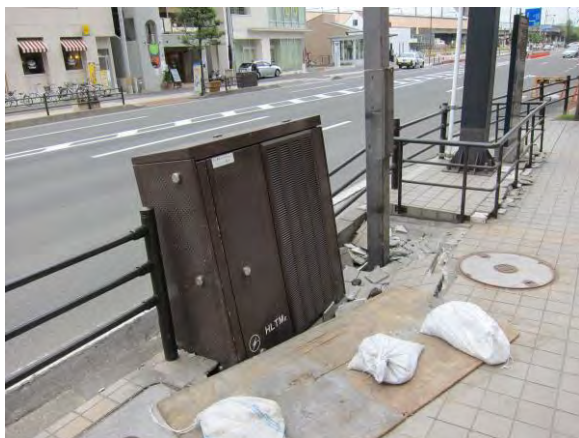
(2011. 4. 30)

2年過ぎてようやくこの程度

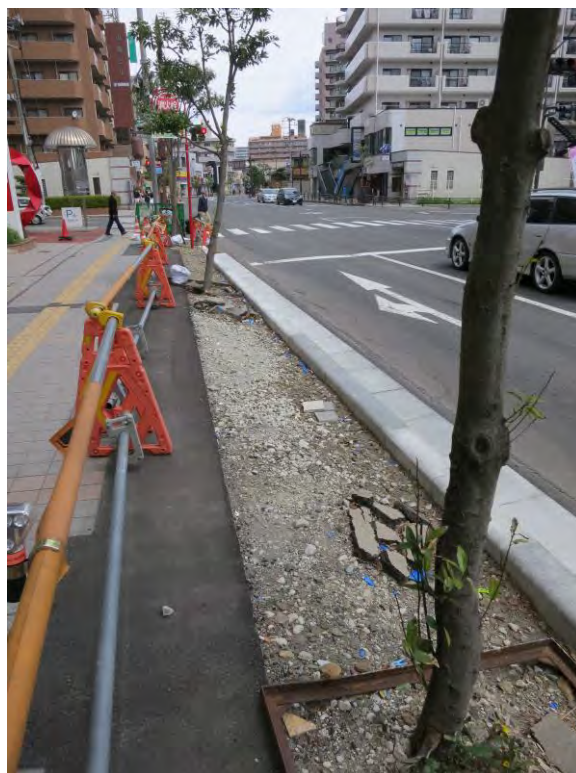
(2013. 4. 28)

柵と平板を撤去

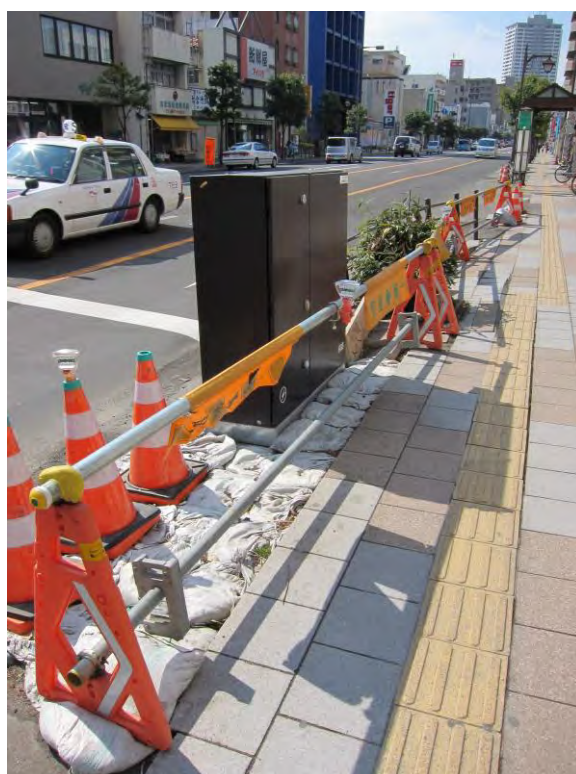
(2012. 3. 26)

変化なし

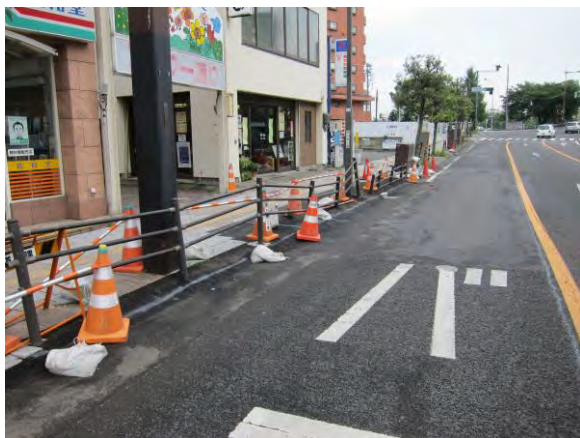
(2011. 8. 24)

沈下した道路占用物
