# 東日本大震災 2 年後の被害報告（建物・宅地）

東北工業大学工学部 都市マネジメント学科  
教授 村井貞規

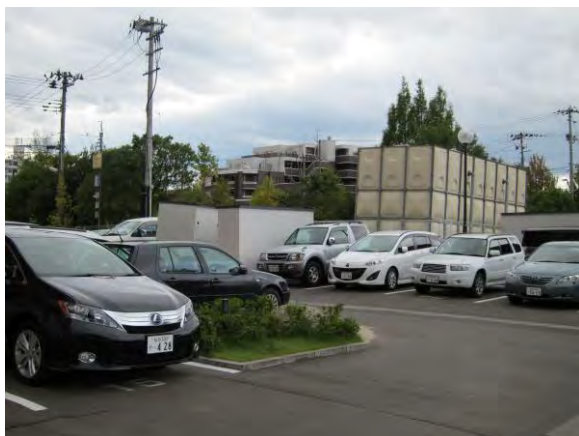
(2011. 10. 2)

液状化で傾いた貯水槽

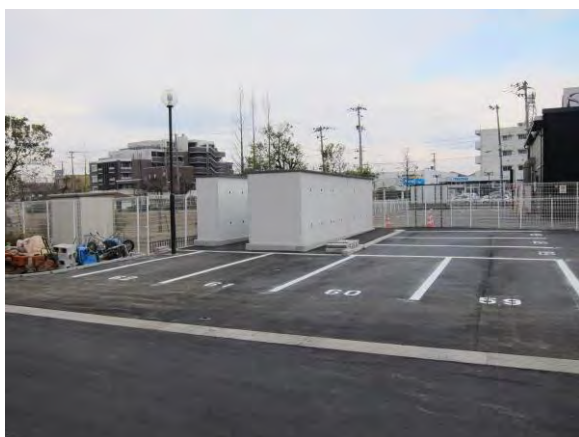
(2012. 2. 21)

貯水槽跡にタイヤラックを移設

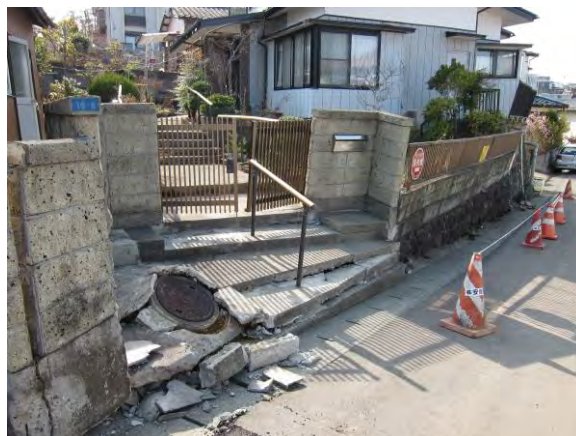
(2011. 4. 10)

地盤の側方移動ではらみだした塀

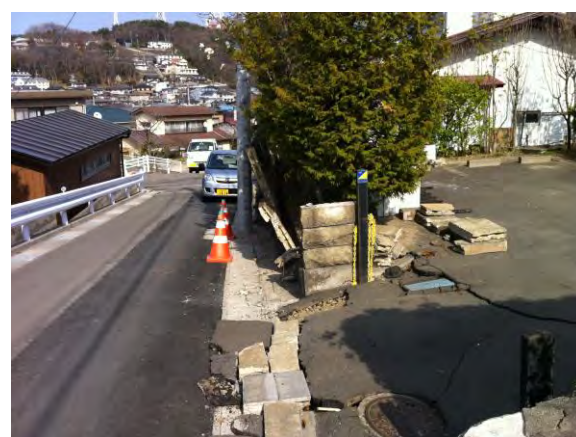
(2011. 4. 10)

ブロック塀の転倒（三浦上総君撮影）

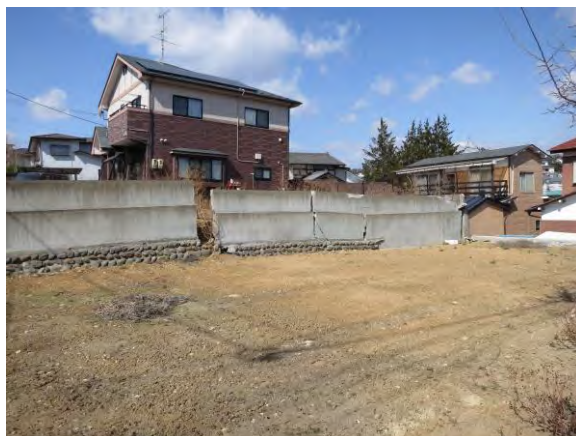
(2013. 3. 23)

擁壁が割れて波打っている

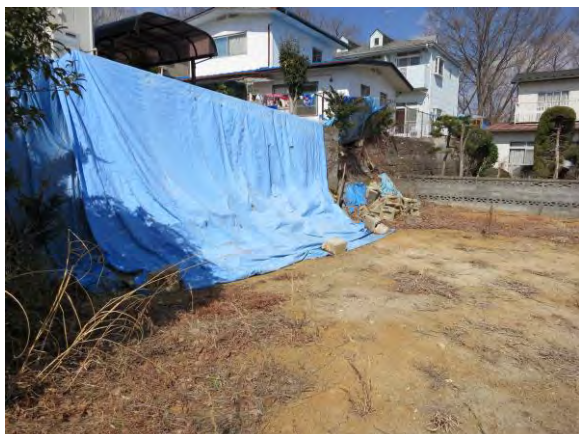
(2013. 3. 23)

シートがかけられたままの擁壁
