・空地（公園・駐車場・広場他）

## 太白区緑ヶ丘・青山

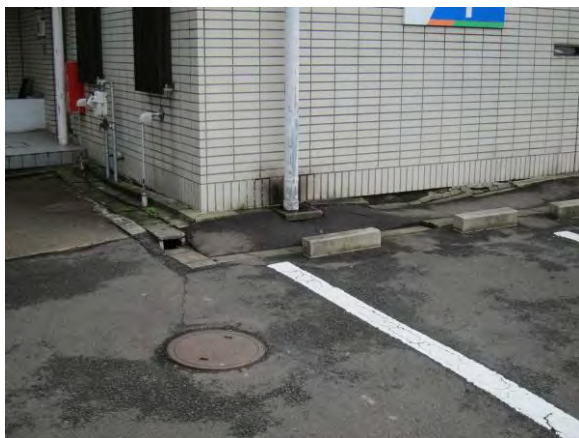
(2011. 8. 24)

駐車場の舗装の陥没 1

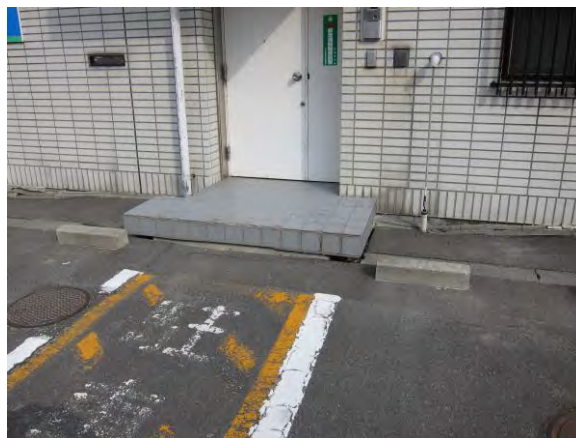
(2012. 3. 26)

入り口と舗装の間に生じた隙間

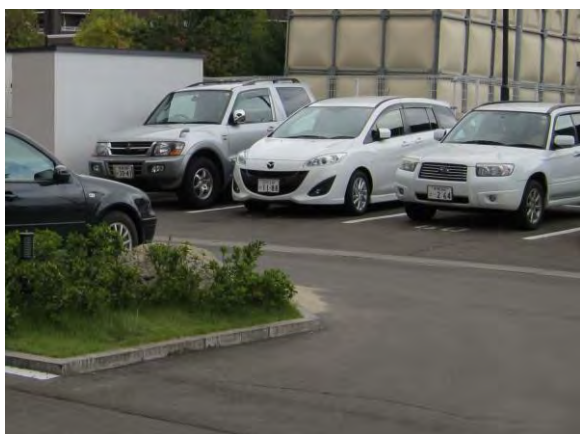
(2011. 10. 2)

集められた駐車場の噴砂（植込みの中）

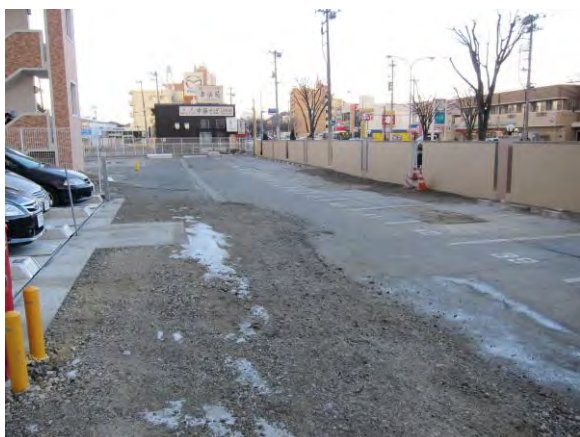
(2012. 2. 21)

液状化に伴う駐車場の沈下

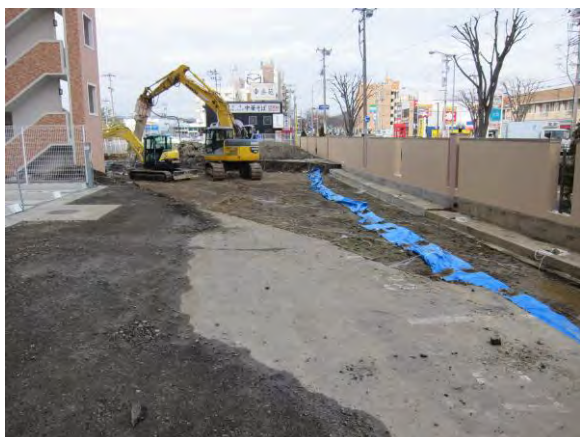
(2012. 3. 8)

地盤改良（地下鉄路線上）

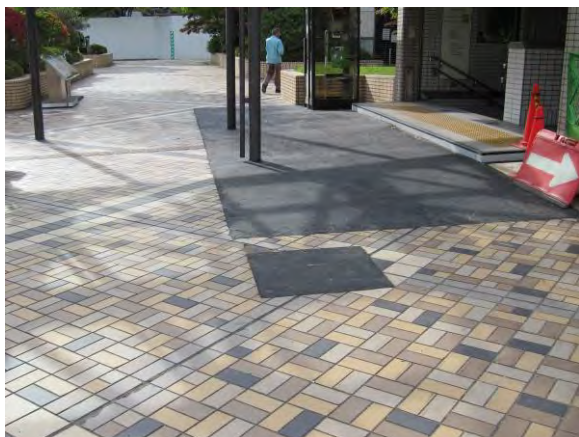
(2011. 10. 2)

地下鉄出入口付近  
アスコンによる仮補修

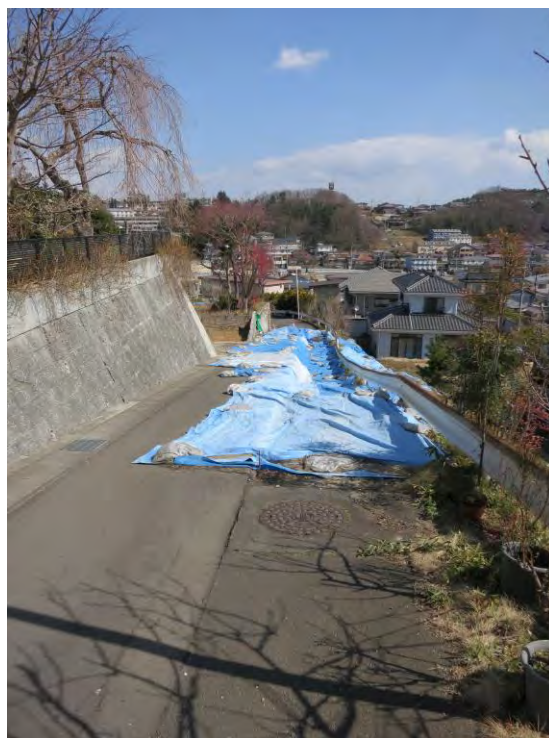
(2013. 3. 23)

相変わらず通行止め
