# 東日本大震災の被害報告（建物・宅地）

東北工業大学工学部 都市マネジメント学科  
教授 村井貞規

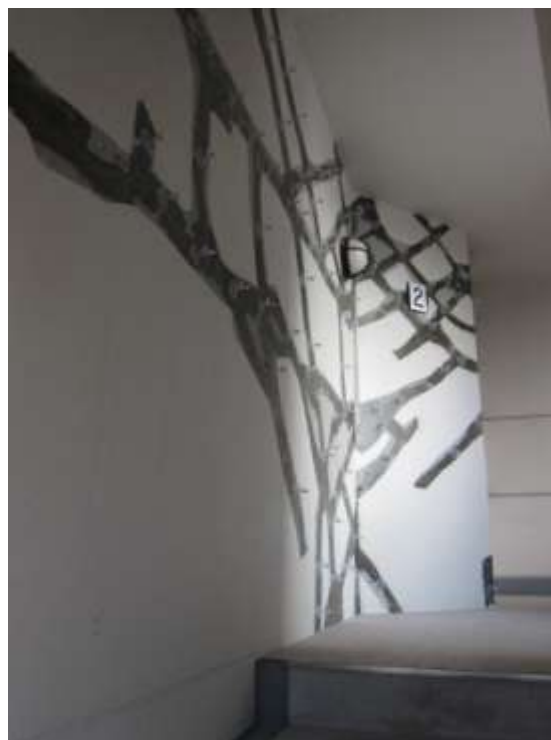
マンション内部の補修

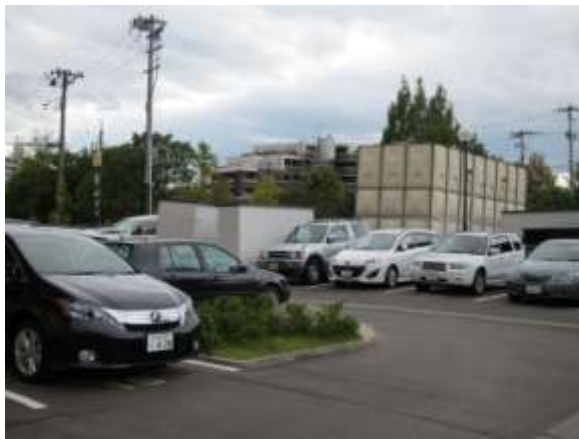
液状化で傾いた貯水槽

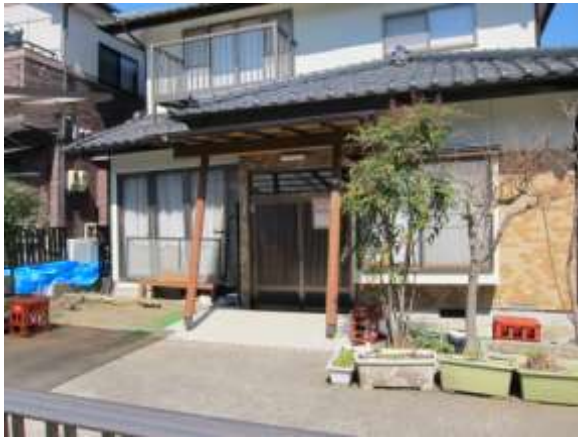
斜めになった玄関の柱

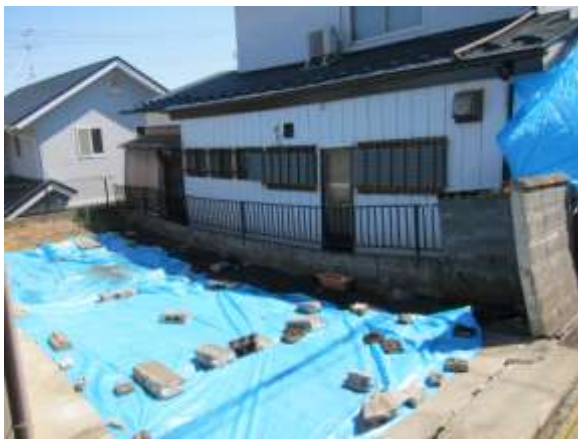
石垣の側方移動と地割れで変形した住宅と宅地

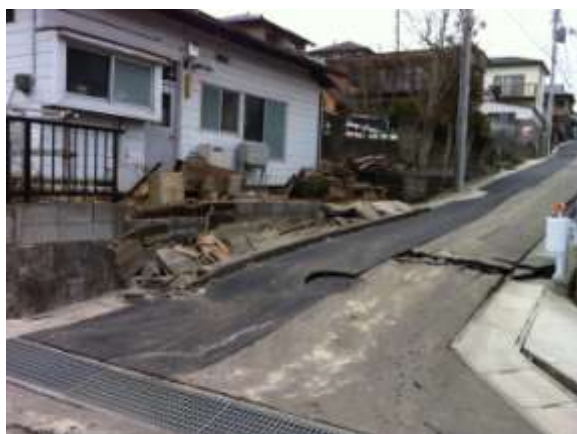
ブロック塀の倒壊（三浦上総君撮影）

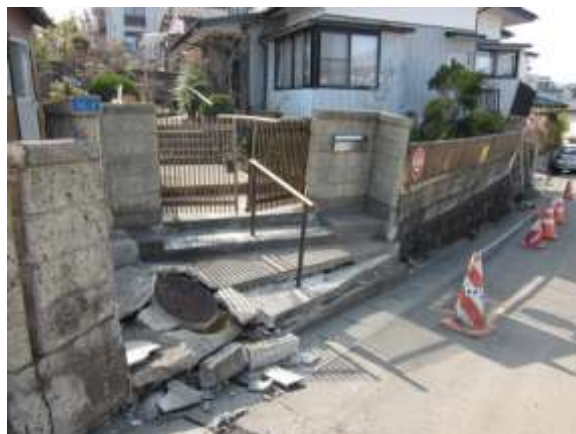
地盤の側方移動ではらみだした塀

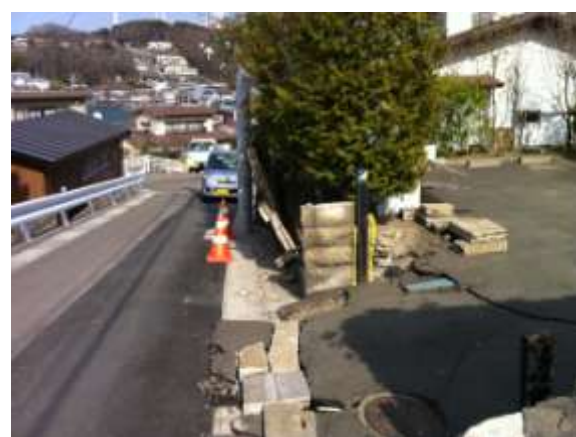
ブロック塀の転倒（三浦上総君撮影）
