# 東日本大震災の被害報告（道路・舗装）

東北工業大学工学部 都市マネジメント学科

教授 村井貞規

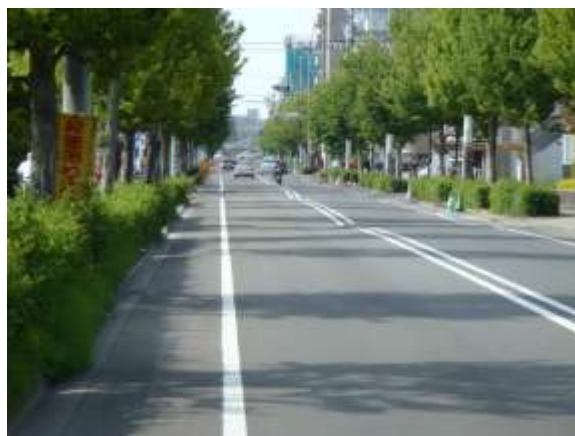
(2011. 6. 20)

車道に生じた凹凸（拡大）

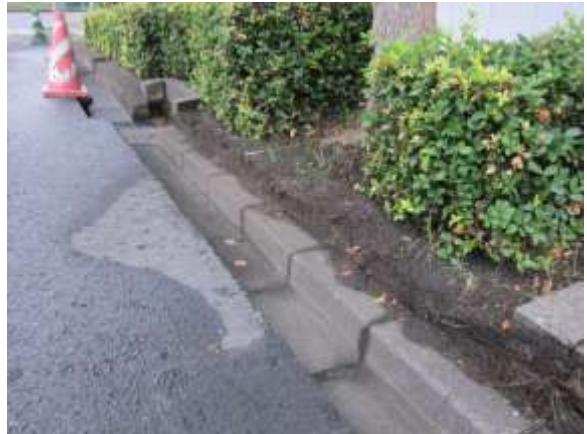
(2011. 8. 23)

側溝の沈下で土がむき出し（歩道側だが  
関連の車道の場所に掲載）

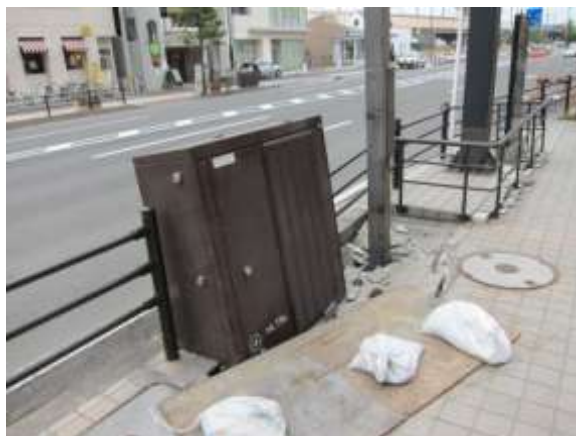
(2011. 4. 30)

道路占用物（変圧器塔）を別方向から

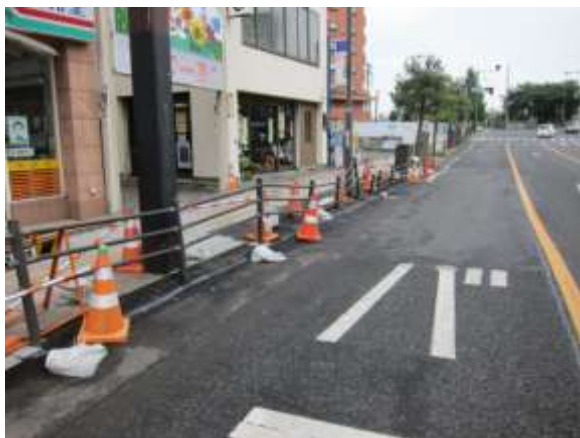
(2011. 8. 24)

地盤沈下で傾いた柵（長町1丁目）

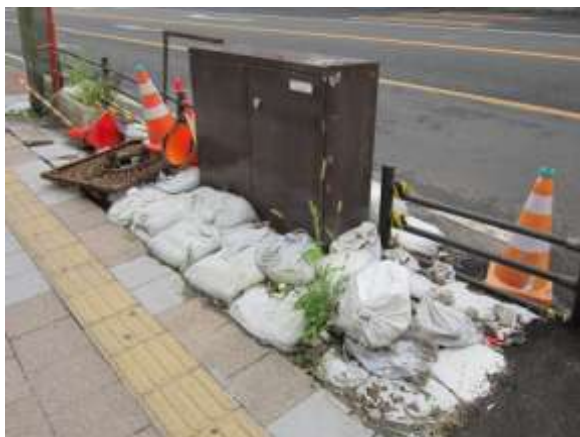
(2011. 8. 24)

沈下した道路占用物

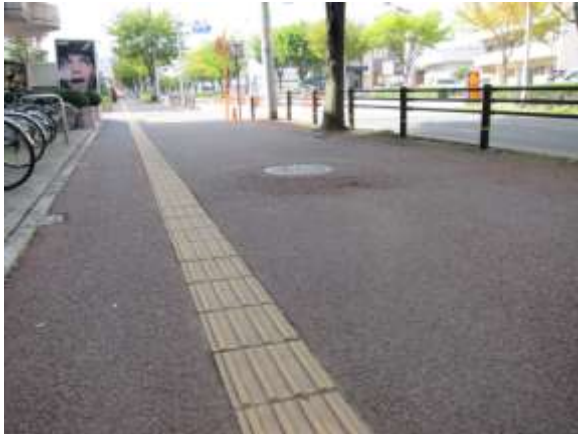
(2011. 9. 25)

液状化による歩道上のマンホールの浮き上がり

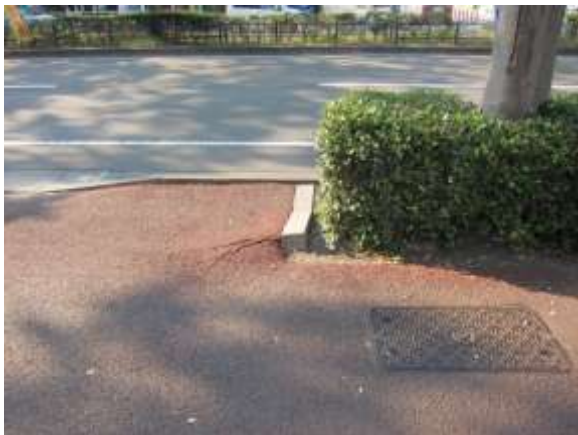
(2011. 7. 17)

街路樹周りの縁石の傾き

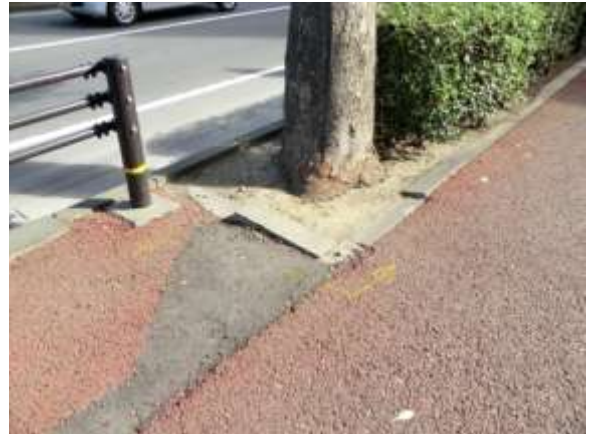
(2011. 9. 29)

街路の縁石の上下のずれ

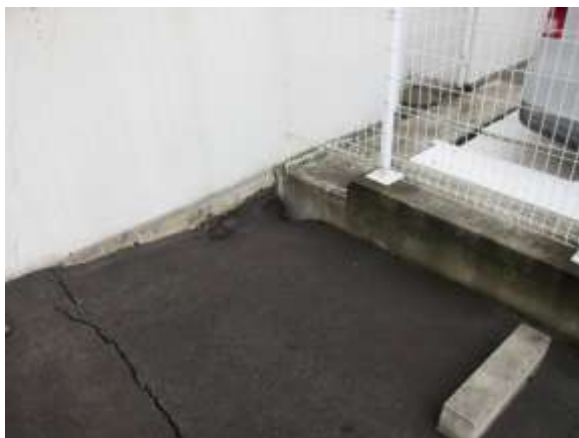
(2011. 8. 24)

駐車場の舗装の陥没 1

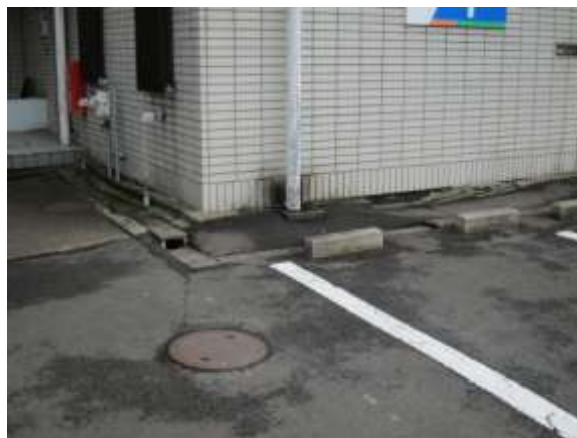
(2011. 8. 24)

駐車場の舗装の陥没 2

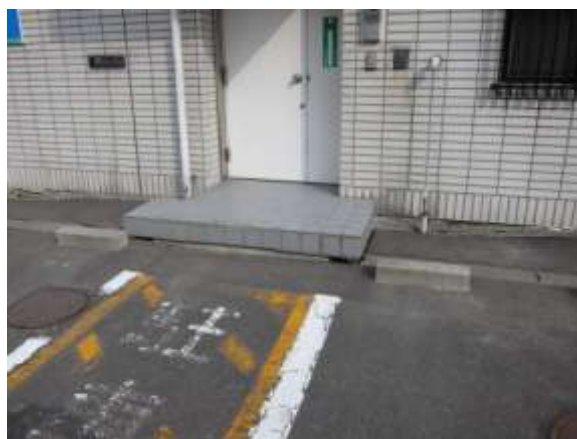
(2012. 3. 26)

入り口と舗装の間に生じた隙間

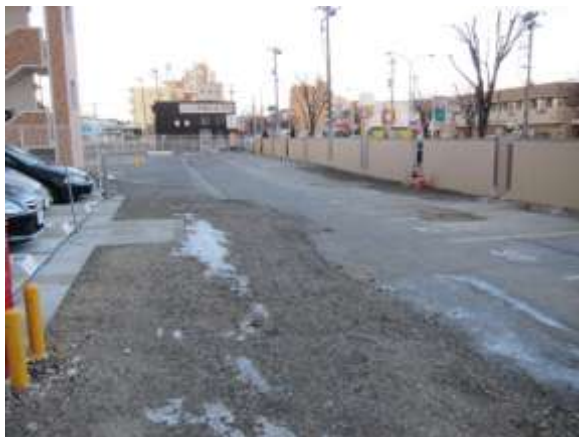
(2012. 2. 21)

液状化に伴う駐車場の沈下

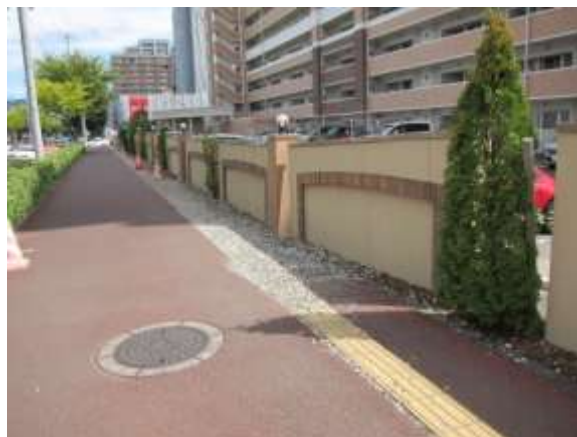
(2011. 9. 25)

液状化に伴う塀の沈下（左の写真の反対側）

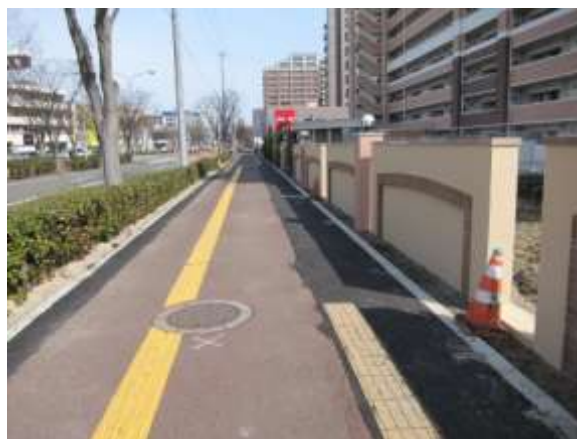
(2012. 3. 16)

塀を水平に修復

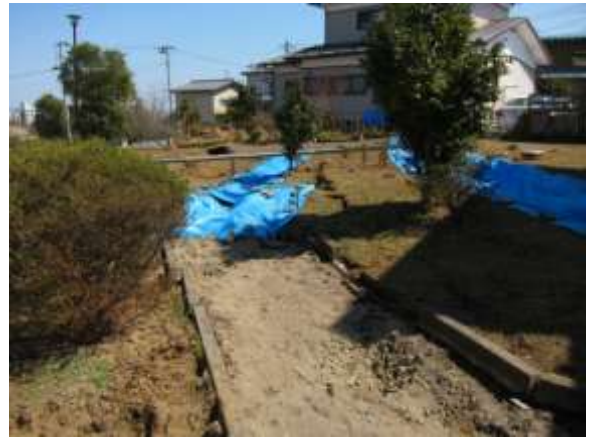
(2011. 4. 1)

地割れが出来た公園
