2011年東北地方太平洋沖地震による仙台市南西部の造成宅地災害と 基盤地質の物性

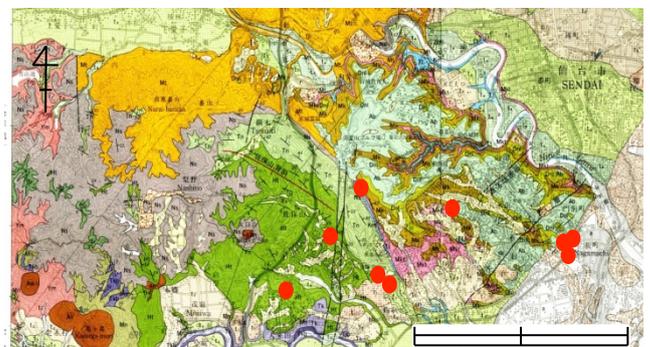
図3は現地調査箇所（A：長町キャンパス、B：緑ヶ丘地区、C：八木山本町、D：青葉山グラウンド、E：佐保山、F：太白団地、G：山田自由ヶ丘、図外：樽水ダム）を示したもので、また調査・試験結果を表1に示した。現地での調査は、シュミットロックハンマーと山中式土壌硬度計を使用することで、地層の違いにより強度がどう変化するか比較した。また現地で採取した試料でスレ
