# 東日本大震災 2 年後の被害報告（道路・舗装-1）

東北工業大学工学部 都市マネジメント学科

教授 村井貞規

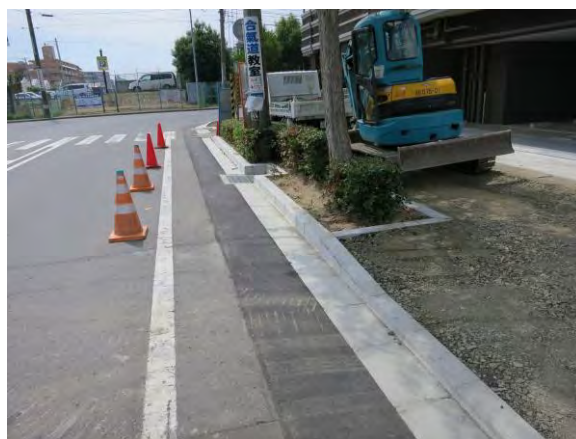
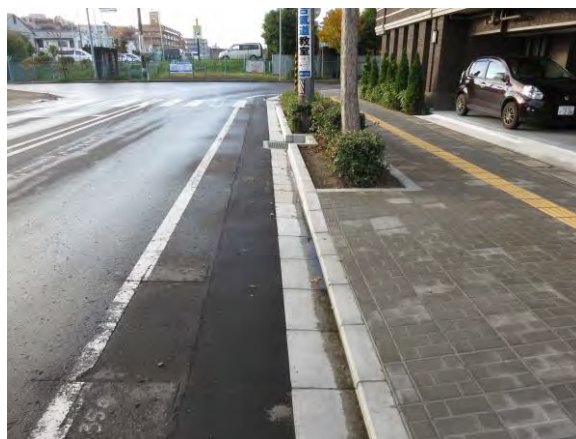
沈下は少しずつ進行

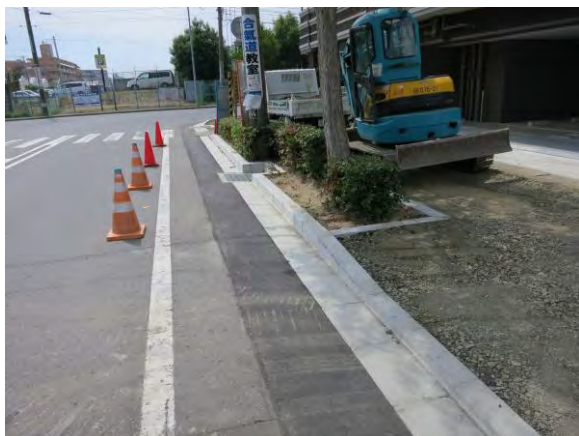
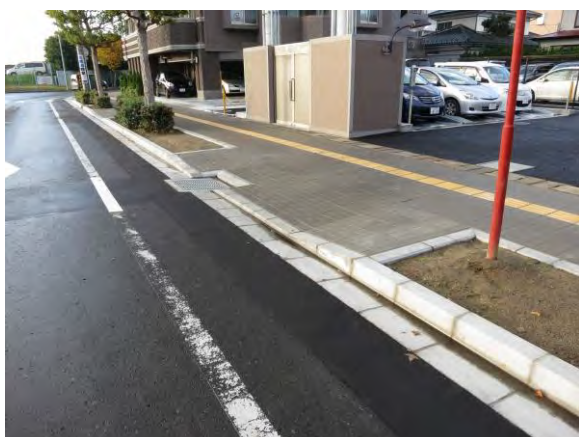
縁石の沈下で植栽の土がむき出しに

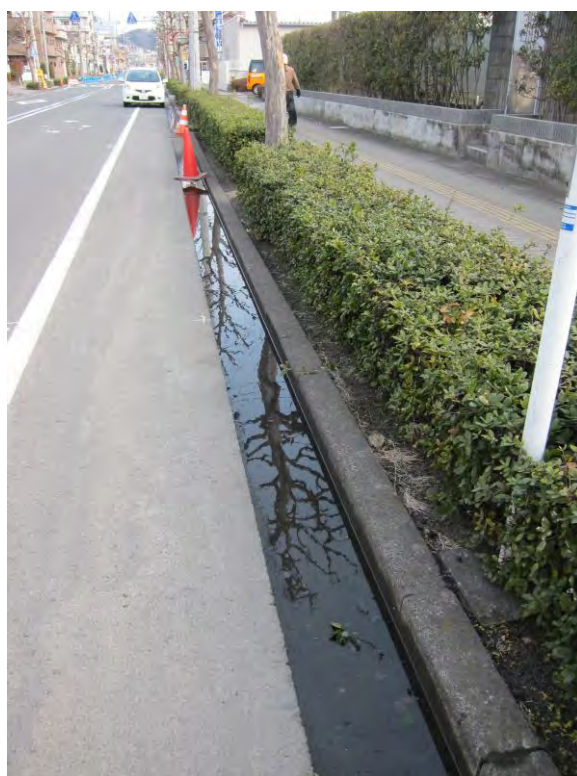
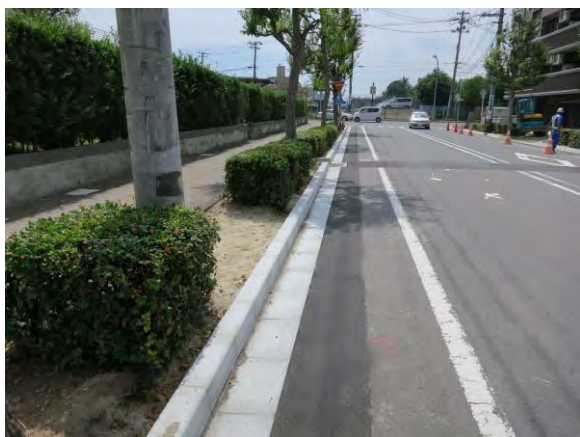
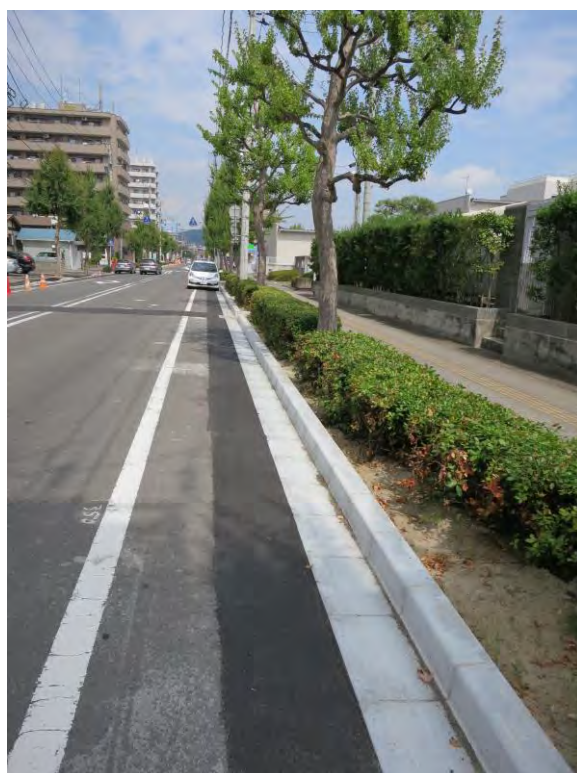
逆方向

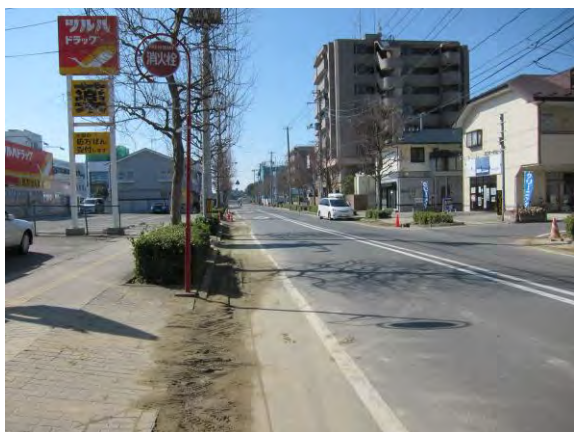
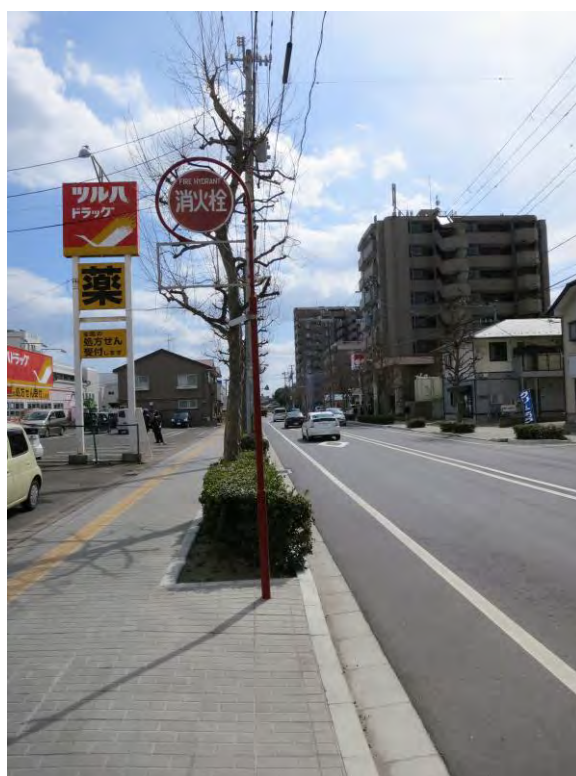
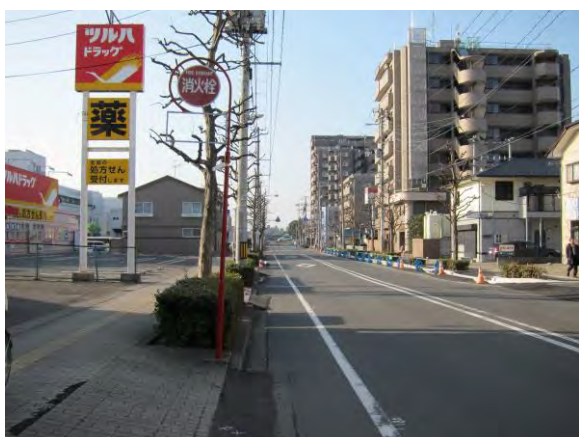
## 側溝にたまった噴砂

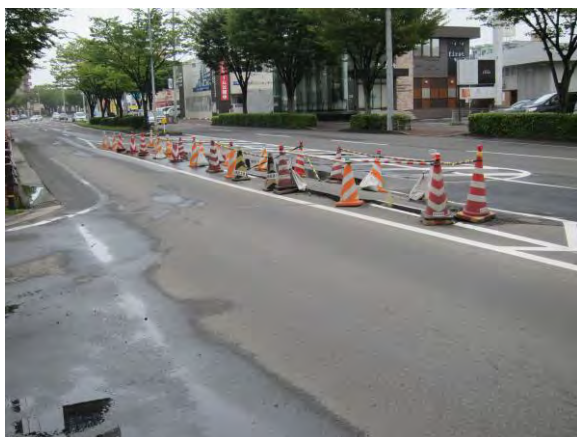
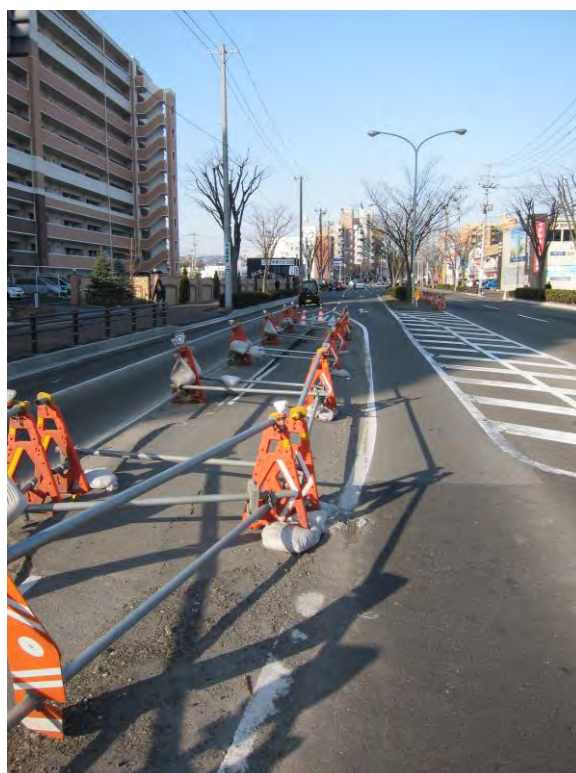
1年後も未だに手つかず

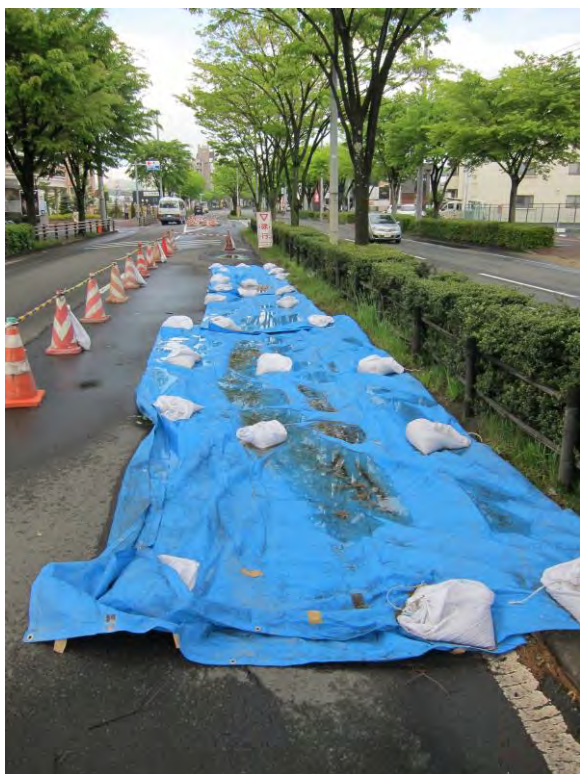
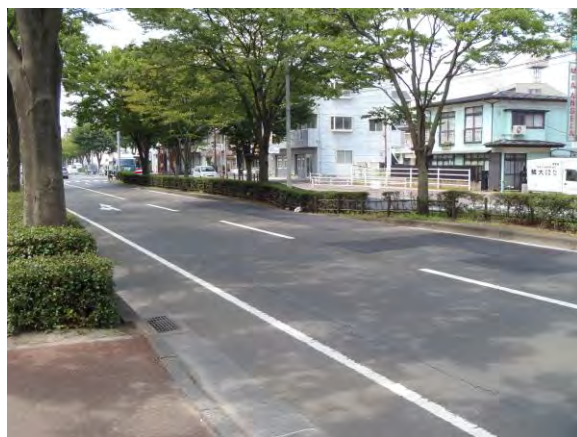
手前にはシートがかけられた

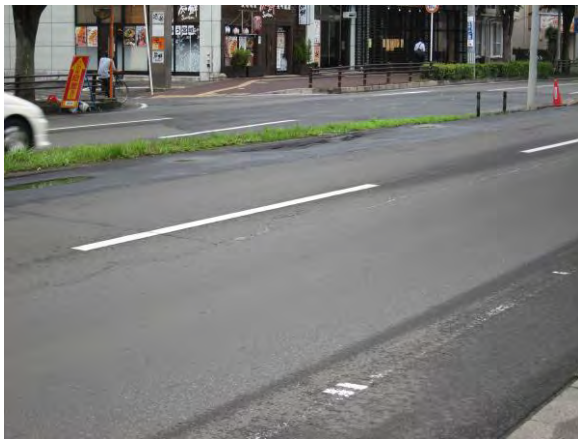
(2011. 8. 24)

中央分離帯の縁石が見えない所も

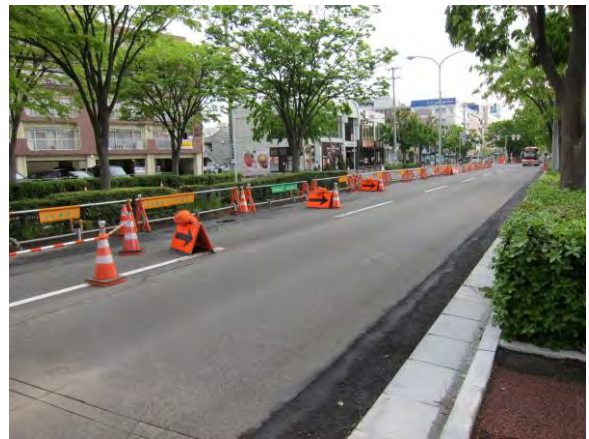
(2012. 5. 16)

基層まで

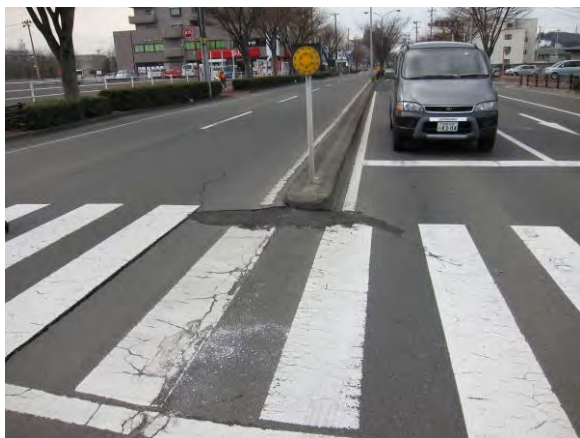
(2011. 4. 2)

まだ中央分離帯の方が高い

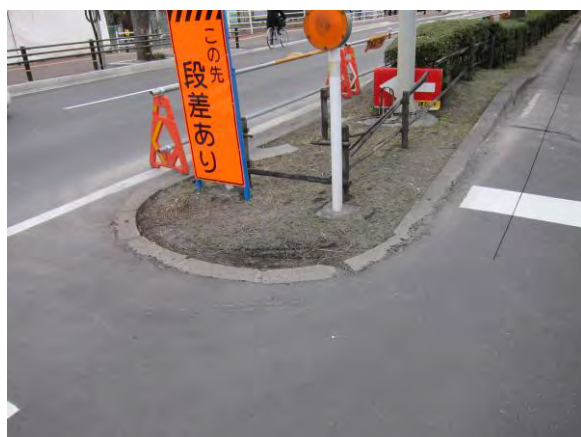
(2012. 3. 21)

1年後も状況変わらず

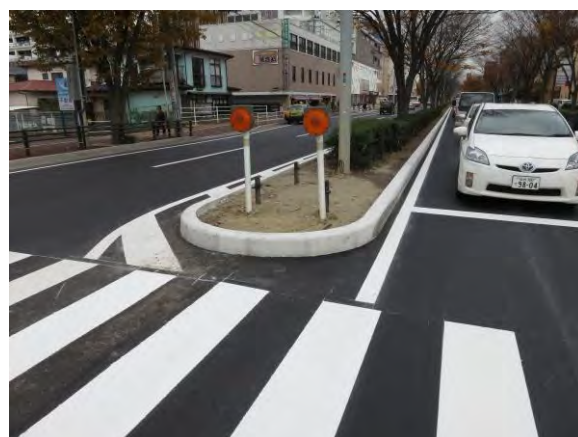
(2012. 11. 30)

沈下した面はそのまま

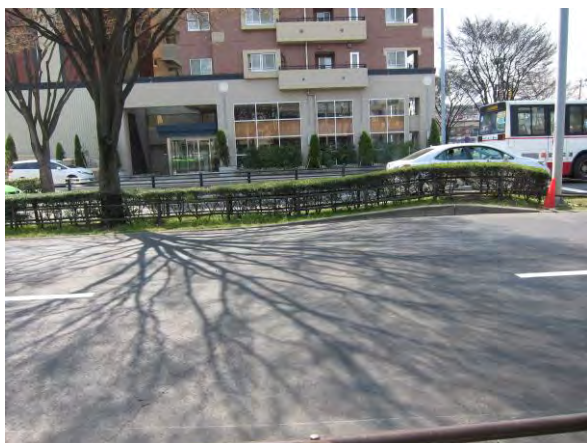
(2011. 4. 16)

別角度から  
波打つ車道・中央分離帯

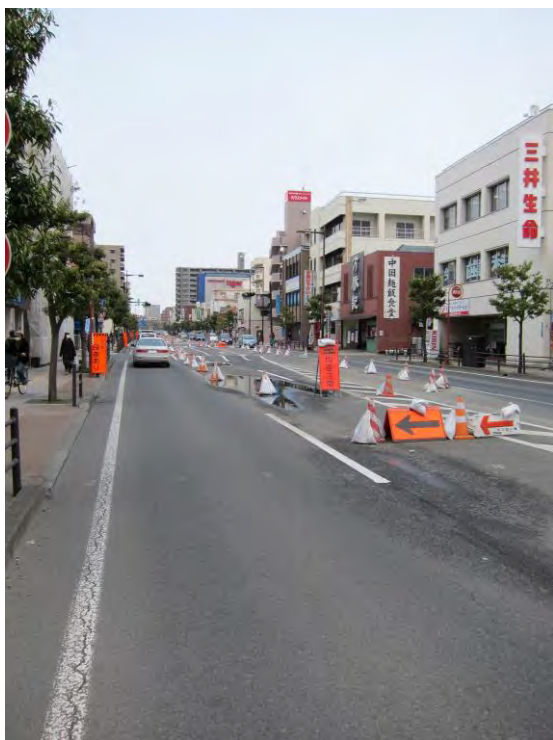
(2011. 4. 2)

地下鉄路線上の道路（排水性舗装）に生じた凹凸（長町）

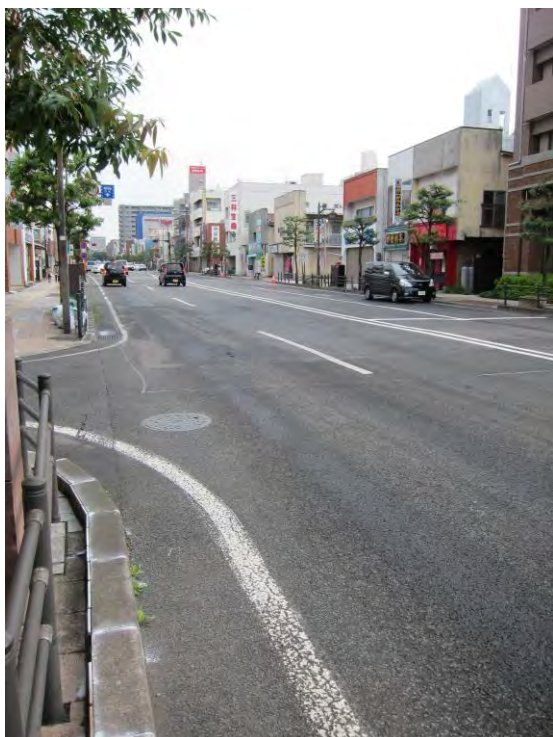
(2011. 8. 24)

オーバーレイで排水機能が失われた所も多い

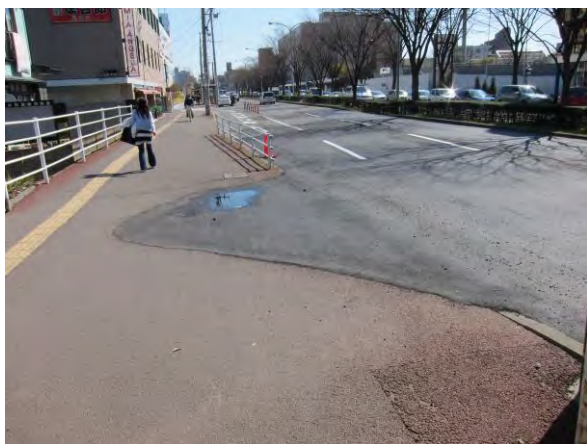
(2011. 4. 1)

## 沈下した車道・歩道の暫定補修

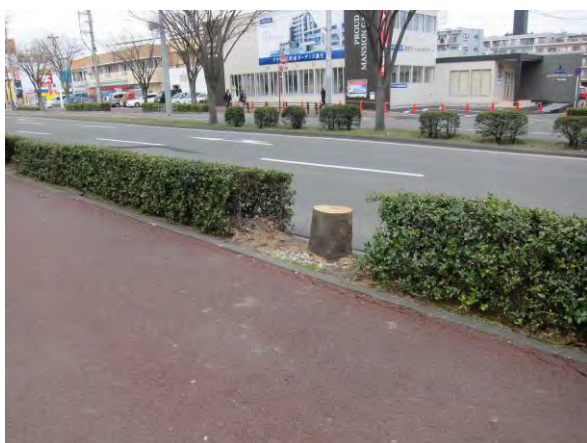
(2011. 4. 2)

車道側に傾き伐採された街路樹

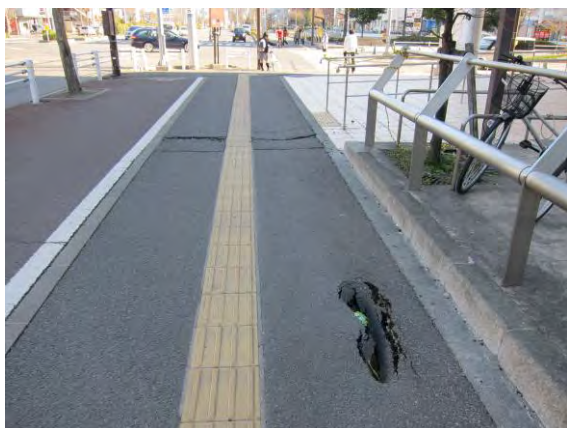
(2011. 4. 6)

歩道上に生じた穴

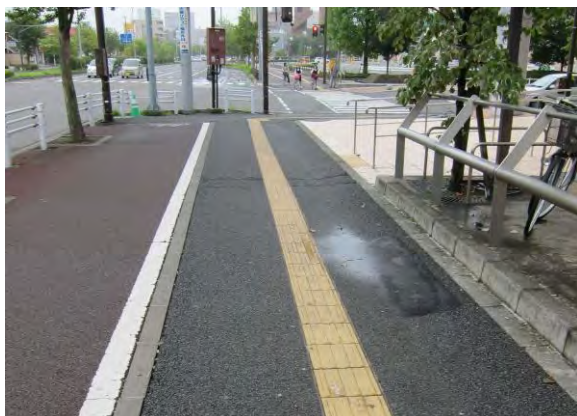
(2011. 8. 24)

塞いだものの沈下が続く

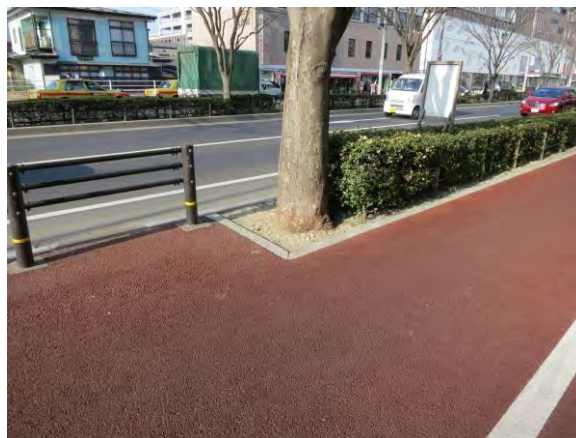
(2013. 3. 28)

街路樹周りの縁石も交換

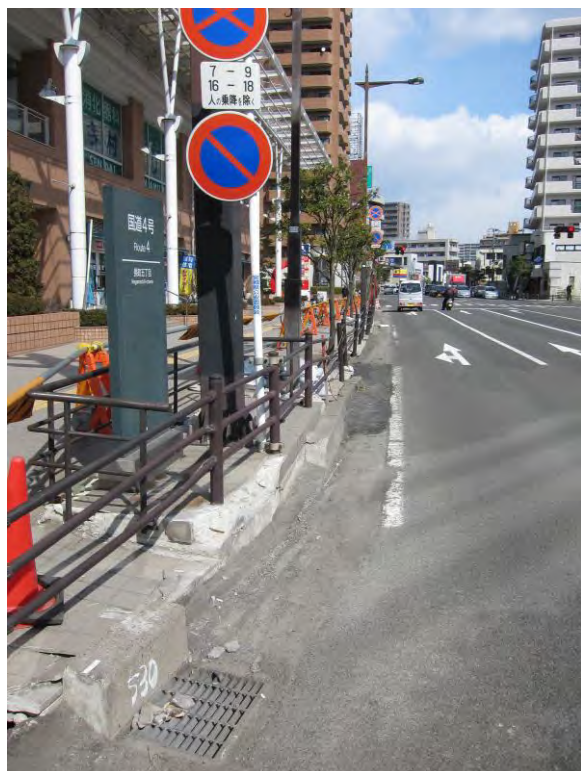
(2012. 3. 26)

道路占用物（変圧器塔）

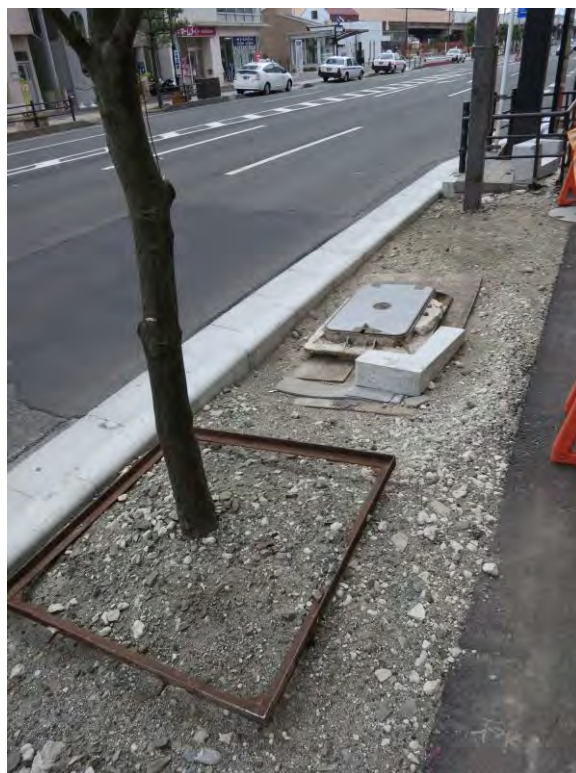
(2013. 4. 28)

撤去

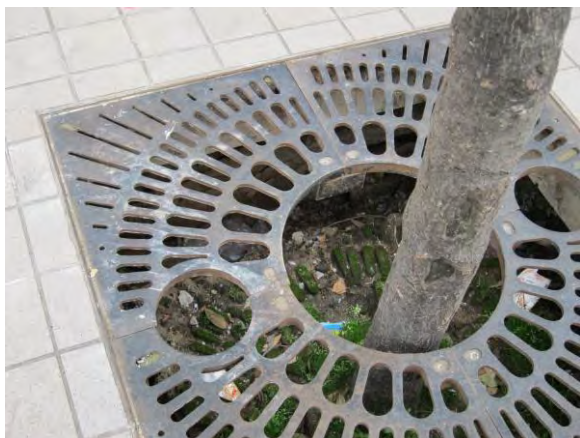
(2011. 4. 30)

空隙にゴミがたまっただけ

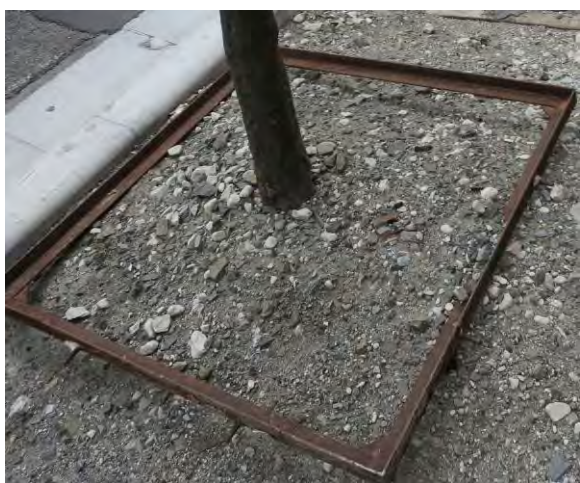
(2013. 4. 28)

歩道の柵の足も沈下（この下は空洞？）

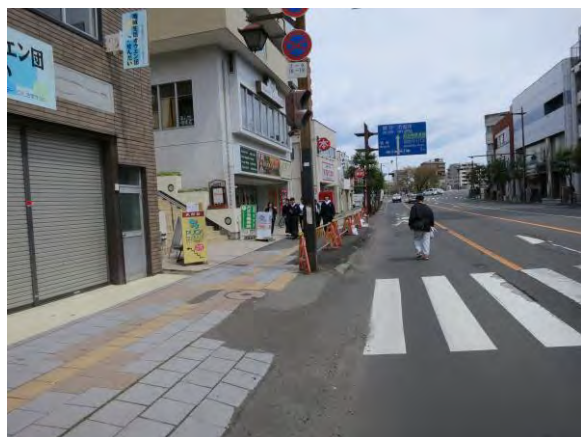
(2013. 4. 28)

変化なし
