# 東日本大震災 2 年後の被害報告（建物・宅地）

東北工業大学工学部 都市マネジメント学科  
教授 村井貞規

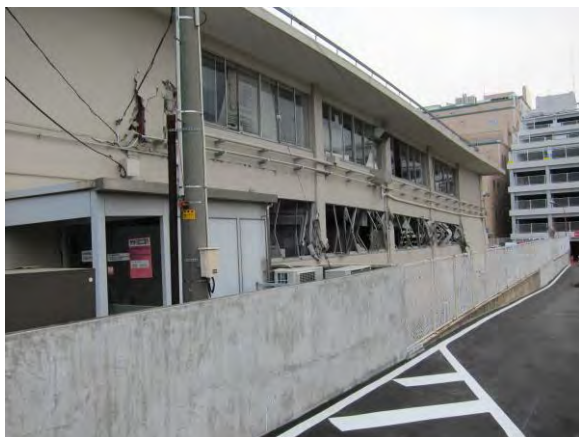
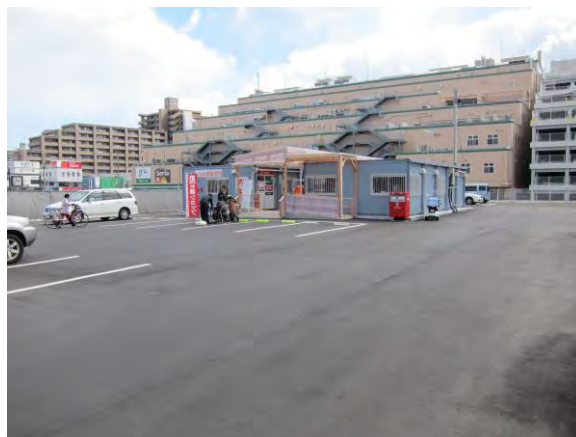
## 取り壊された建物とその後 仙台南郵便局

## 仮店舗で営業再開（2月～）

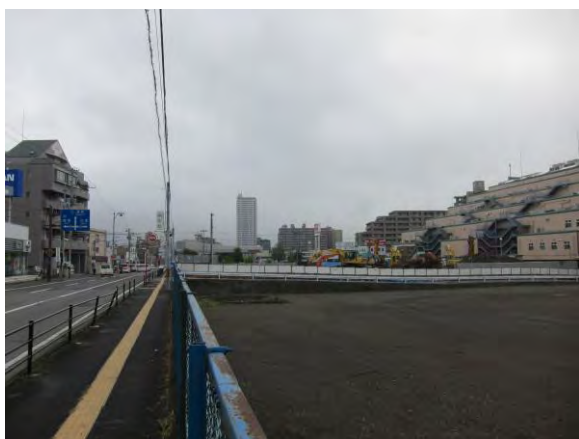
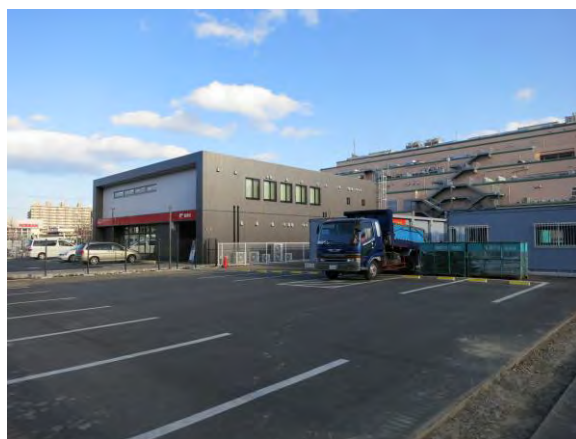
## 更地に

## 2012 年 10 月 新店舗営業開始

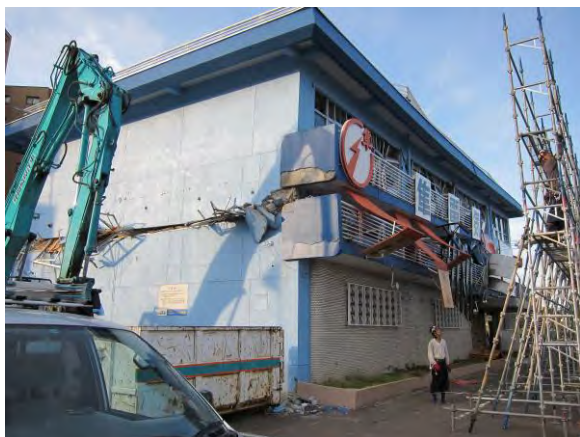
会社事務所・店舗

撮影直後取り壊されて更地に

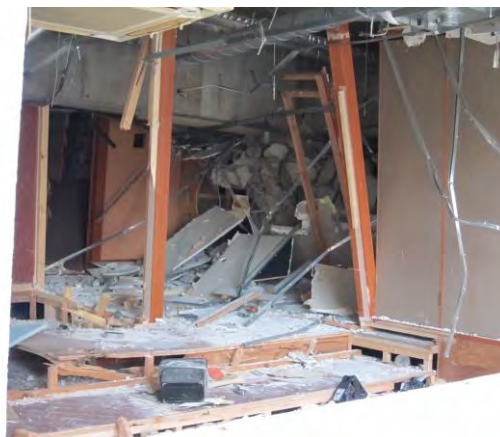
2 階南の座屈した側の内部

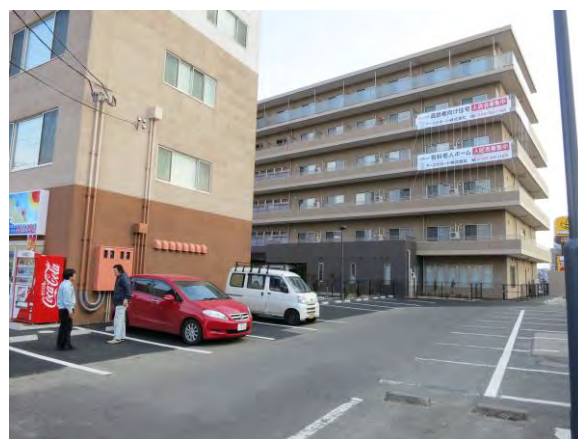
新社屋，老人ホーム，駐車場に

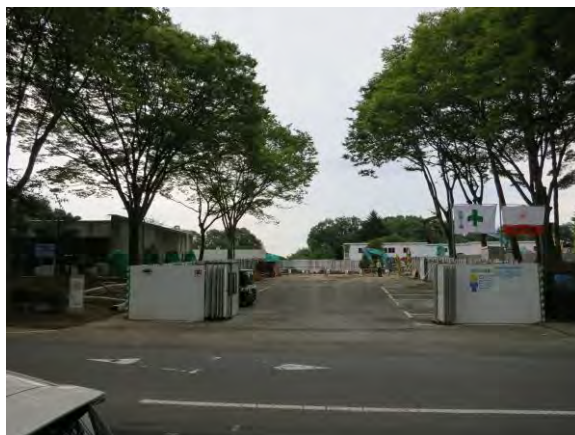
ほぼ取り壊し終了

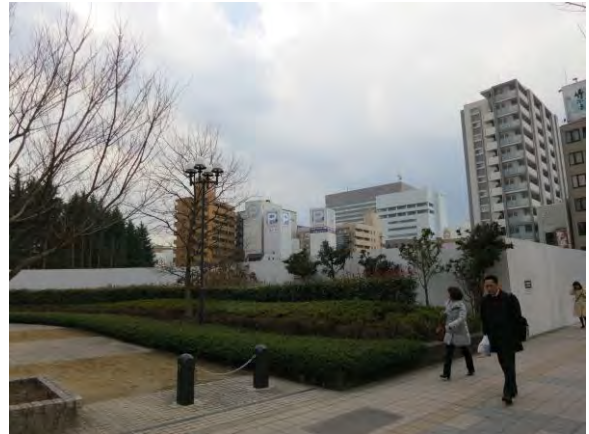
NHK 社屋が建つ予定

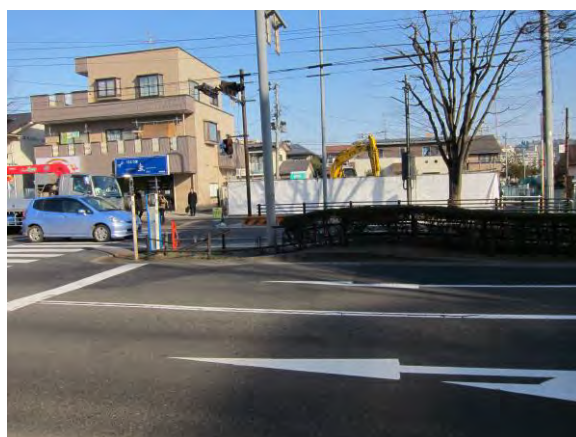
## 南面西側の基礎と壁

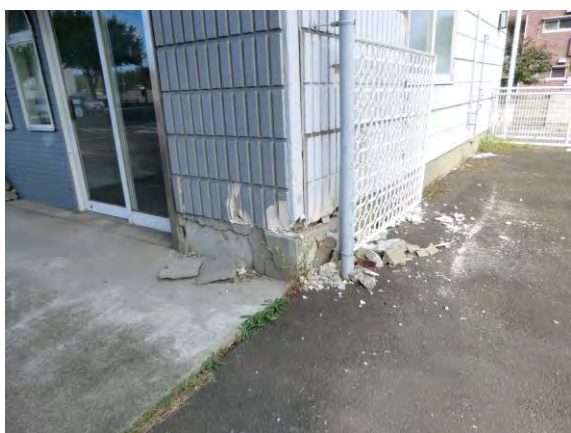
## 南東角の基礎と壁

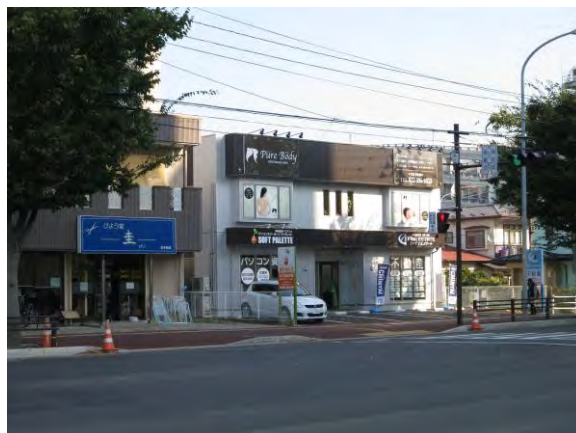
## 新店舗

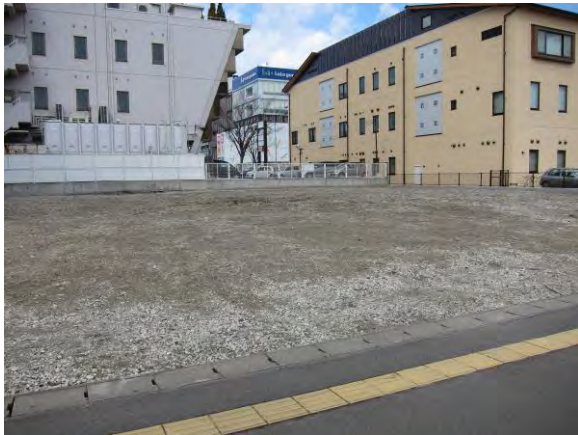
(2012. 3. 14)

新店舗

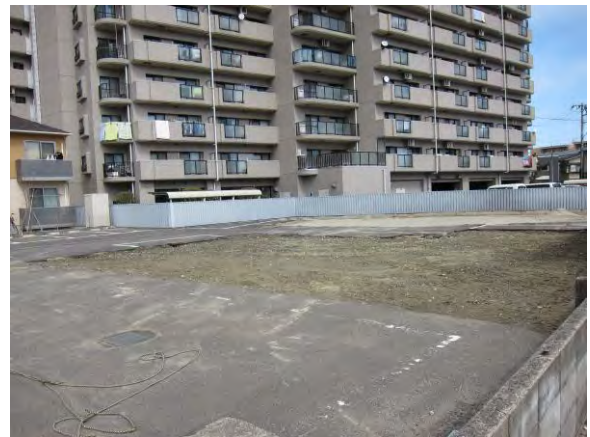
(2012. 3. 14)

駐車場に

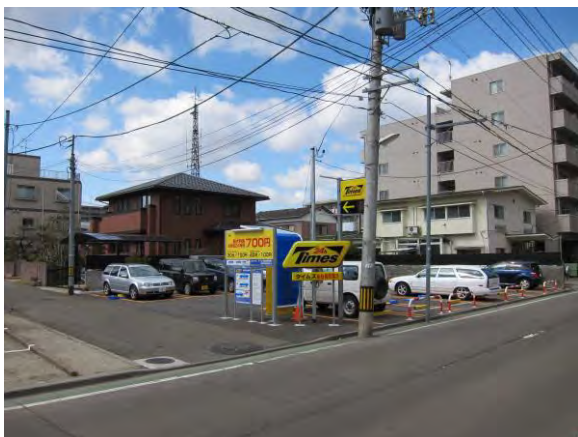
(2012. 3. 14)

医院，駐車場と薬局に

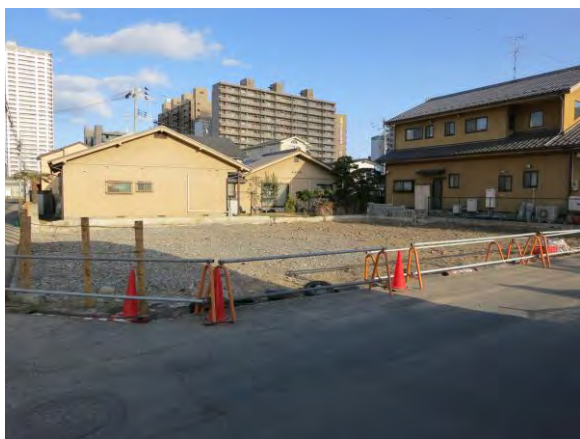
(2013. 3. 21)

右端が解体された銀行

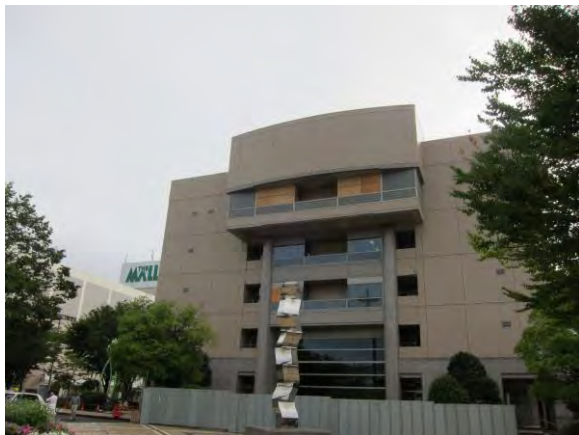
(2011. 8. 24)

ようやく本格的な修理開始

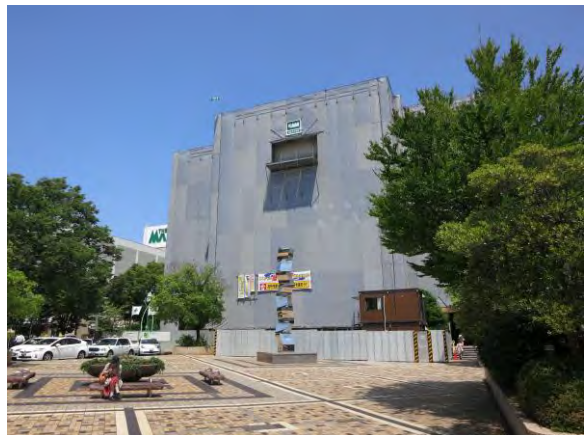
(2012. 6. 26)

1年後も状況は変わらず

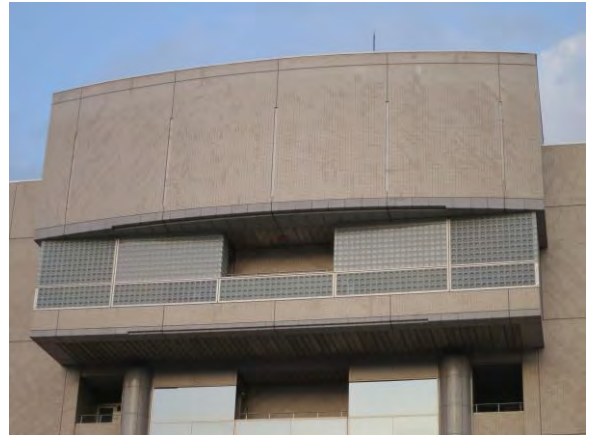
(2013. 3. 19)

壁全体に広がる修理跡

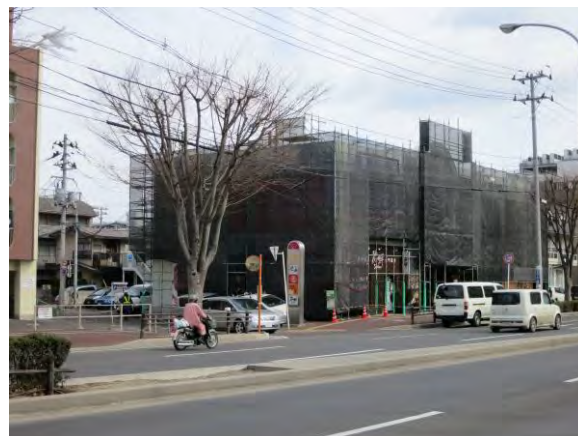
(2013. 3. 14)

## 10 日余でシートを撤去

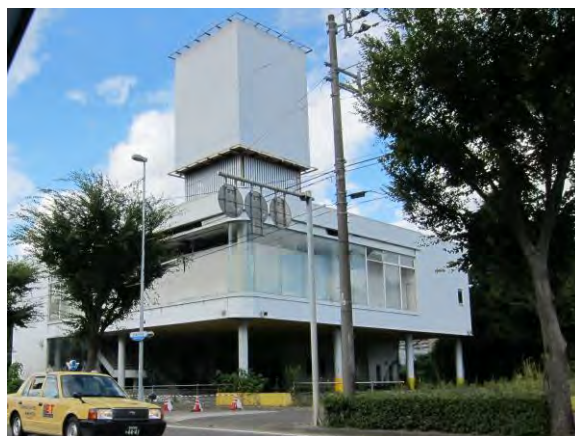
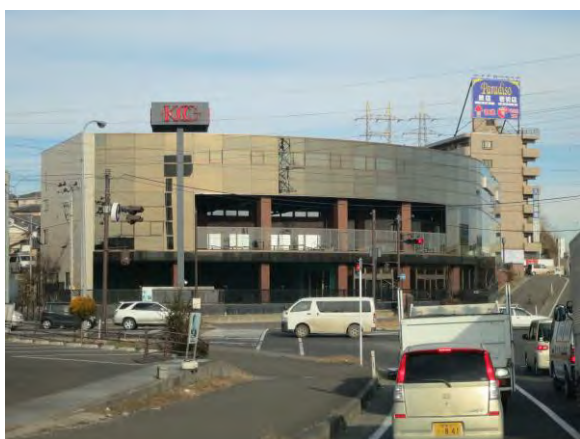
## ガラス外壁の破損

## 割れたパネルのみ修理

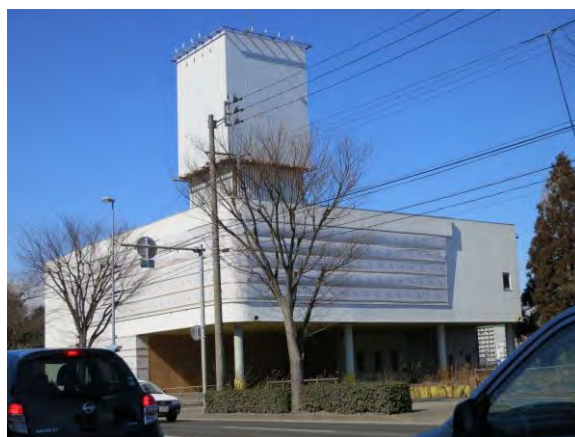
(2013. 2. 21)

## その後特に変化なし

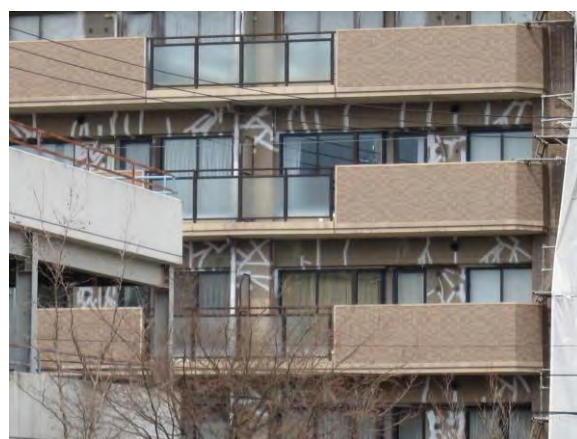
(2012. 4. 5)

窓際の梁の被害が目立つ

## マンションの修理

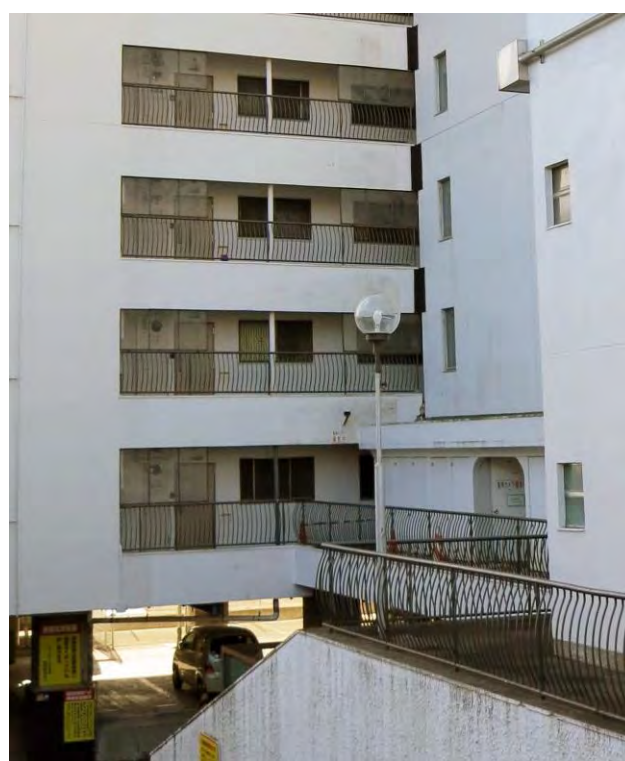
# 接続隅角部の破損と壁のせん断破壊

## 修理開始

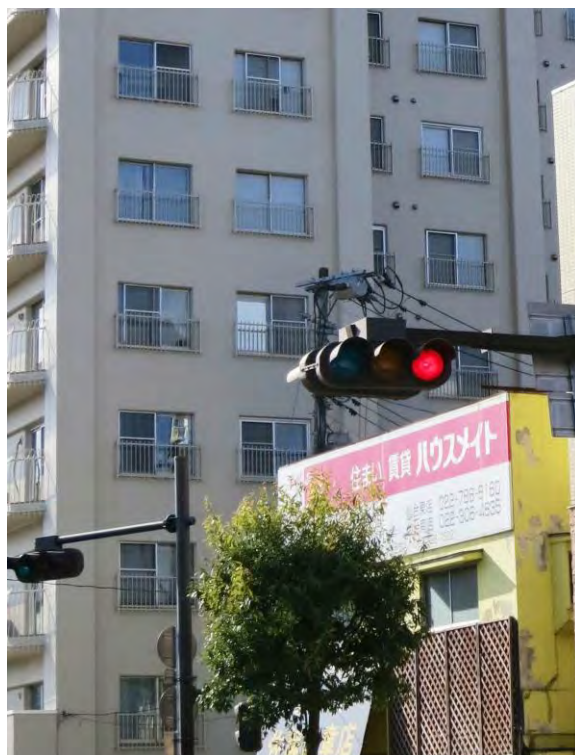
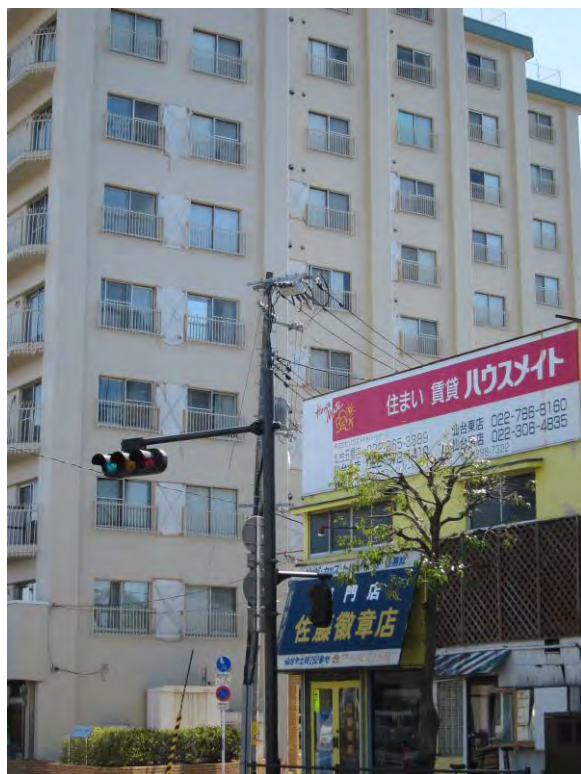
## 窓間の壁のせん断破壊

## 1年後変化なし

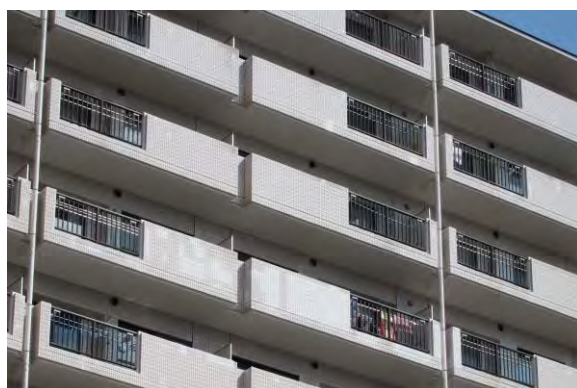
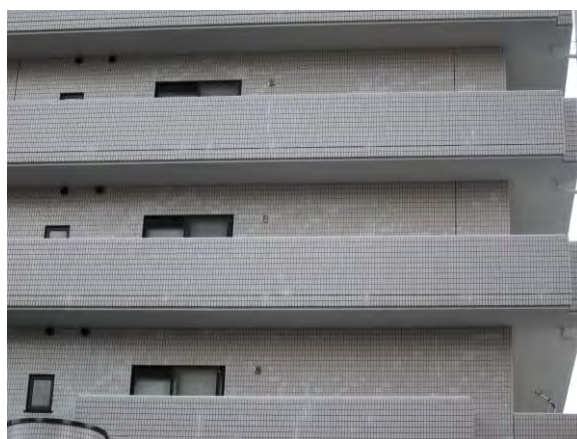
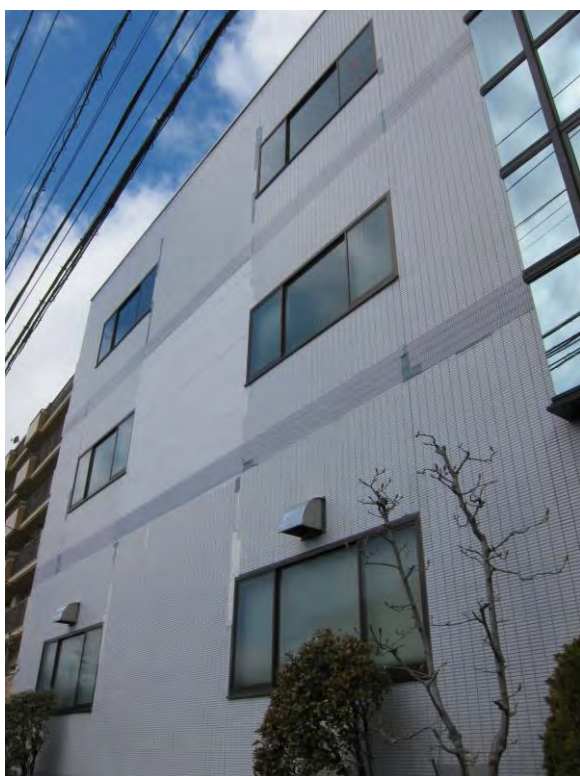
## ビルの外壁等の修理跡

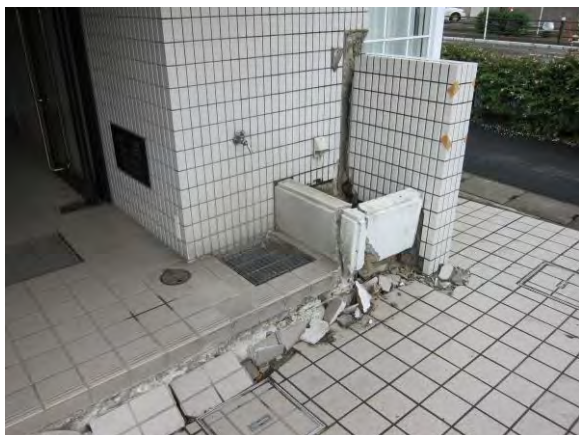
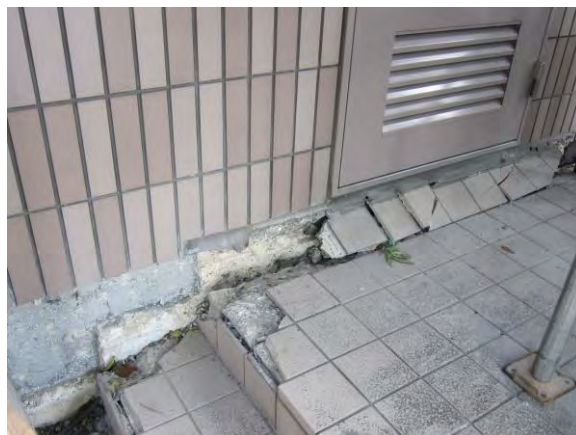
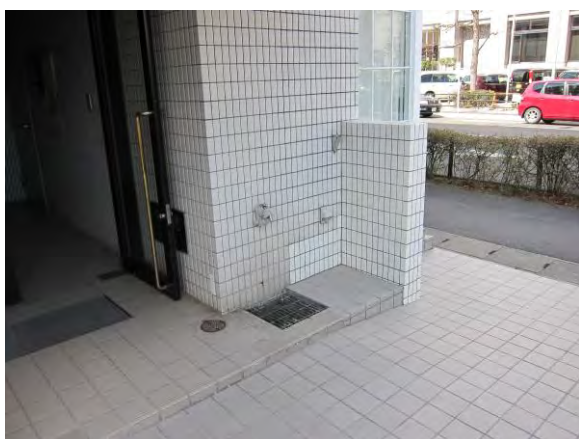
地盤沈下による被害が多い

## 階段部分の沈下

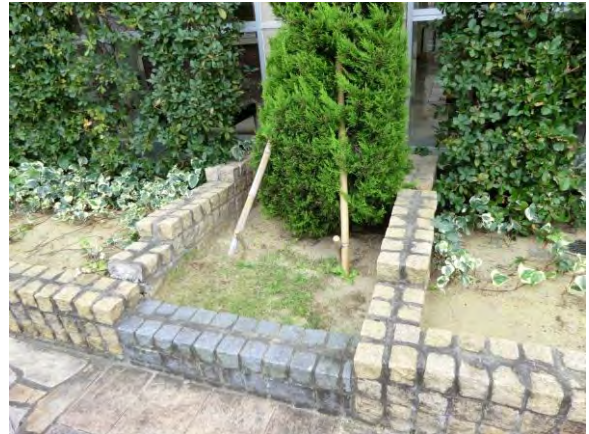
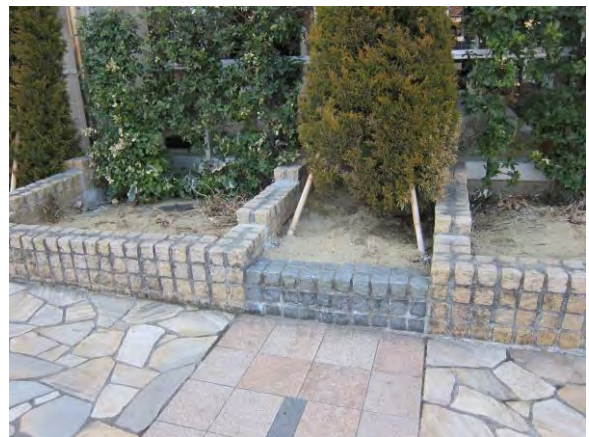
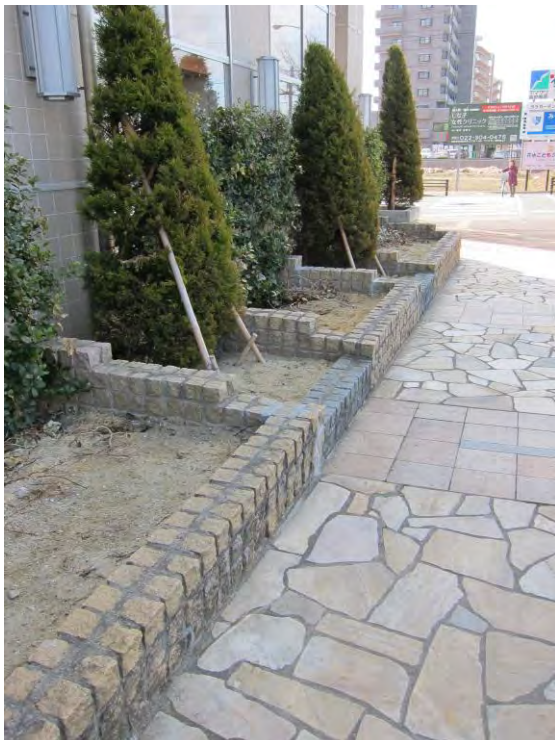
花壇のブロックの破損（数カ所で折れて  
左に下がっている）

修理終了

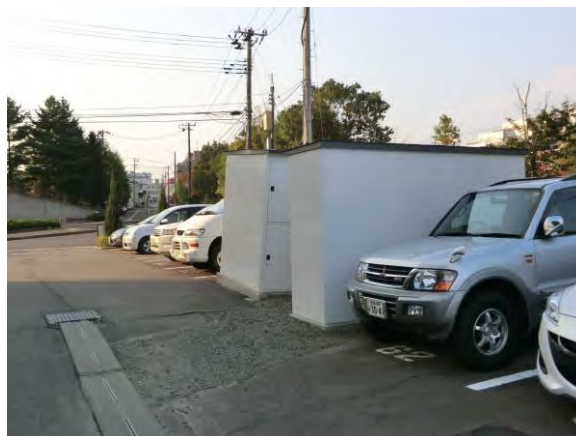
(2011. 10. 8)

左の写真のタイヤラック

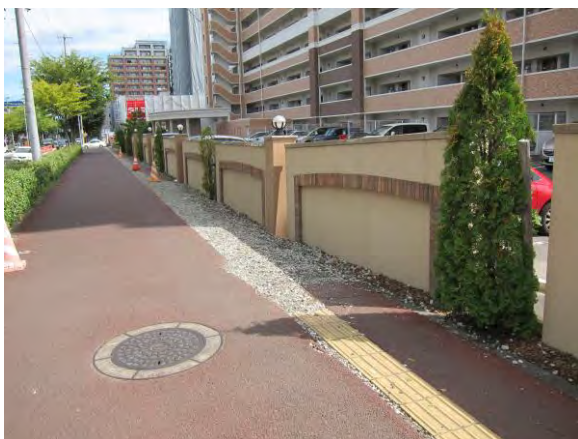
(2011. 4. 5)

液状化に伴う塀の沈下

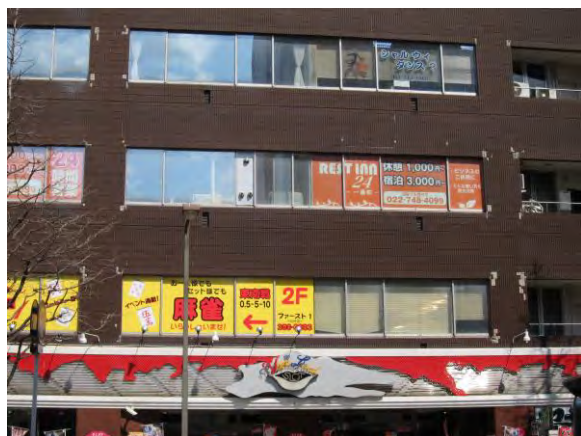
(2012. 4. 7)

1 年後

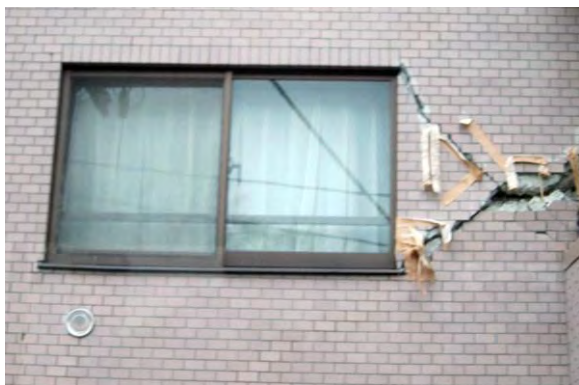
(2012. 3. 9)

## 窓際を拡大

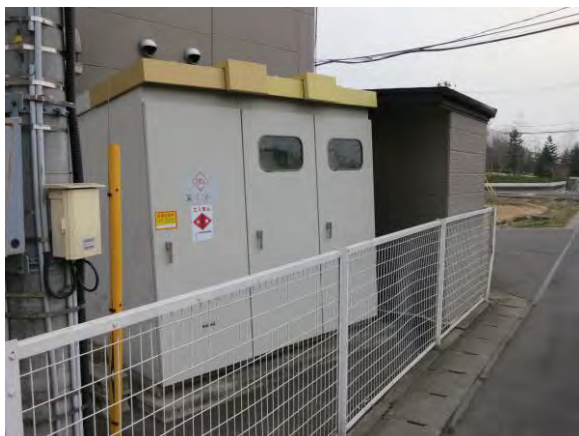
(2013. 3. 18)

## 傾いたままの電源施設

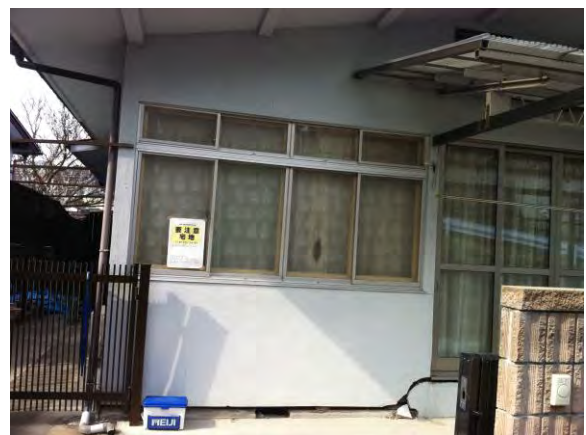
(2011. 4. 18)

「要注意宅地」の張り紙（三浦上総君撮影）

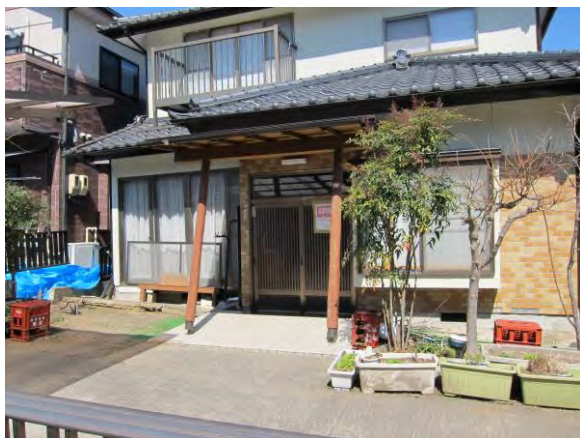
(2011. 4. 1)

斜めになった玄関の柱

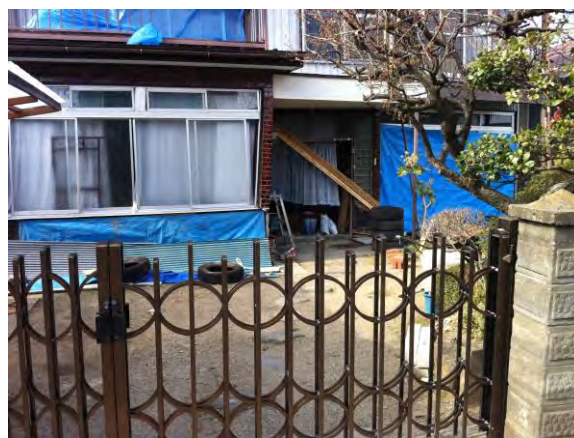
(2011. 4. 18)

傾いた壁（三浦上総君撮影）

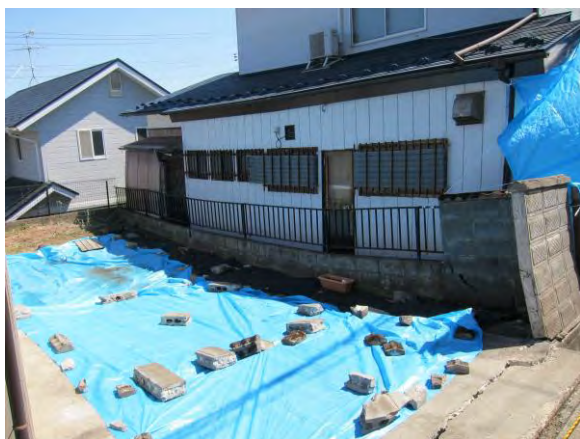
(2011. 4. 1)

石垣の側方移動と地割れで変形した住宅と宅地

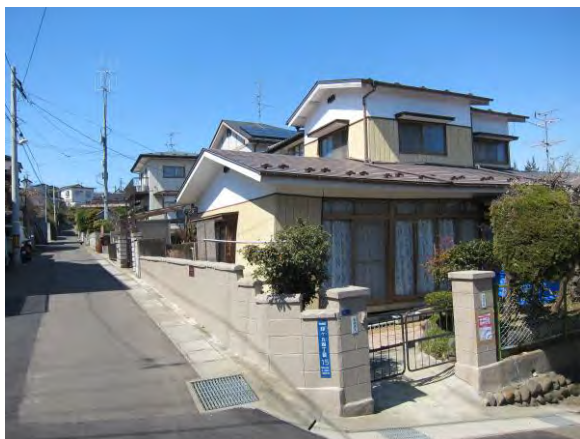
(2011. 4. 5)

傾いた壁

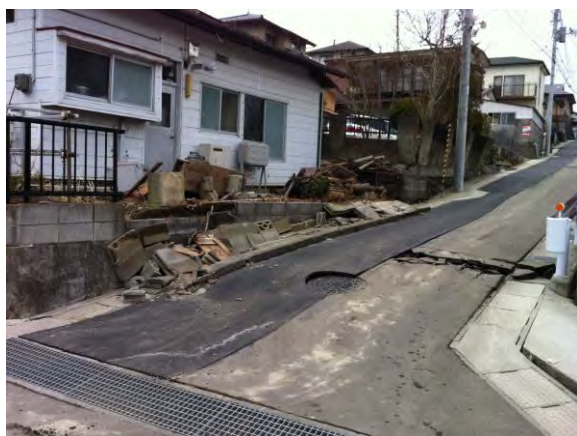
(2011. 3. 11)

ブロック塀の倒壊（三浦上総君撮影）

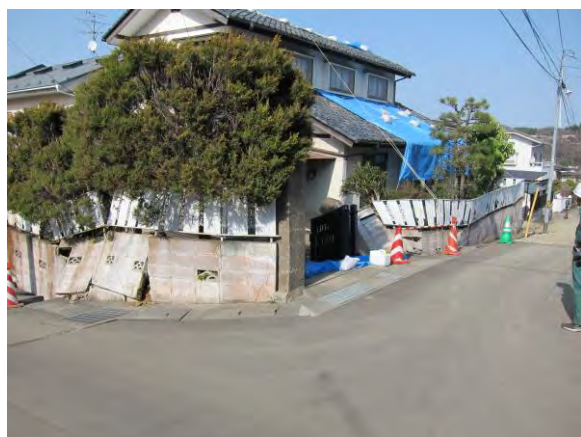
(2011. 4. 10)

数カ所で倒れかかった塀

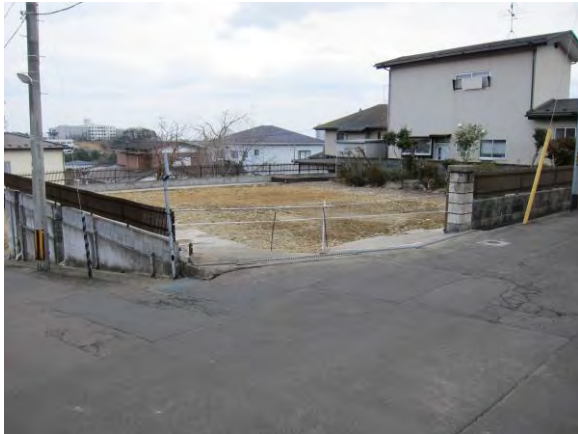
(2012. 3. 28)

痛んだ住宅は取り壊されて更地に

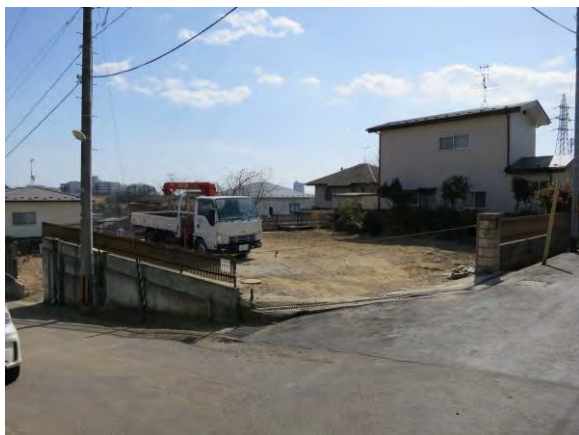
(2013. 3. 23)

2013 年 3 月  
1 年前と同じ状態

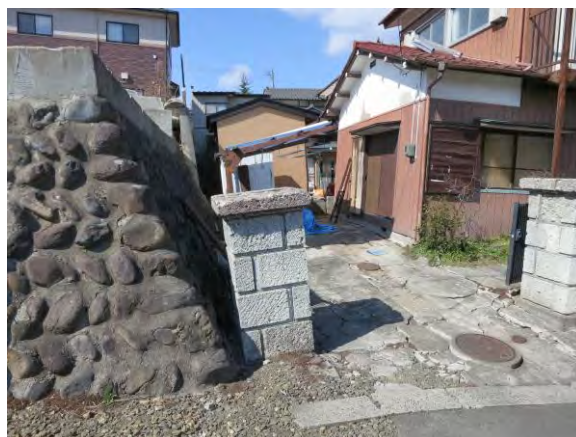
(2013. 3. 23)

傾いた門柱

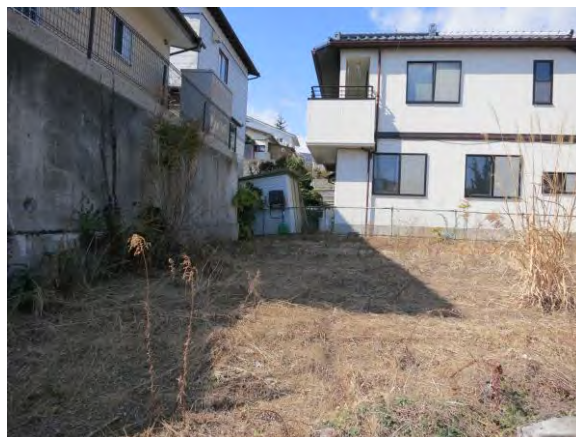
(2013. 3. 23)

傾いたままの物置
