・空地（公園・駐車場・広場他）

## 太白区緑ヶ丘・青山

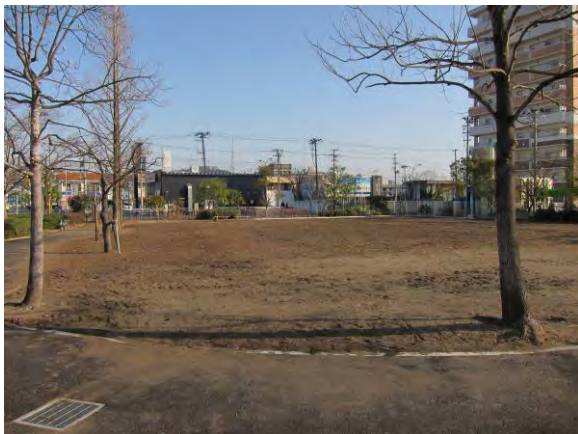
(2012. 3. 16)

整地後

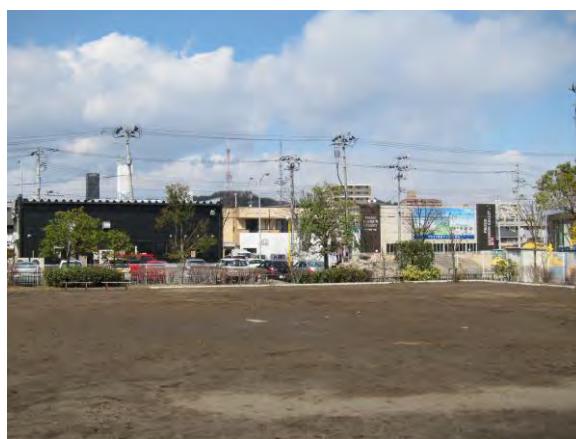
(2012. 3. 14)

整地後

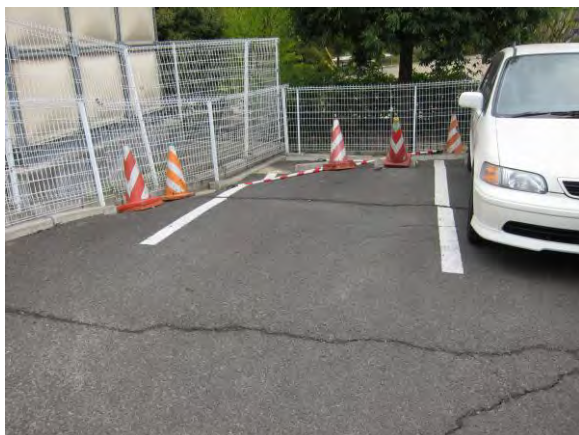
(2011. 5. 5)

### 前掲公園先の店舗の駐車場

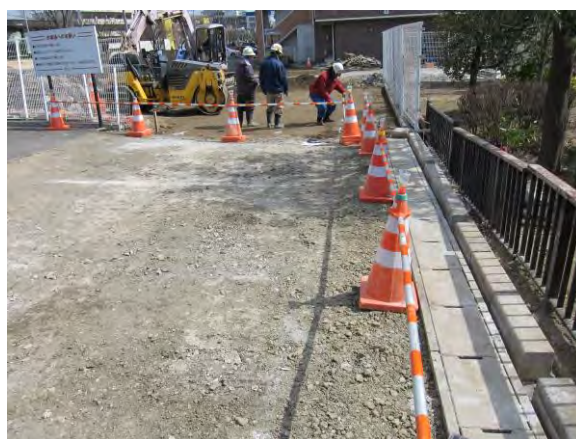
(2012. 3. 21)

### 側溝が入れられた

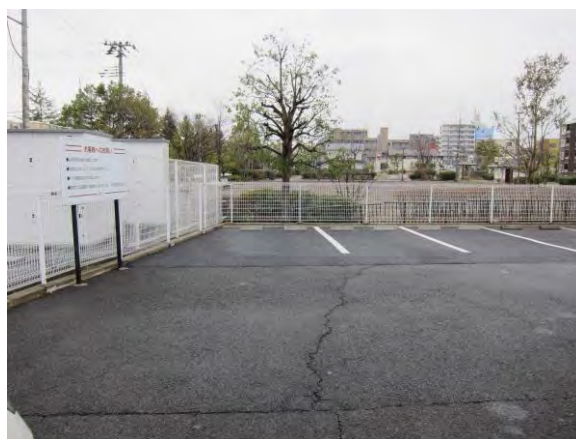
(2012. 4. 5)

### 再舗装 フェンスも更新

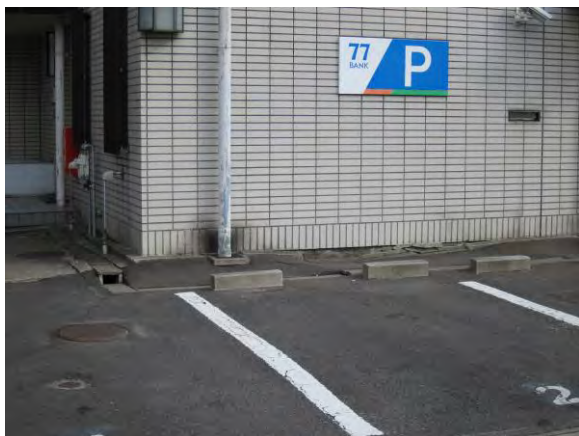
(2012. 3. 26)

全く手が付けられていない

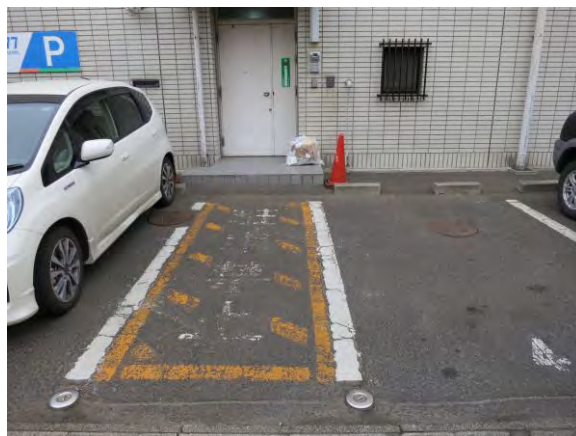
(2013. 3. 29)

擦り付けて隙間を塞いだ

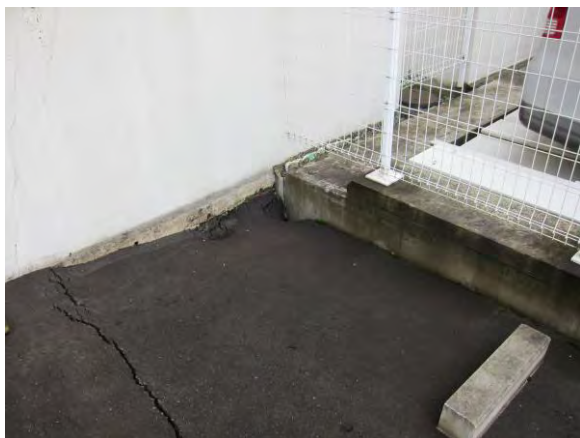
(2011. 8. 24)

## 駐車場の舗装の陥没 2

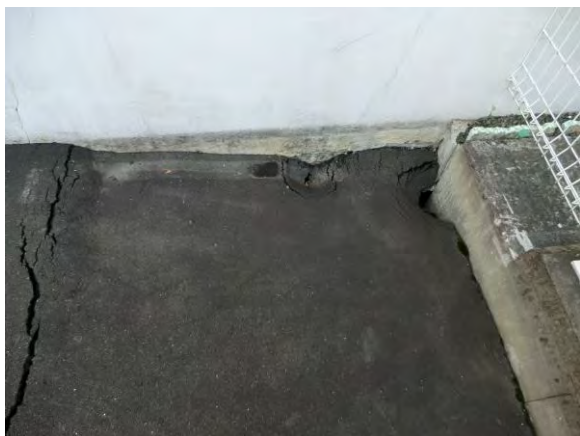
(2011. 10. 8)

## 沈下と穴の拡大が進む

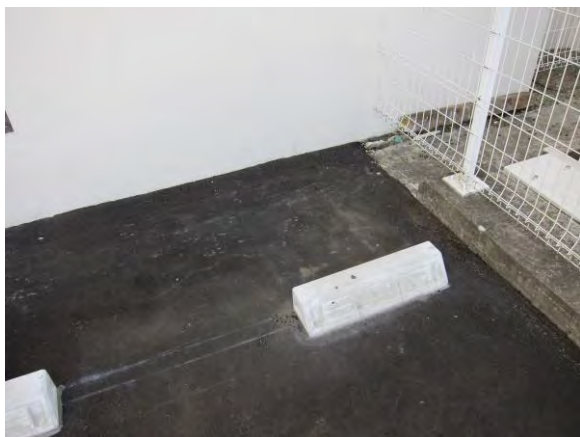
(2012. 3. 21)

## 再舗装

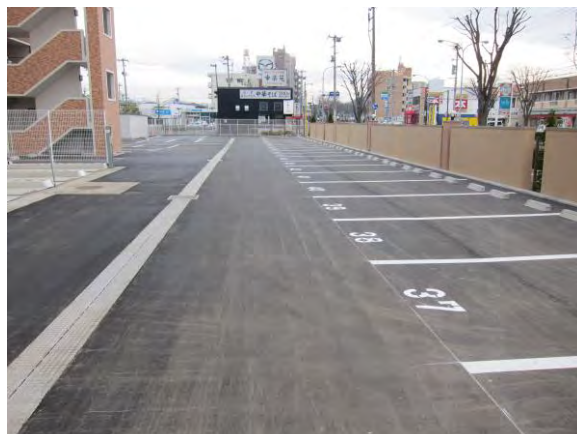
(2012. 3. 31)

再舗装

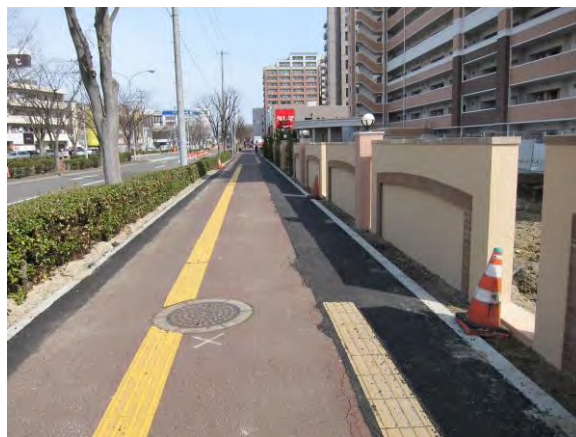
(2012. 3. 16)

塀を水平に修復（下がった分だけ上に足した）

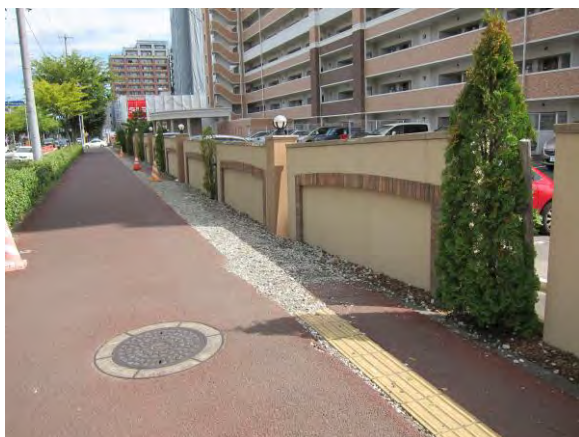
(2011. 9. 25)

歩道も再舗装

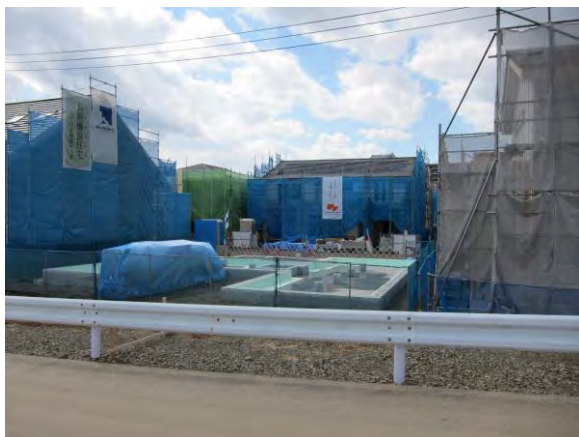
(2012. 3. 14)

住宅展示場に

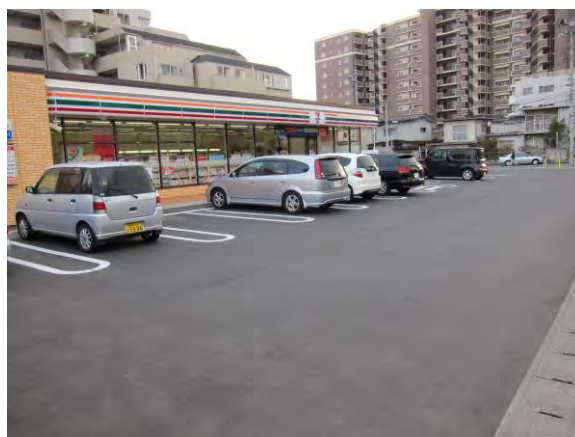
(2012. 3. 30)

コンビニに

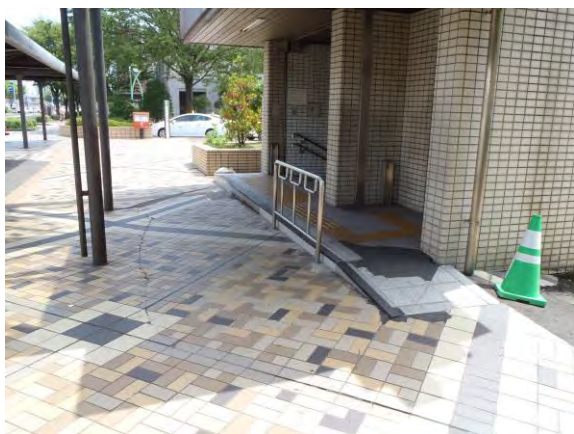
(2011. 8. 6)

別角度から

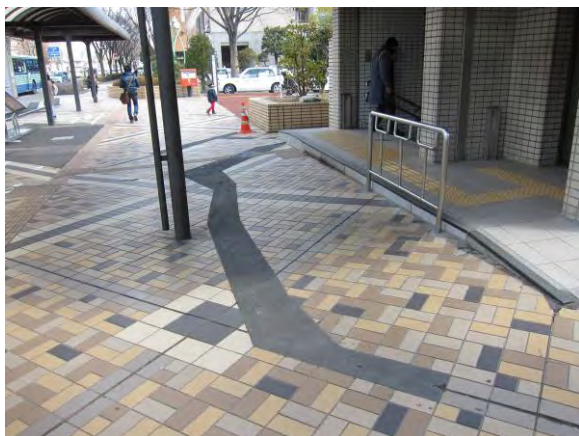
(2012. 3. 15)

新たなパッチング

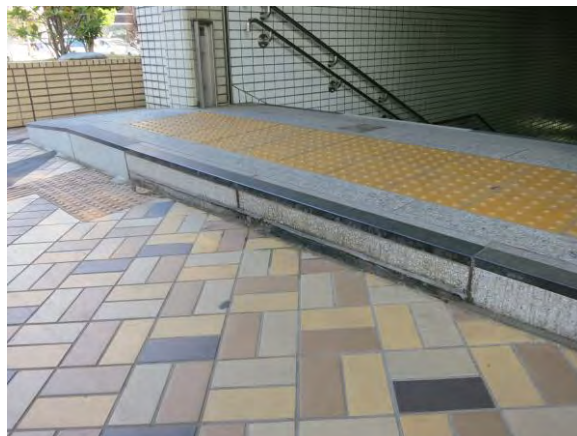
(2013. 3. 28)

新・旧版の違い

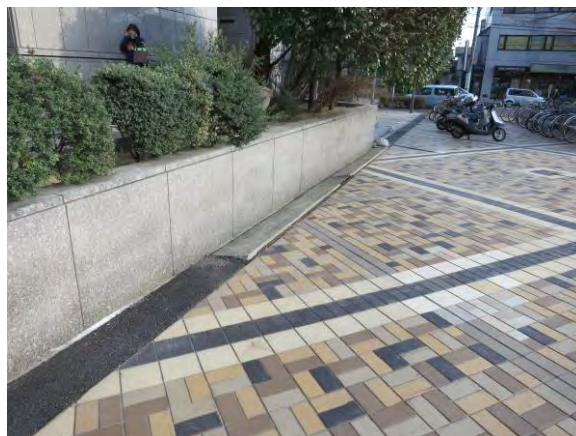
(2013. 3. 28)

コンクリート版の蓋の部分

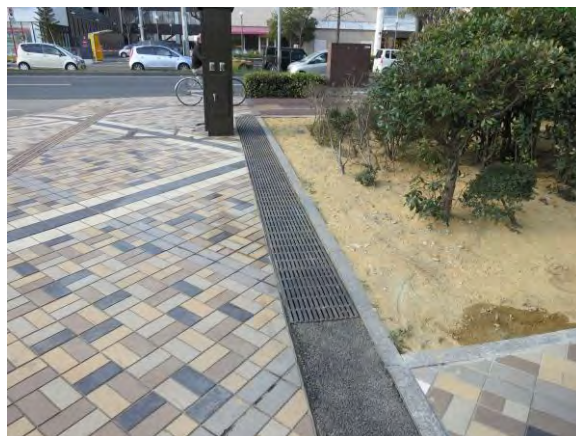
(2013. 3. 28)

鉄製の蓋が残る所も

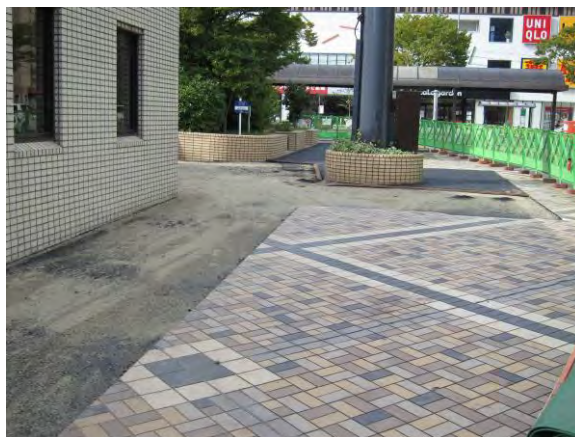
(2011. 10. 2)

補修途中

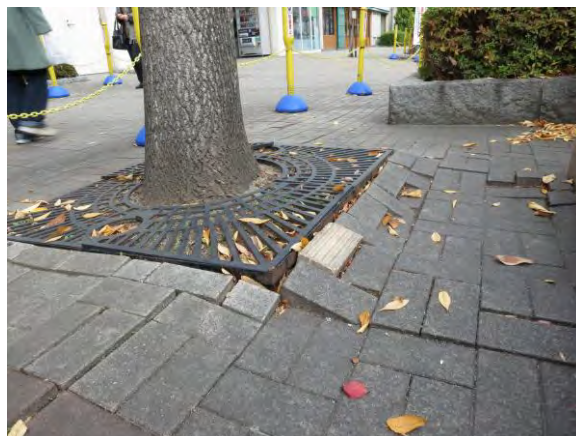
(2012. 11. 30)

未だに手つかずの所も

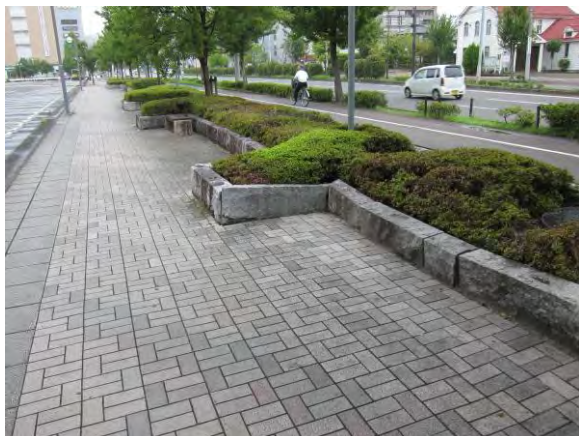
(2011. 8. 24)

補修後 周りの御影石は傾いたまま

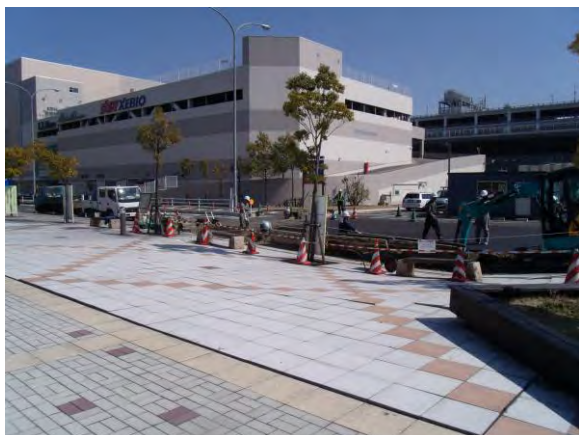
(2011. 4. 6)

版全体の浮き上がり  
(別角度から土岐氏撮影)

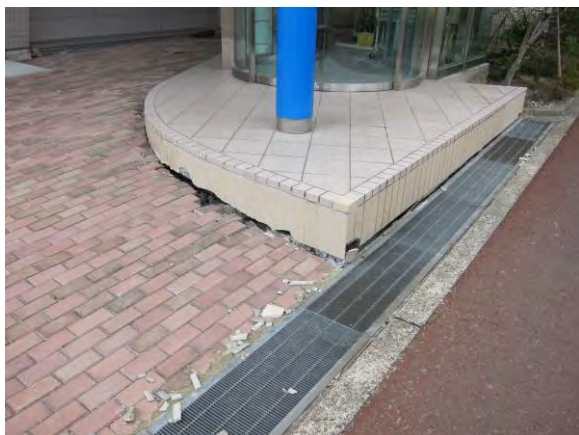
(2011. 4. 2)

・ 建物の立ち上がり部・アプローチ  
地面と建物との間に生じた隙間

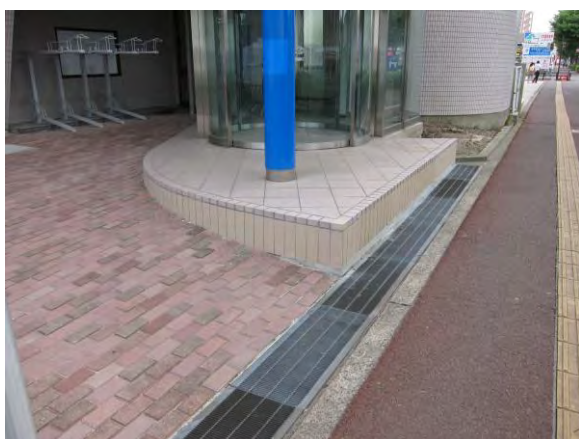
(2011. 6. 12)

修繕後

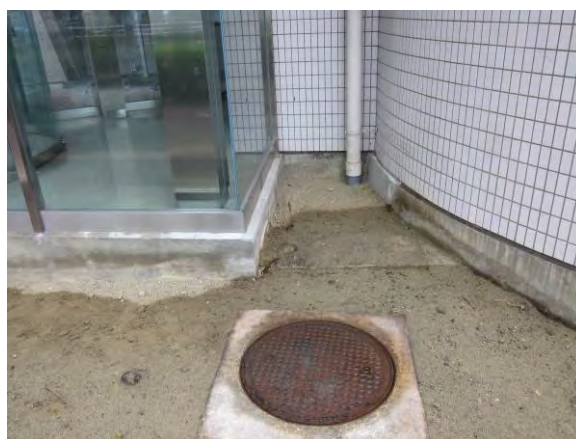
(2011. 6. 12)

修繕後

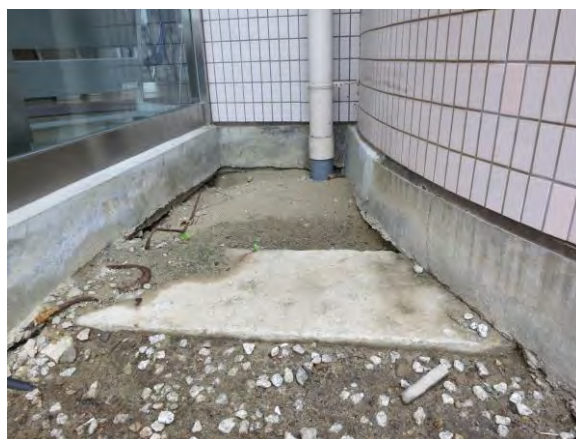
(2013. 3. 28)

僅かだが沈下が進行している

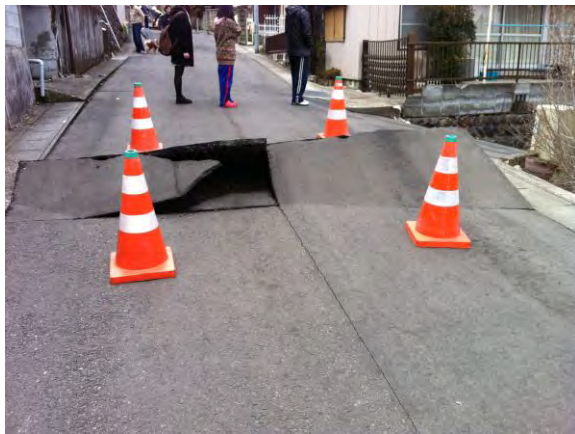
(2011. 3. 11)

#### 舗装表面に生じた座屈

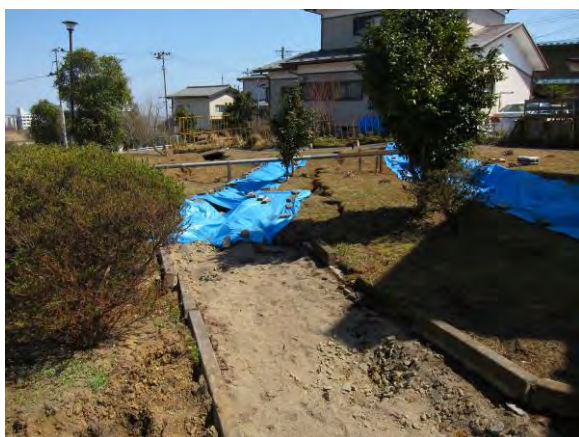
(2011. 4. 1)

### 地割れが出来た公園

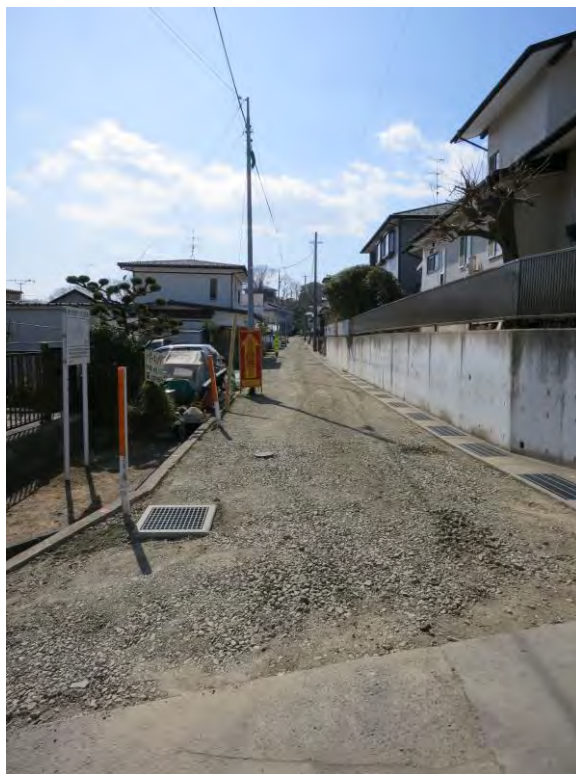
(2013. 3. 23)

ようやく路盤が出来上がった

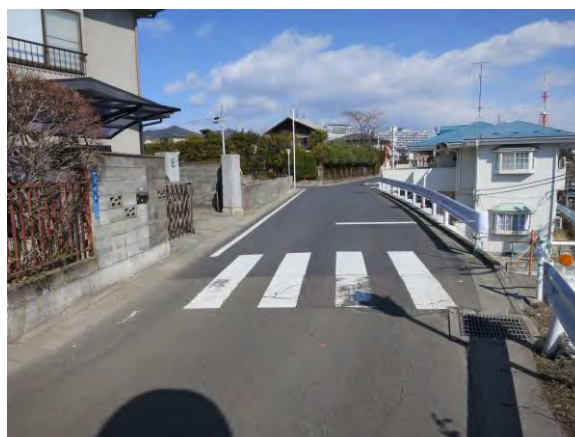
(2013. 3. 23)

通行止め解除

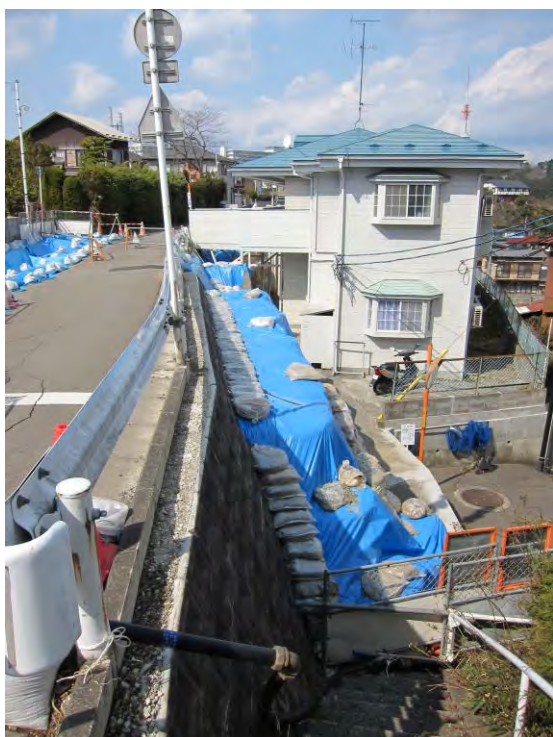
(2012. 3. 28)

さらに土嚢が積まれた

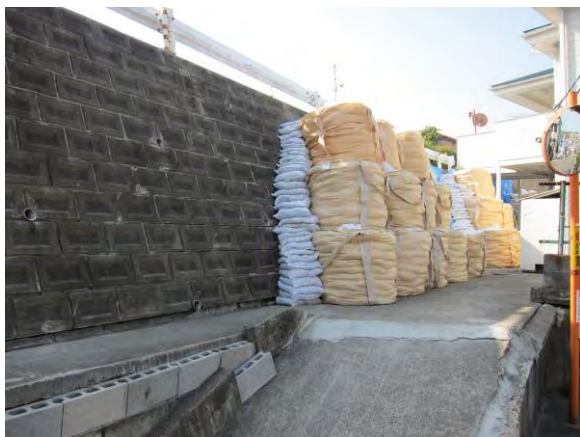
(2011. 4. 10)

石垣の移動を押さえるために置かれた  
土嚢（別角度から）
