# 東日本大震災の被害報告（建物・宅地）

東北工業大学工学部 都市マネジメント学科  
教授 村井貞規

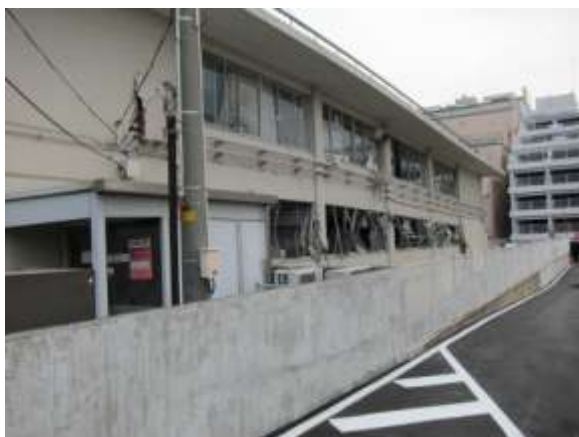
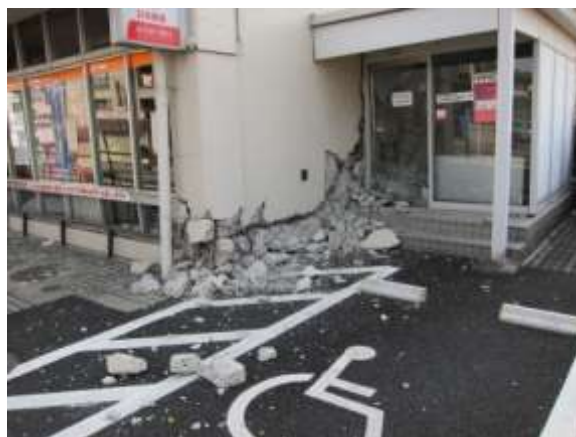
## はじけた柱と曲がった窓のフレーム

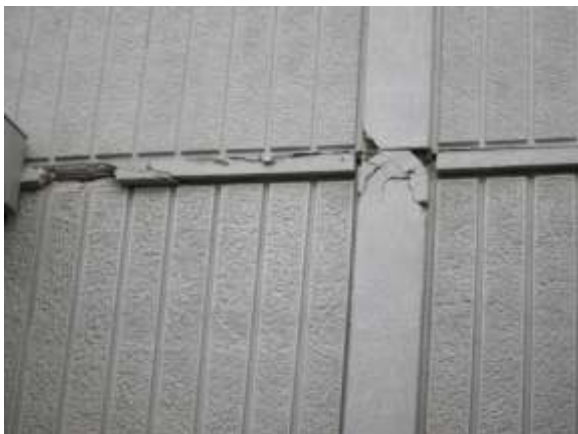
拡大写真

北側の柱の欠損（撮影:越後 滋氏）

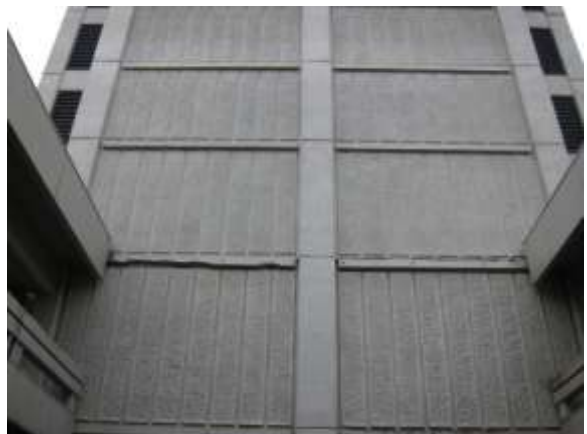
西面 東に比べると被害はやや軽微

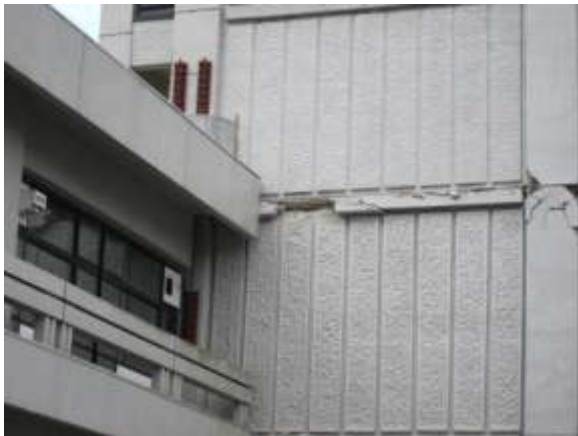
補強部分

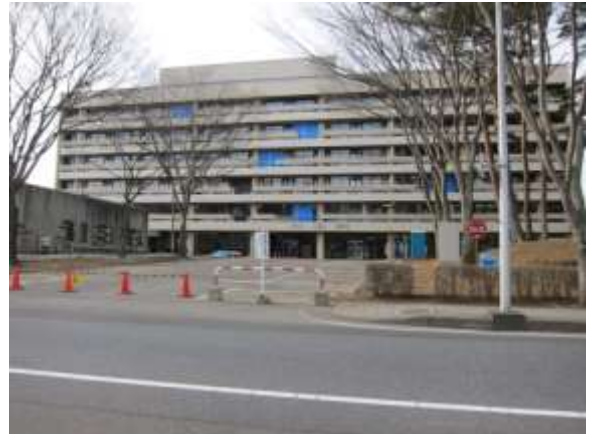
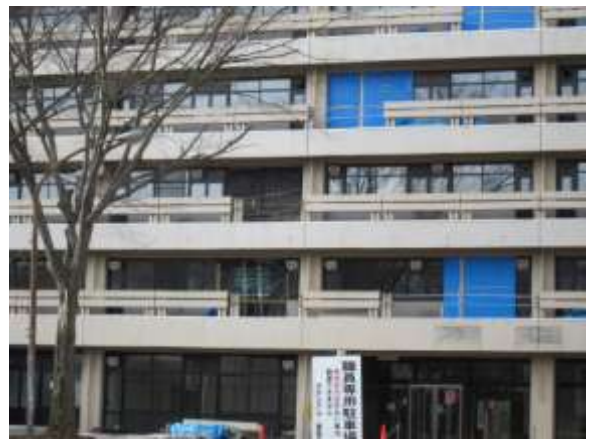
取り壊しが決まった工学部金属系の建物

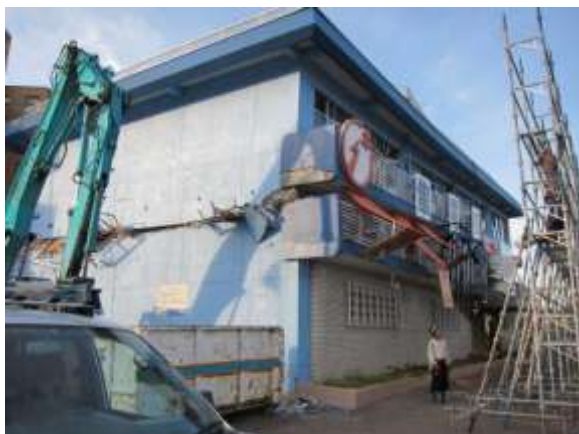
### 2 階南側部分が座屈で消滅

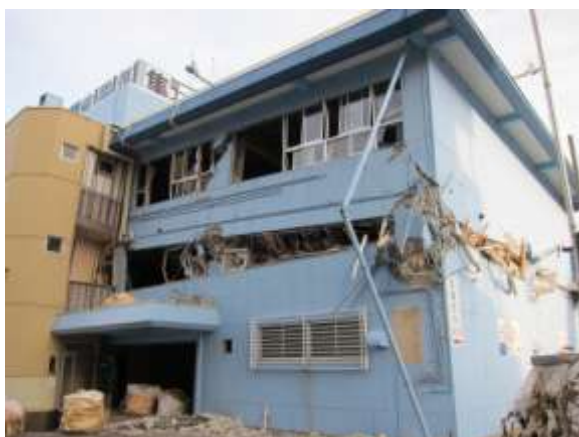
2 階が完全につぶれなかったのは左側（西側）の階段のおかげ？

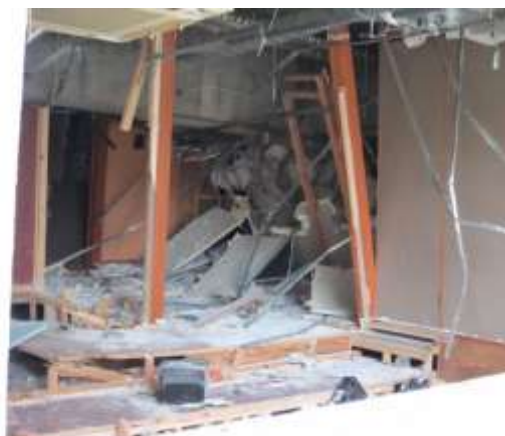
### 2 階南側の座屈した側の内部

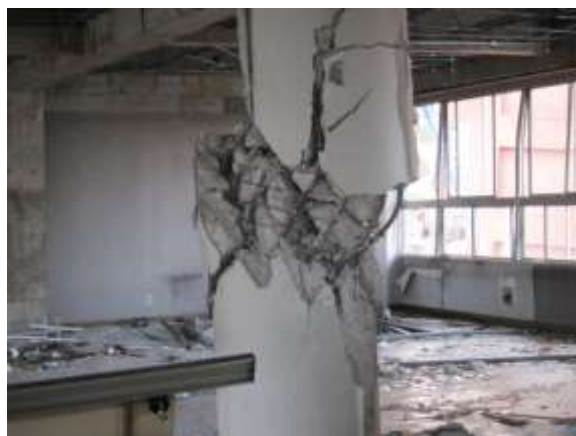
### 3 階南側の柱

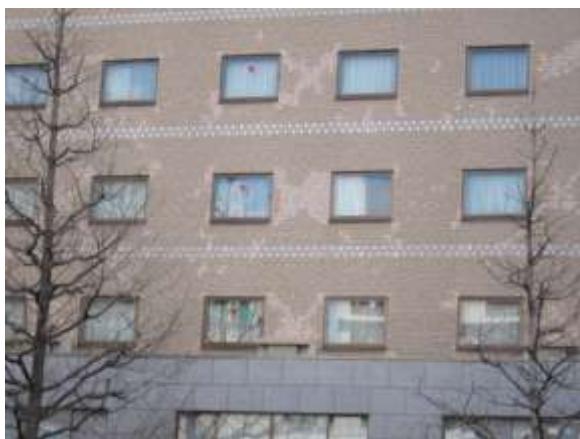
修理跡 被災箇所が明確に

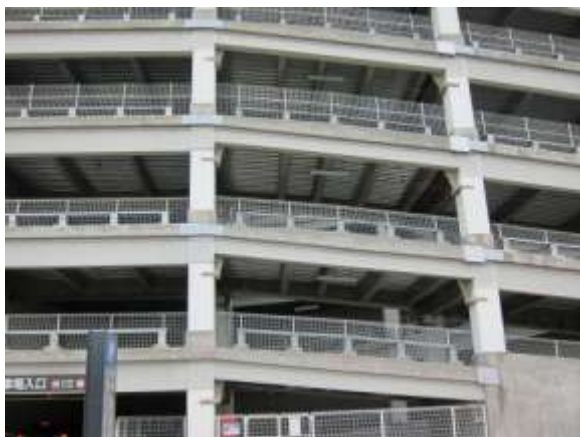
地震で中央スパンの細い梁が数本落ち  
補強して復旧した商業ビルの車路

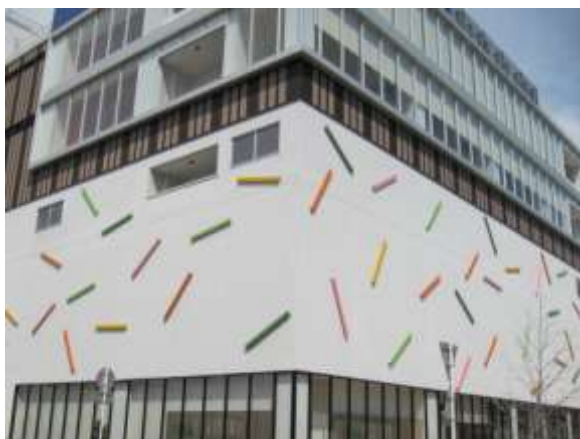
白い壁面の横方向の溝は補修跡

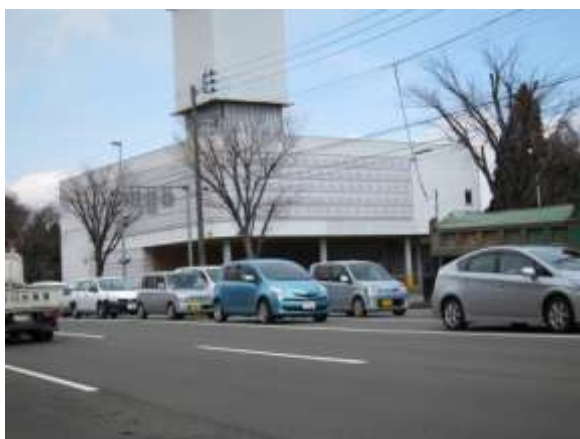
ガラス部分がパネルで覆われた

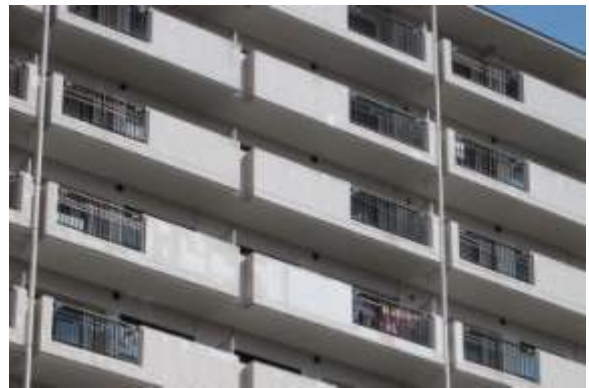
ベランダタイルの修理跡

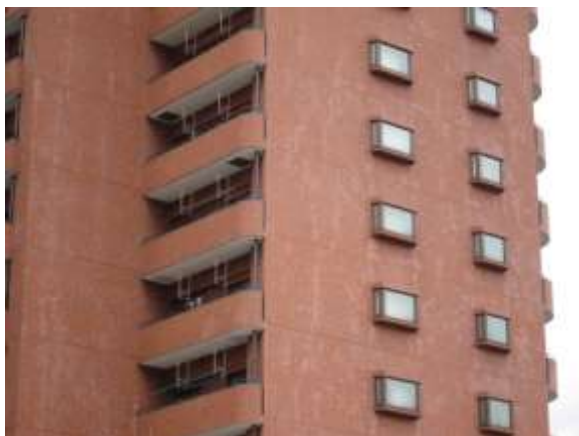
## 壁面全体の修理跡

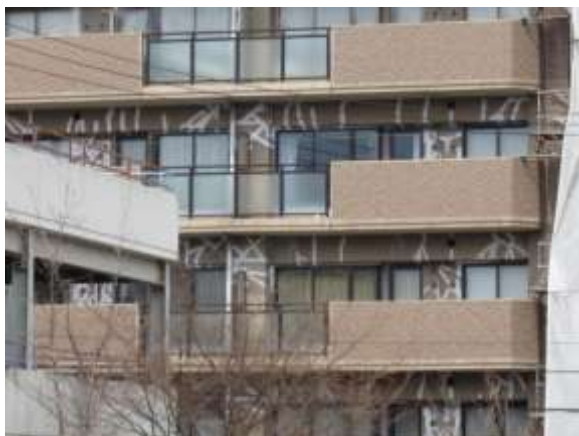
修復中

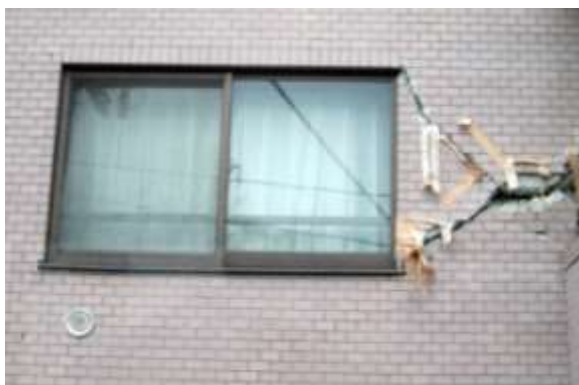
## 窓際の詳細

## マンション外壁のせん断破壊

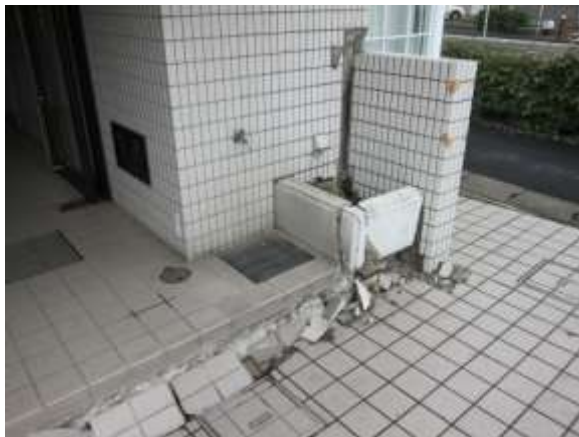
建物と外構との取り付け部の被害  
地盤沈下による被害が多い

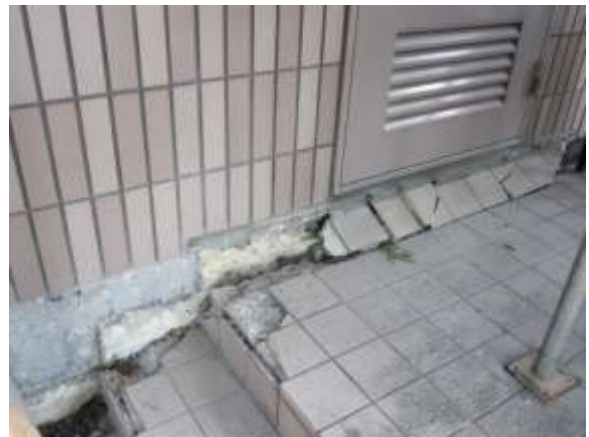
階段部分の沈下

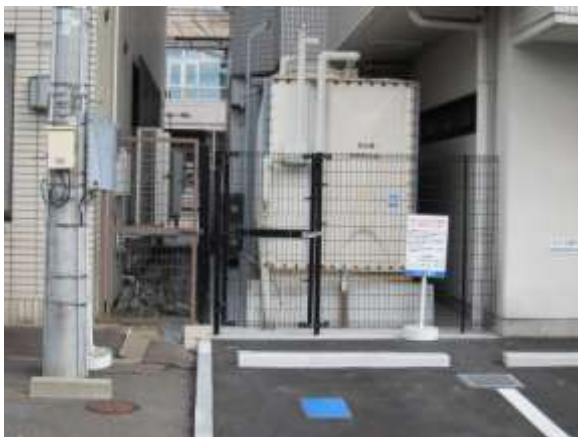
傾きを直し駐車場も再舗装

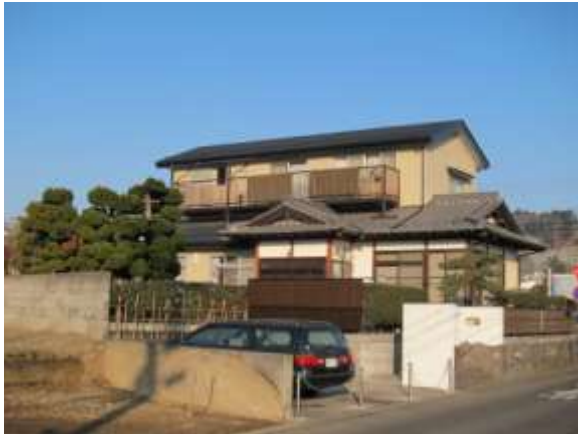
二階と一階の一部を瓦屋根からトタン  
屋根に

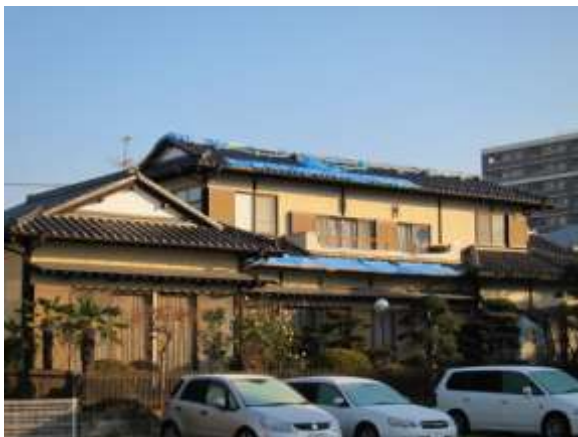
大分数は減ったがほぼ1年経過しても  
残る棟瓦被害の跡

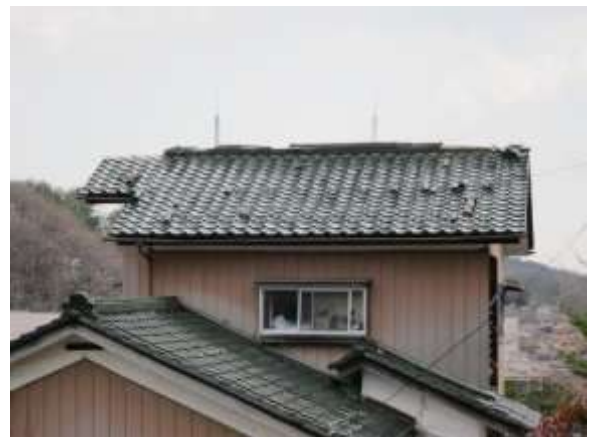
棟瓦が散乱したままの空き家

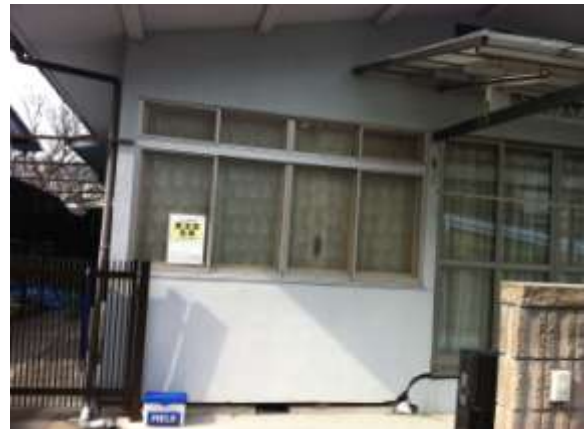
「要注意宅地」の張り紙（三浦上総君撮影）

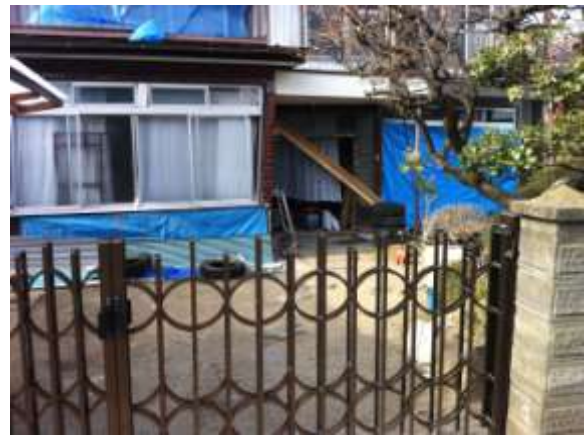
傾いた壁（三浦上総君撮影）

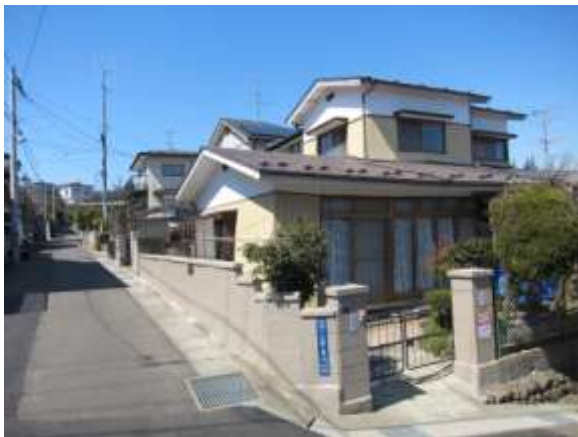
傾いた壁

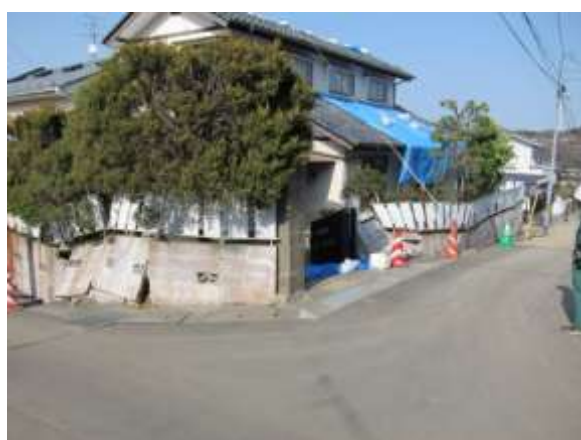
数カ所で倒れかかった塀

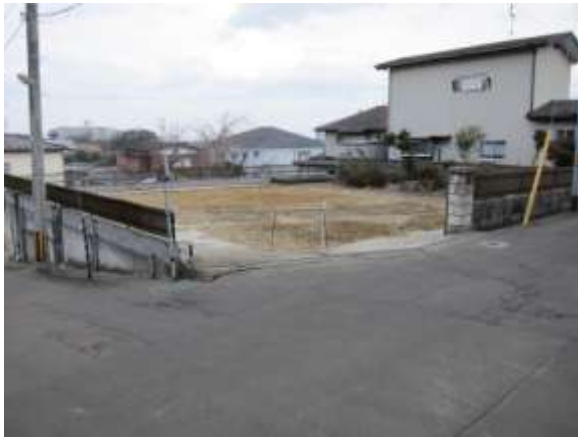
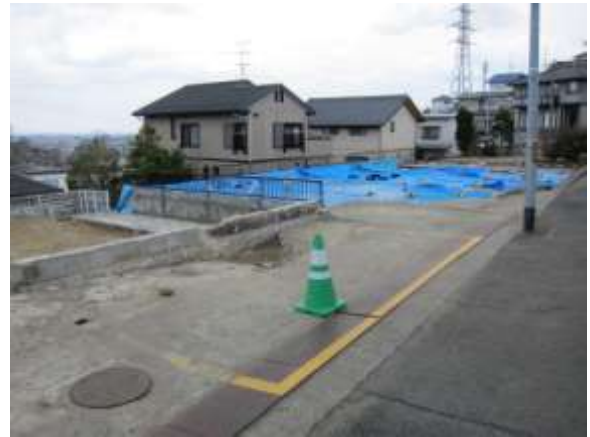
痛んだ住宅は取り壊されて更地に

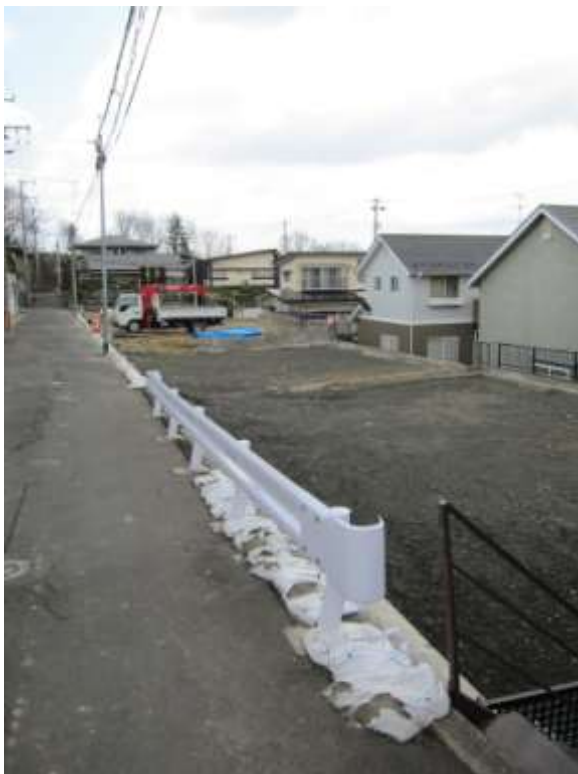
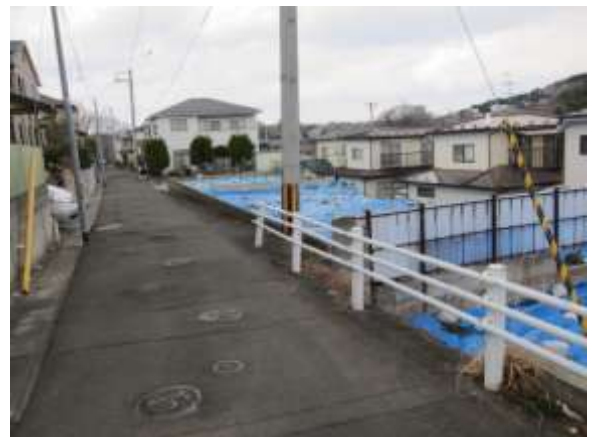
連続して更地になる傾向がある
