# 東日本大震災の被害報告（道路・舗装）

東北工業大学工学部 都市マネジメント学科

教授 村井貞規

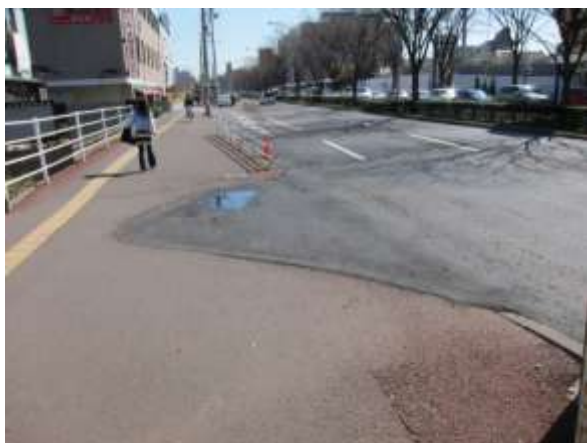
(2011. 4. 1)

沈下した車道・歩道の暫定補修

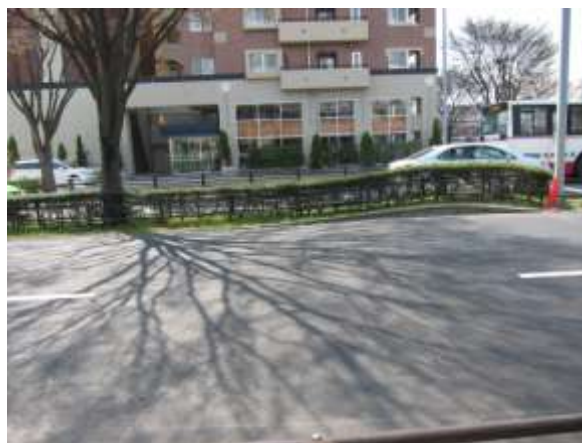
(2011. 4. 16)

波打つ車道・中央分離帯

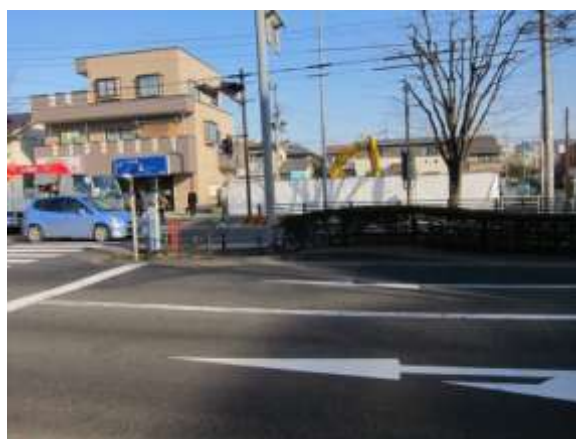
(2012. 3. 16)

反対側

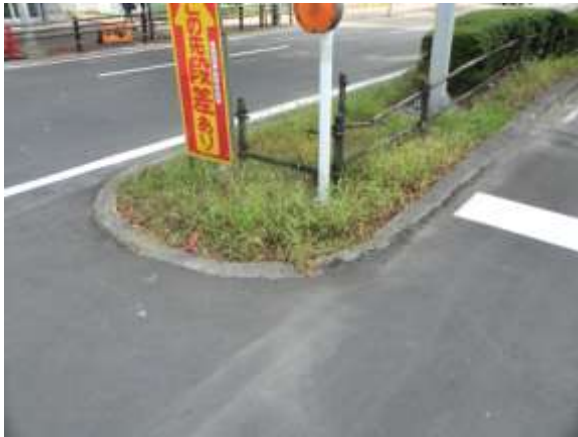
(2011. 9. 25)

沈下した中央分離帯

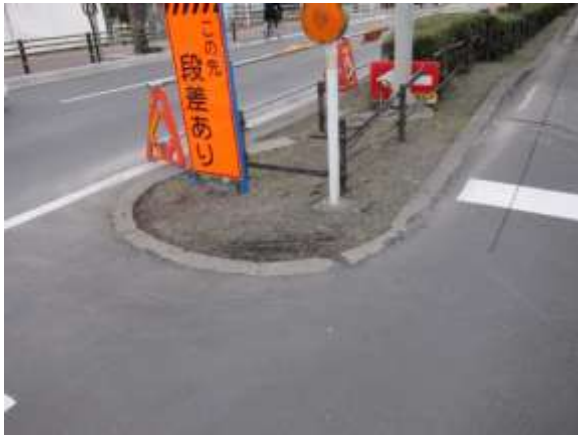
(2012. 3. 21)

1年後も状況変わらず

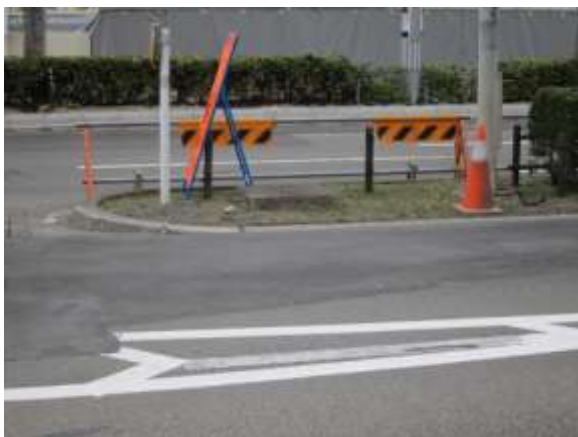
(2012. 3. 30)

結果として浮き上がった路上施設

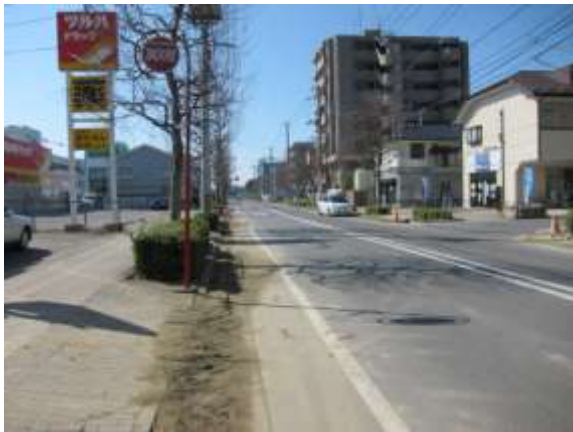
(2011. 4. 1)

側溝にたまった噴砂

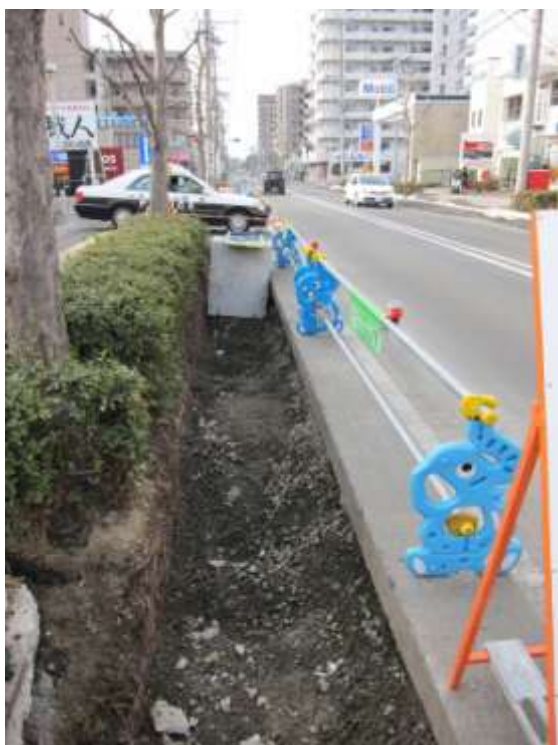
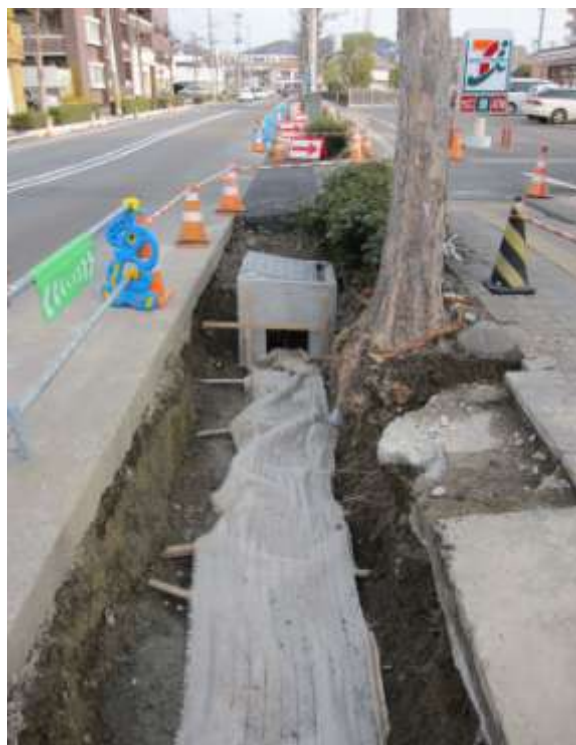
(2012. 3. 8)

本格的な再建が開始された

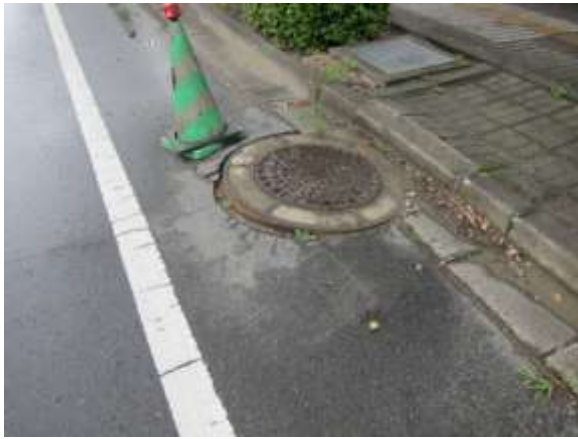
(2011. 9. 1)

マンホールの浮き上がり

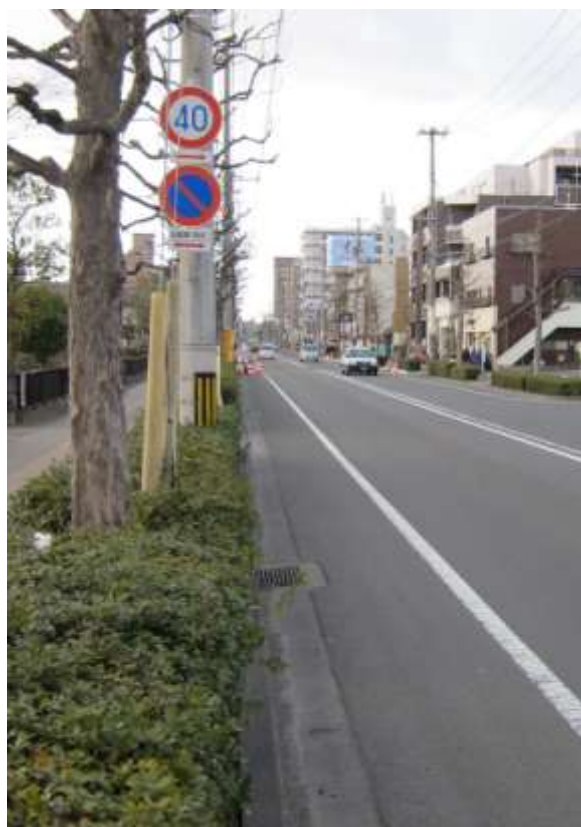
(2012. 3. 21)

車道に生じた凹凸

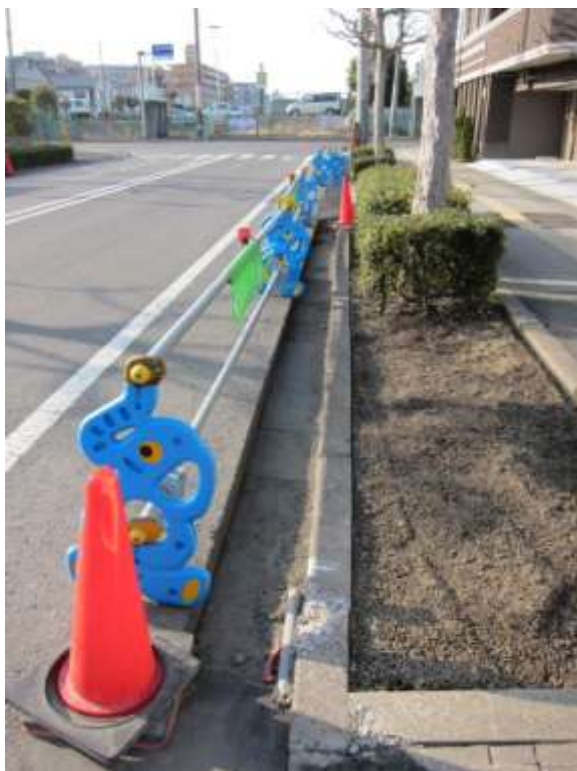
(2012. 3. 16)

車道端に生じた舗装と側溝の段差

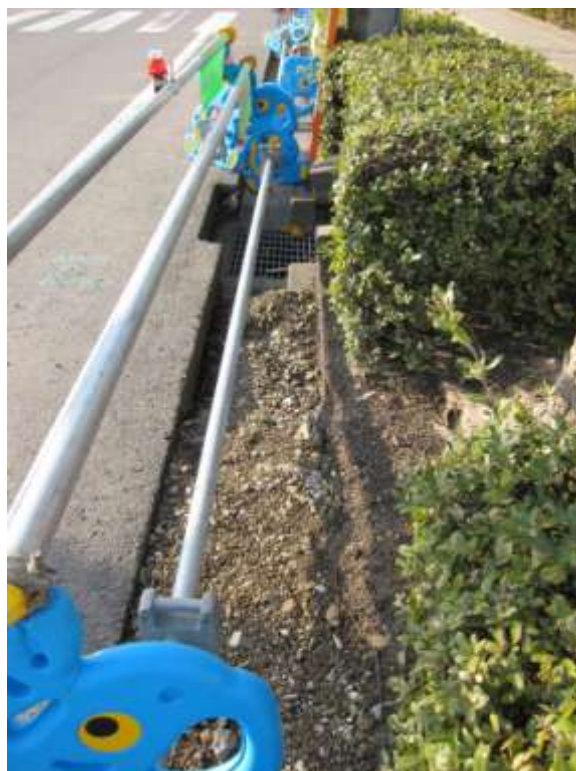
(2012. 3. 16)

側溝の沈下

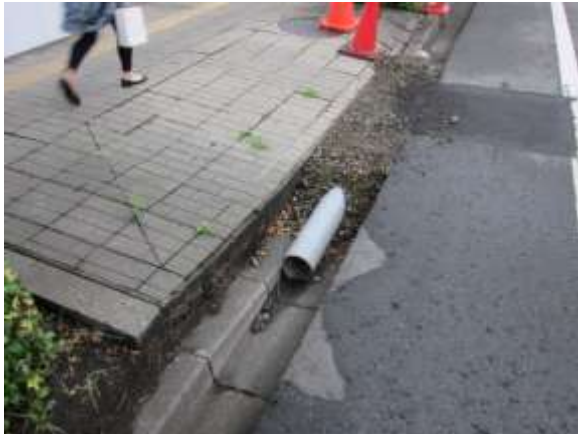
(2011. 8. 23)

側溝に水を流す工夫

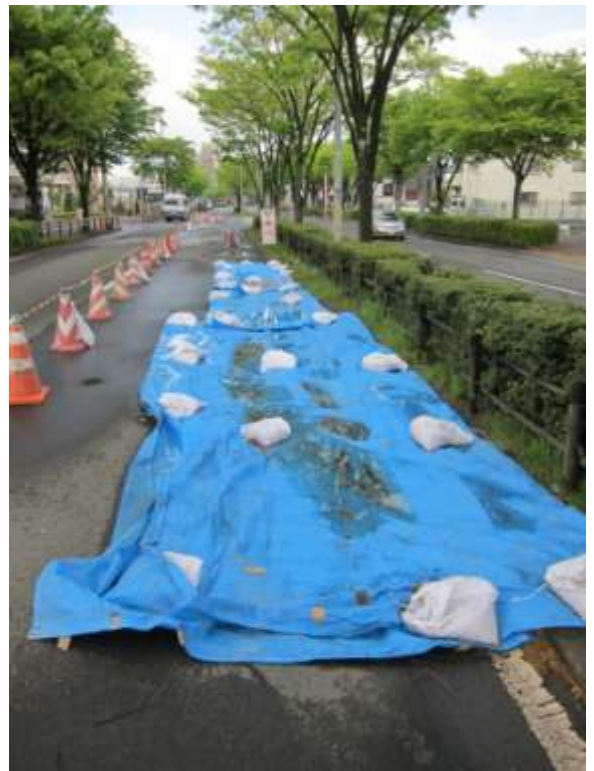
(2011. 5. 10)

手前にはブルーシートがかけられた

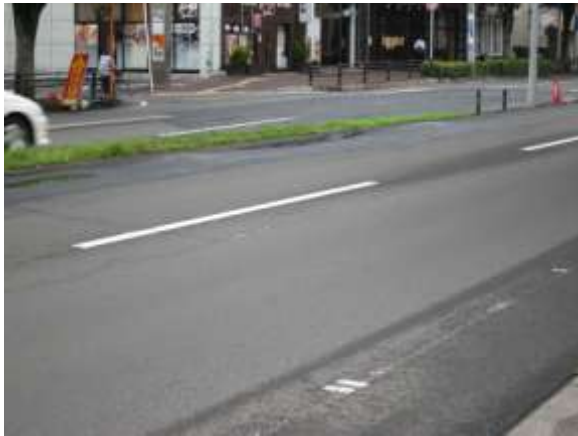
(2011. 8. 24)

中央分離帯の縁石が見えない

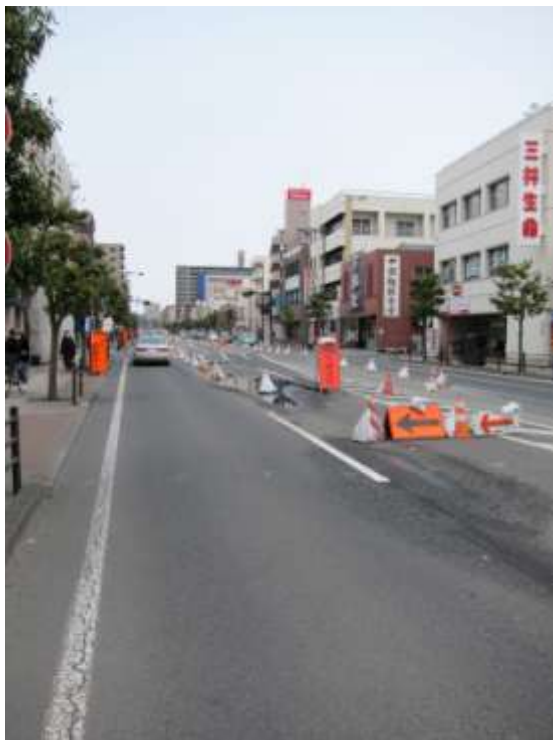
(2011. 4. 2)

地下鉄路線上の道路（排水性舗装）に生じた凹凸（長町）

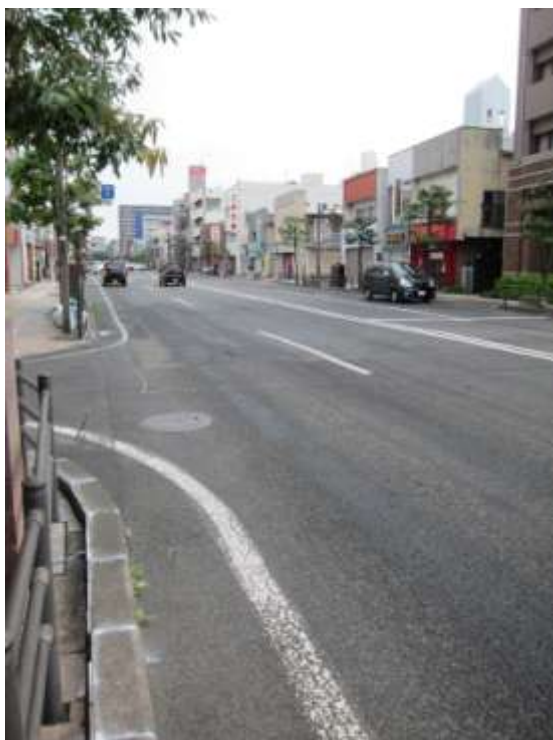
(2011. 8. 24)

オーバーレイで排水機能が失われた所も多い

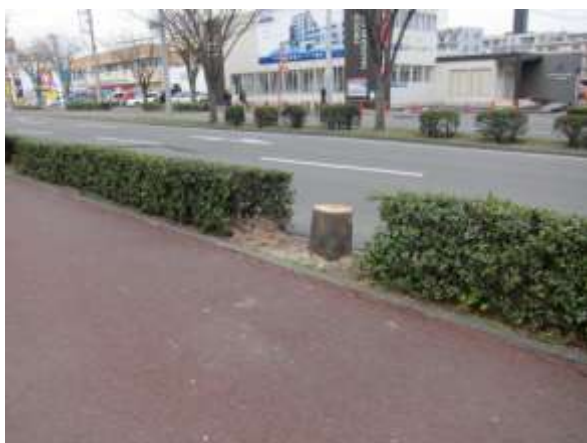
(2011. 4. 2)

沈下した車道に向かって傾いたため伐採された街路樹

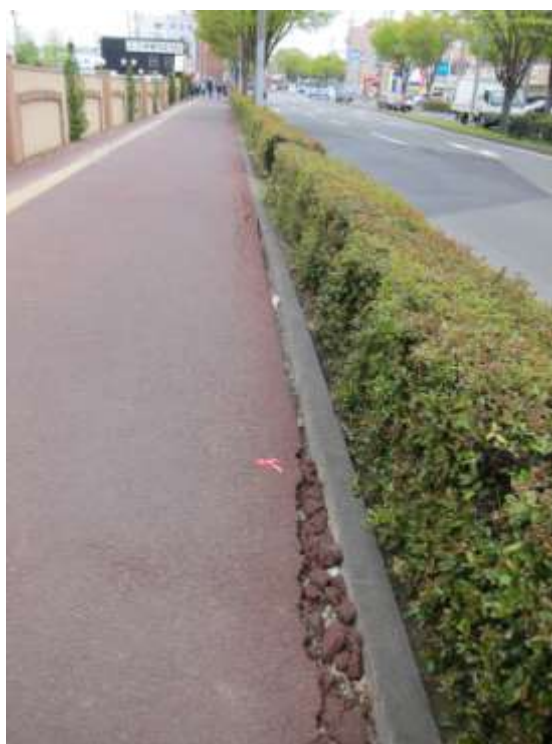
(2011. 4. 30)

車道側に傾いた低木の街路樹

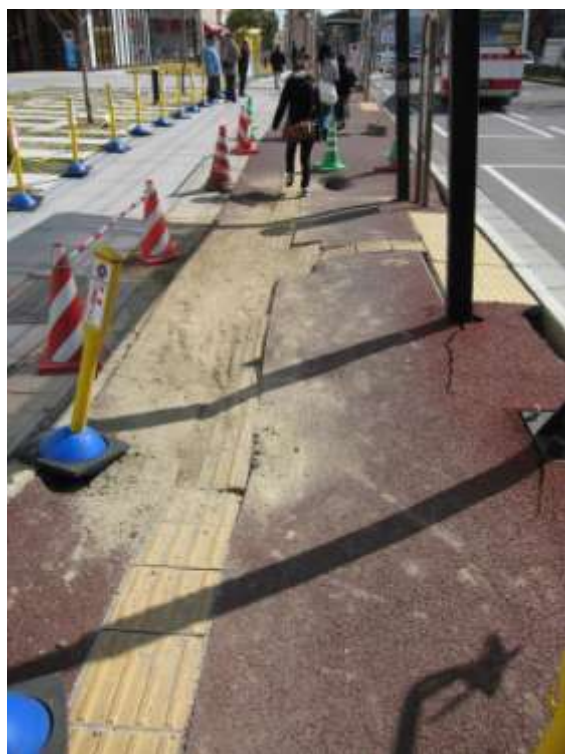
(2011. 4. 1)

地下埋設物（地下道）があるため沈下した歩道と噴砂

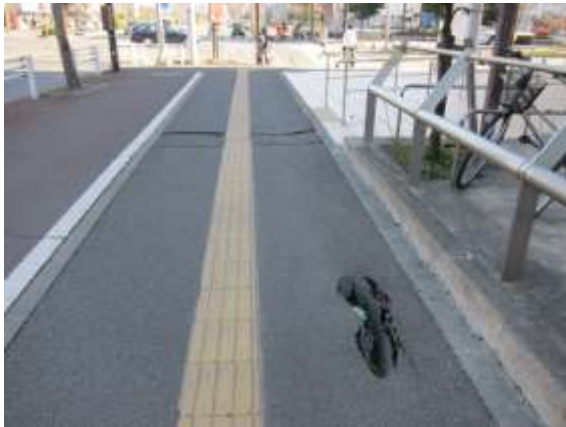
(2011. 4. 6)

歩道上に生じた穴

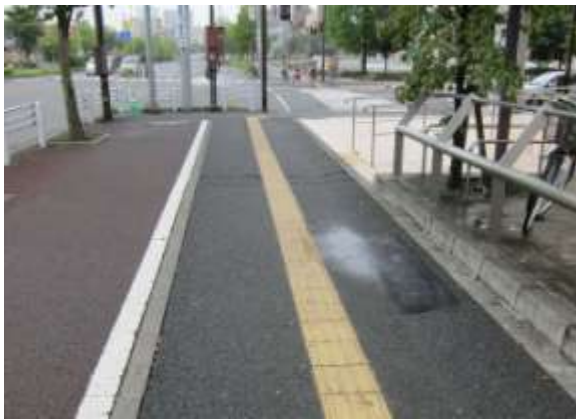
(2011. 8. 24)

塞いだものの沈下が続く

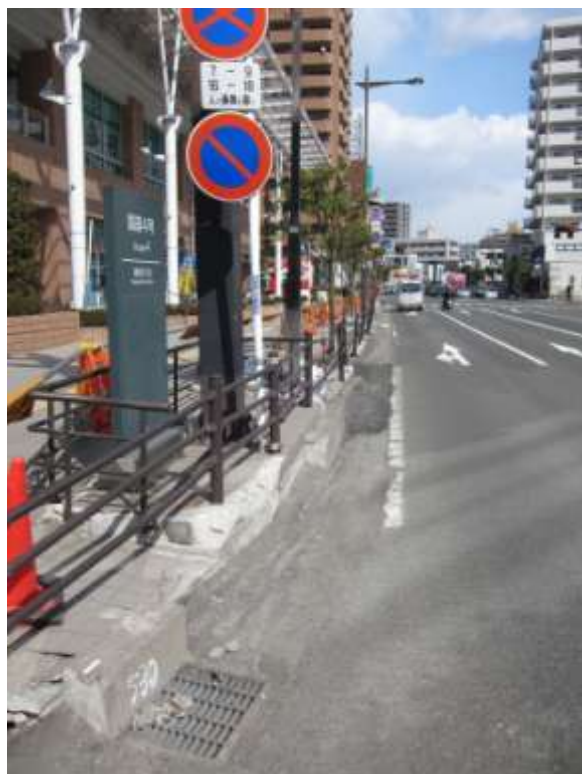
(2012. 3. 26)

地盤沈下で傾いた道路占用物（長町）

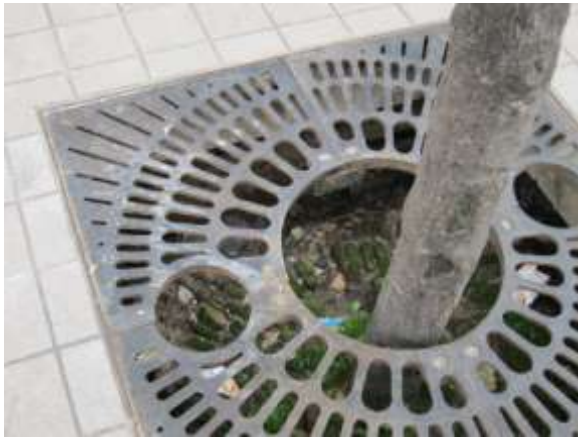
(2011. 4. 30)

街路樹の足下が数十 cm 沈下

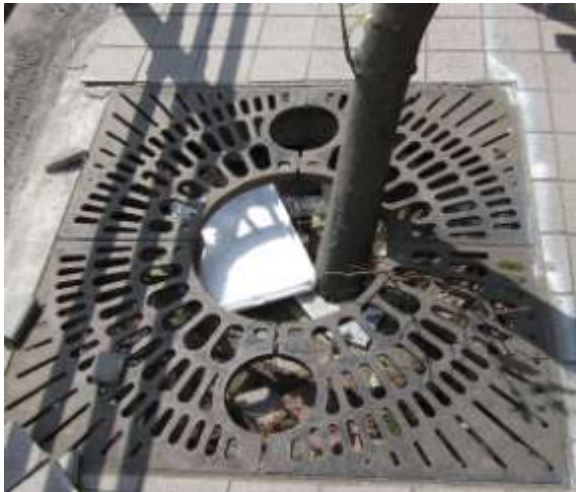
(2012. 3. 26)

空隙にゴミがたまっただけ

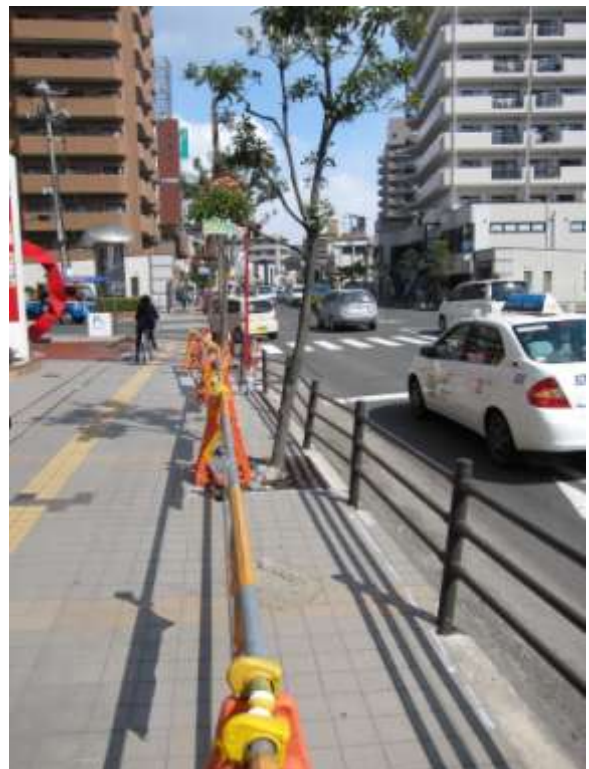
(2012. 3. 26)

歩道の柵の足も沈下（この下は空洞？）

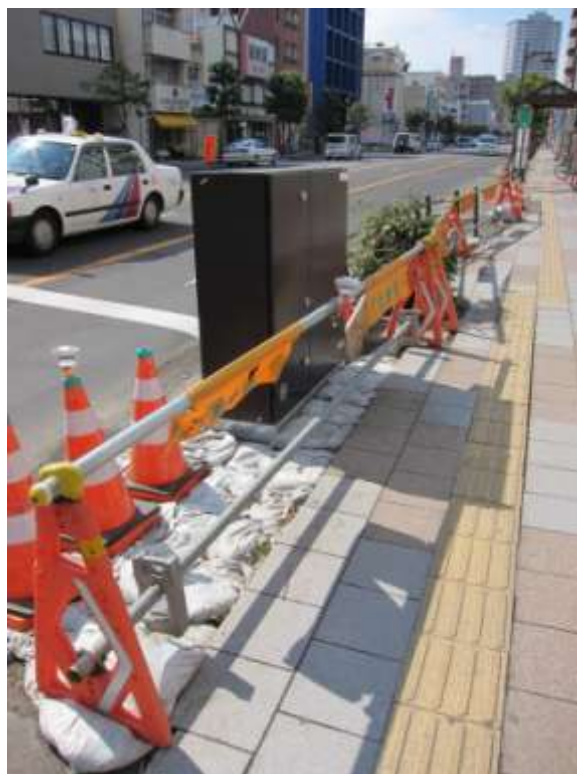
(2012. 3. 26)

柵が撤去されただけ

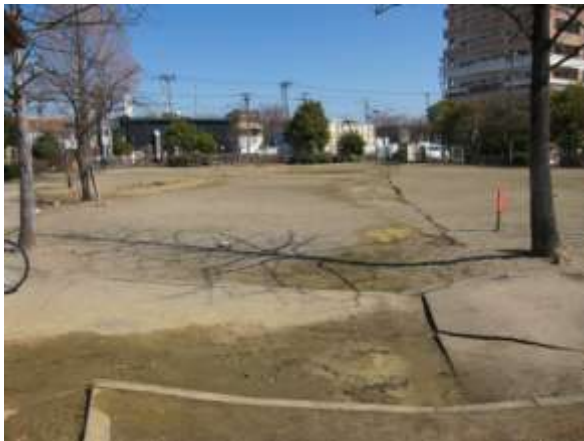
(2011. 4. 1)

地下鉄路線の幅で生じた沈下

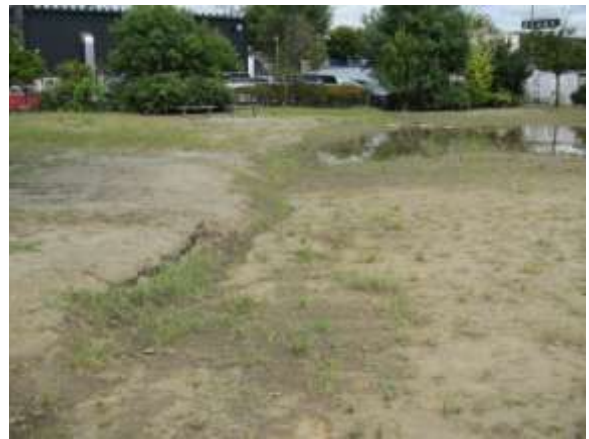
(2011. 9. 25)

生じた段差 沈下した側に噴砂がたまっている

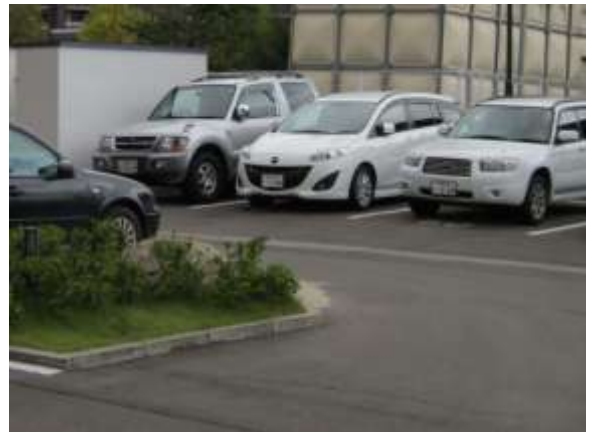
(2011. 10. 2)

集められた駐車場の噴砂（中央植込み）

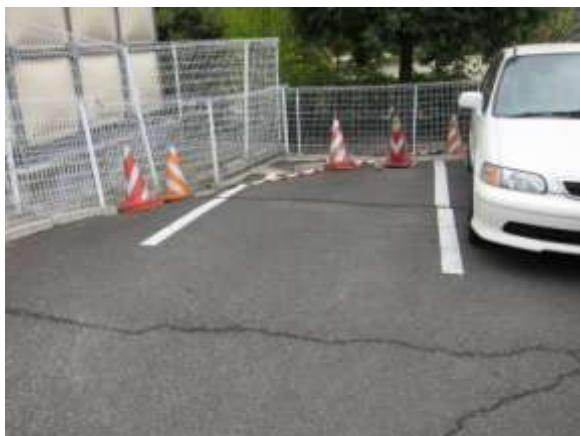
(2011. 5. 5)

前掲公園先の店舗の駐車場

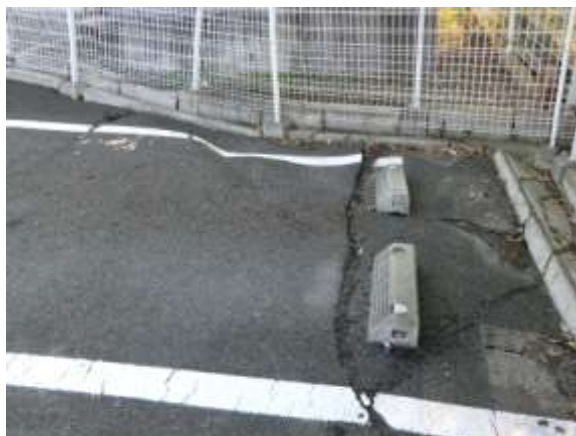
(2011. 10. 8)

奥側の沈下

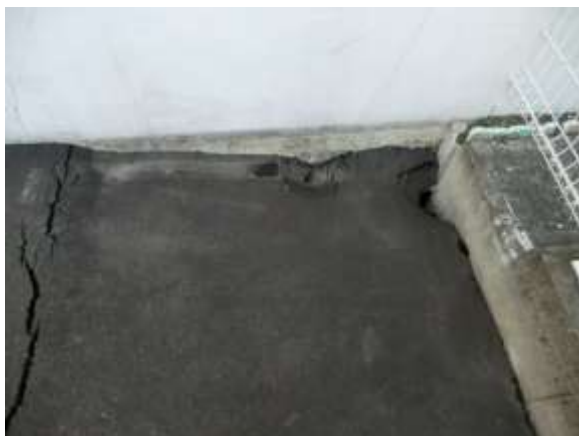
(2011. 10. 8)

沈下と穴の拡大が進む

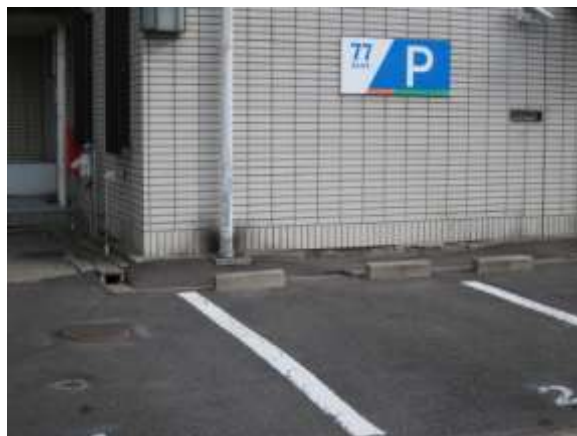
(2012. 3. 26)

全く手が付けられていない

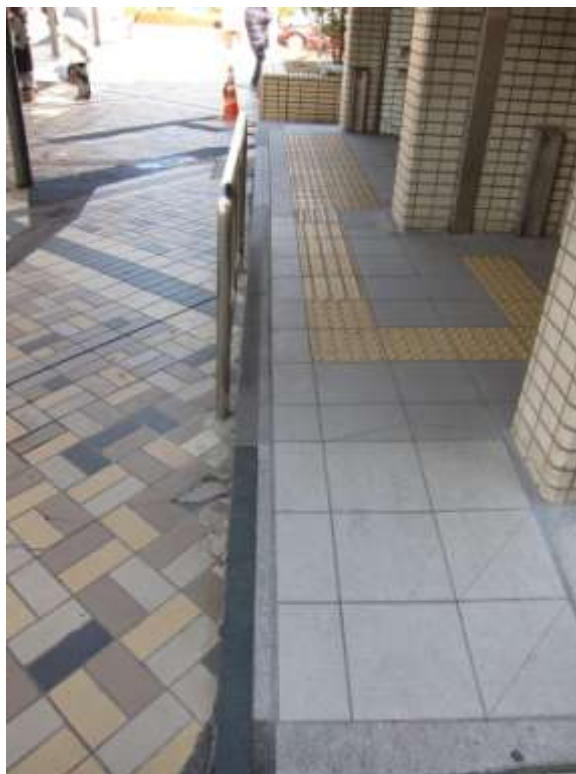
(2012. 3. 14)

コンクリートが割れて平板がはがれた  
地下鉄入口

補修完了

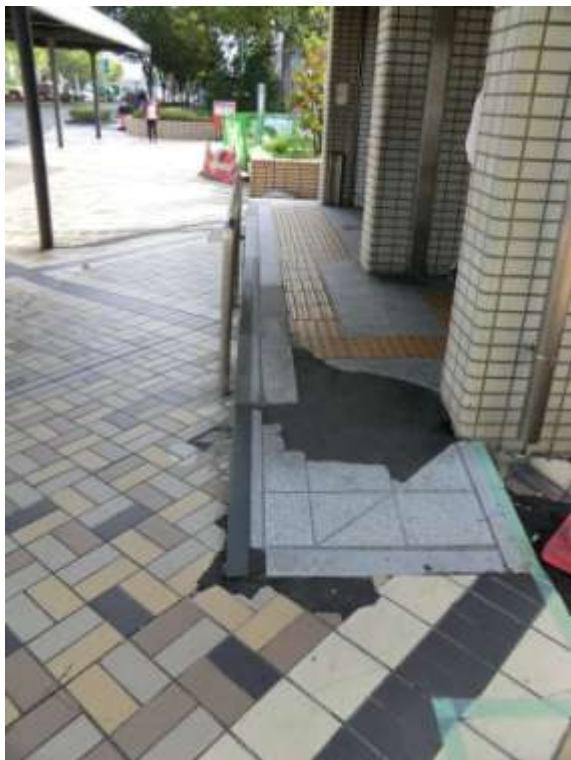
(2011. 9. 29)

暫定補修後

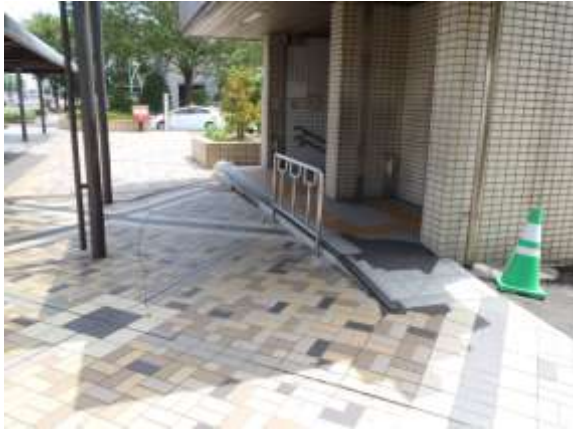
(2011. 8. 6)

別角度から

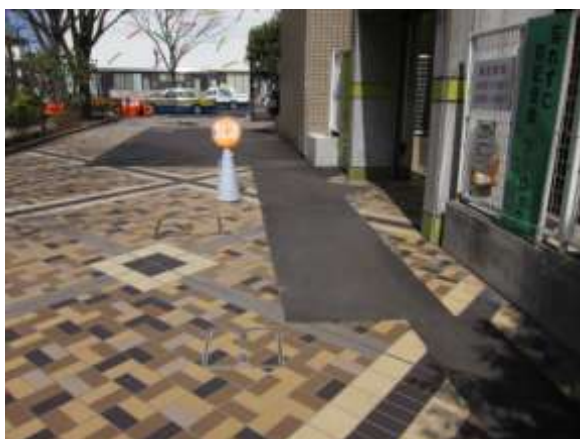
(2012. 3. 21)

平板のひび割れ

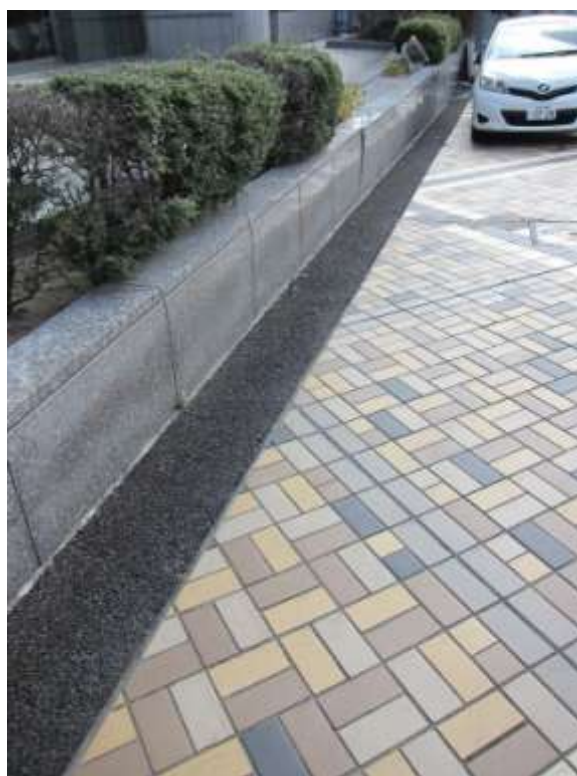
(2012. 3. 21)

押されて割れた側溝の鉄製の蓋

アスコンで埋められた

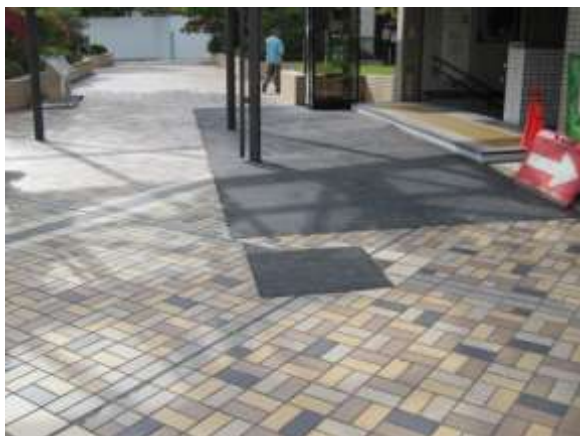
(2011. 10. 2)

地下鉄エントランス

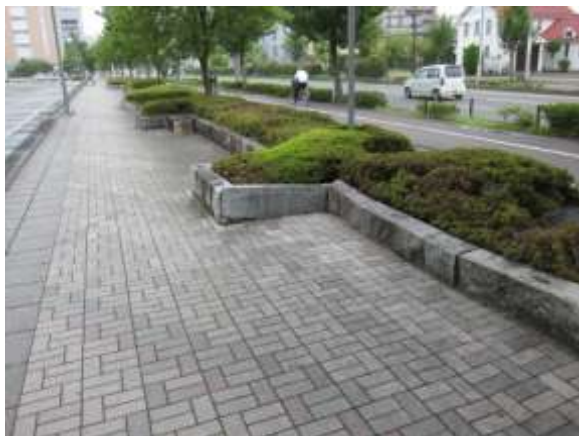
(2011. 8. 24)

ショッピングモールのブロック舗装

補修後 周りの御影石は傾いたまま

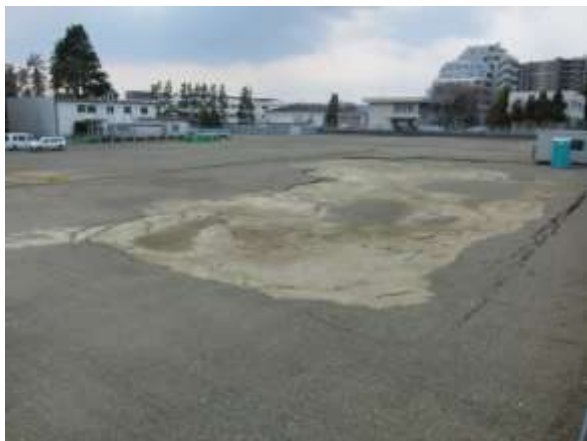
(2011. 4. 2)

更地（以前は自動車学校）に生じた噴砂の跡 1

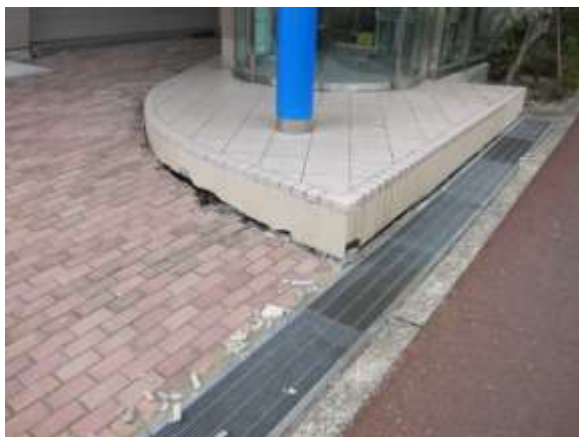
(2011. 4. 2)

・ 建物の立ち上がり部・アプローチ  
地面と建物との間に生じた隙間

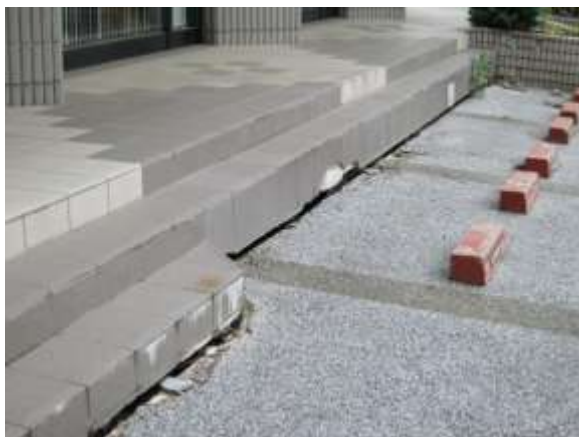
(2011. 7. 10)

駐車場と建物との間に生じた隙間

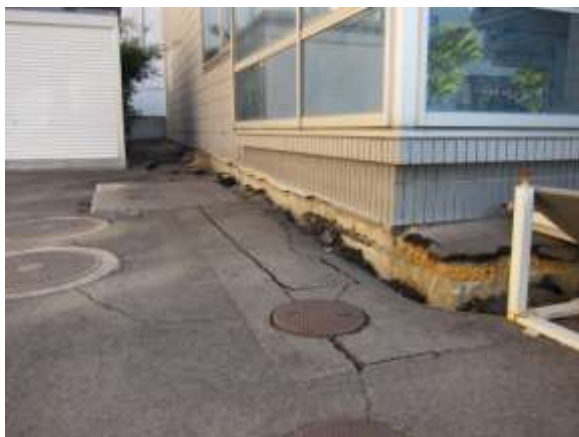
(2011. 9. 26)

路面がかなり沈下していることが分かる

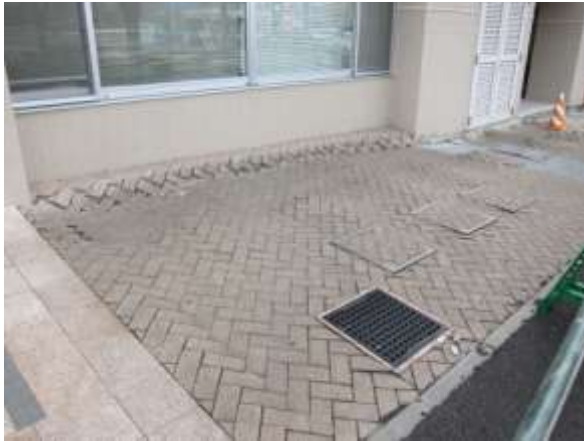
(2011. 4. 2)

インターロッキングブロック舗装  
接続部の地盤が沈下

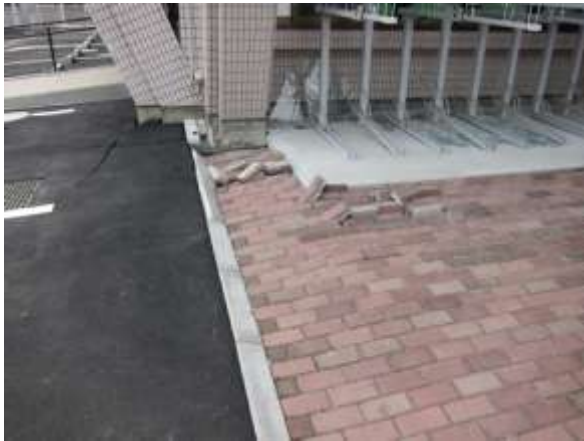
(2011. 4. 2)

飛び出たブロック

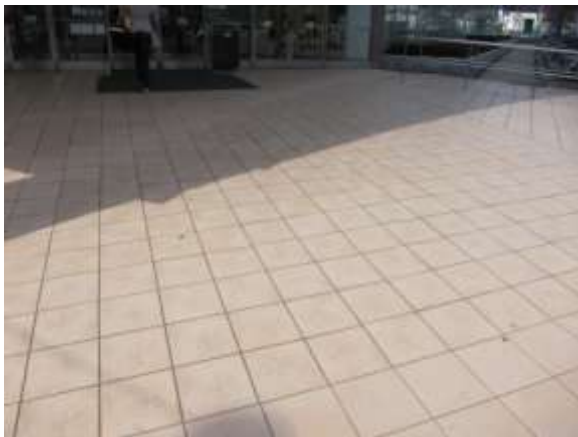
(2011. 8. 24)

建物部分の構造とそれ以外の地面の部分でせん断ひび割れが発生した。  
ショッピングモールのエントランス

更新（張り替え）

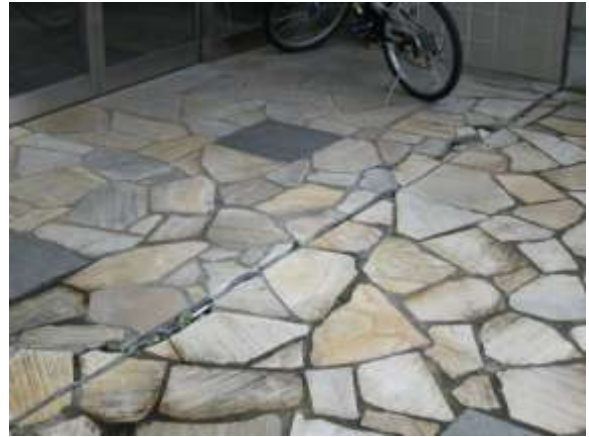
(2011. 7. 10)

割れた自然石のアプローチ縦方向に段差が生じている

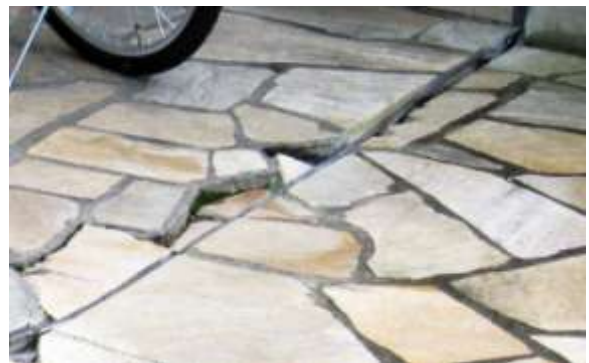
7 月 10 日の右上部分の拡大

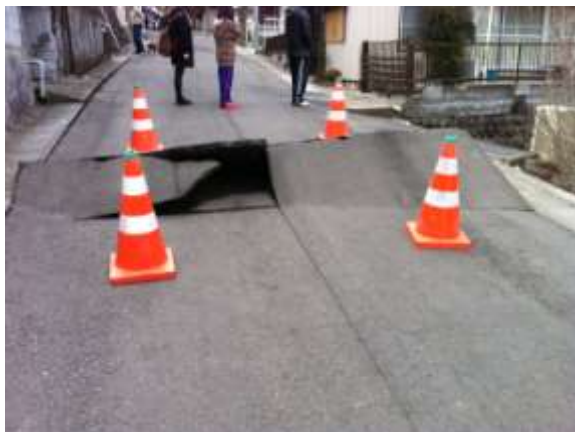
(2011. 3. 11)

#### 舗装表面に生じた座屈

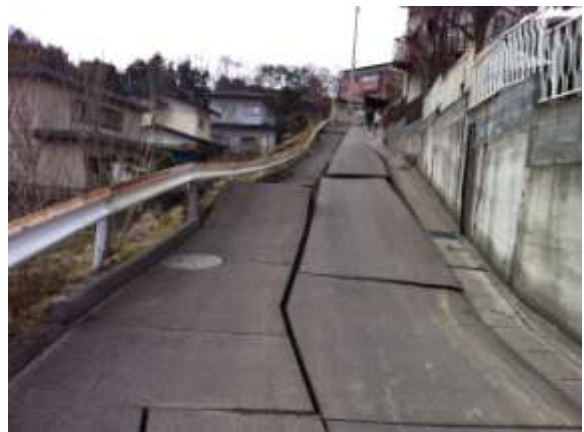
(2011. 3. 11)

#### 側面が滑り沈下した坂道

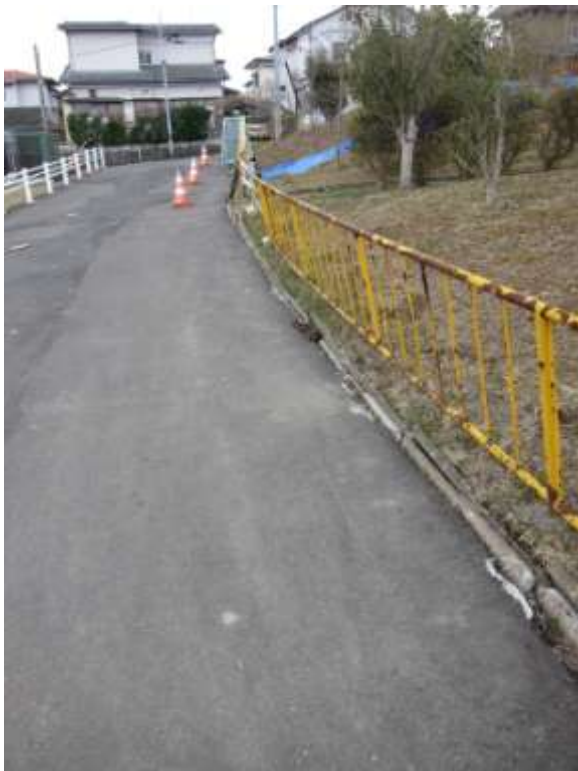
(2012. 3. 28)

側溝をつぶして再舗装

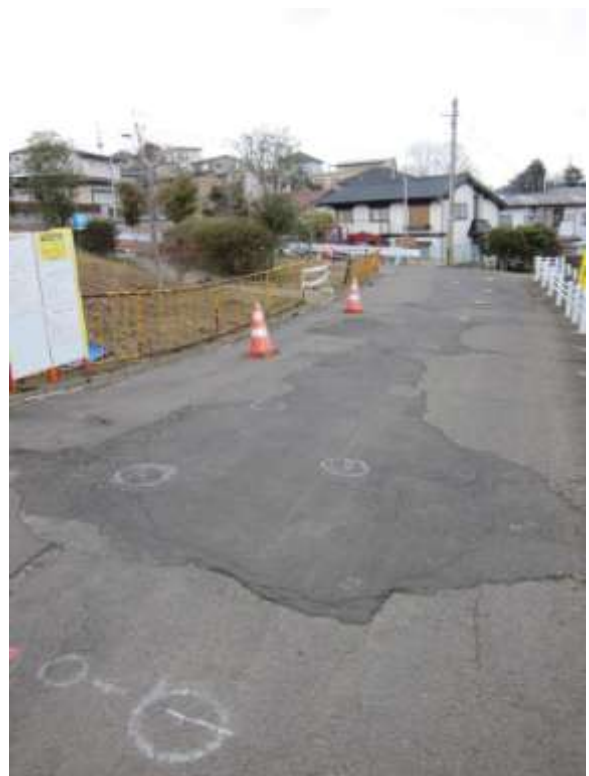
(2012. 3. 28)

ひび割れてはがれた舗装路面

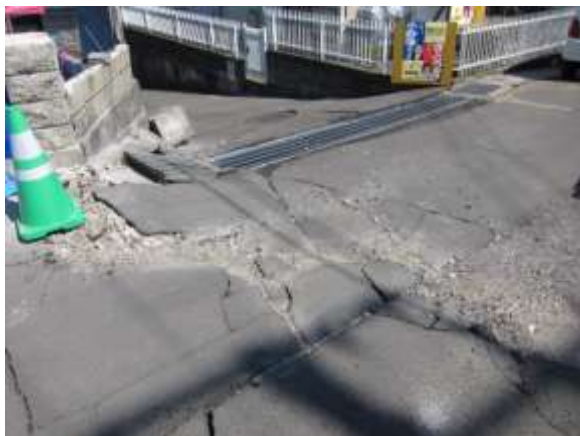
(2011. 4. 5)

家がなくなった他は変化なし

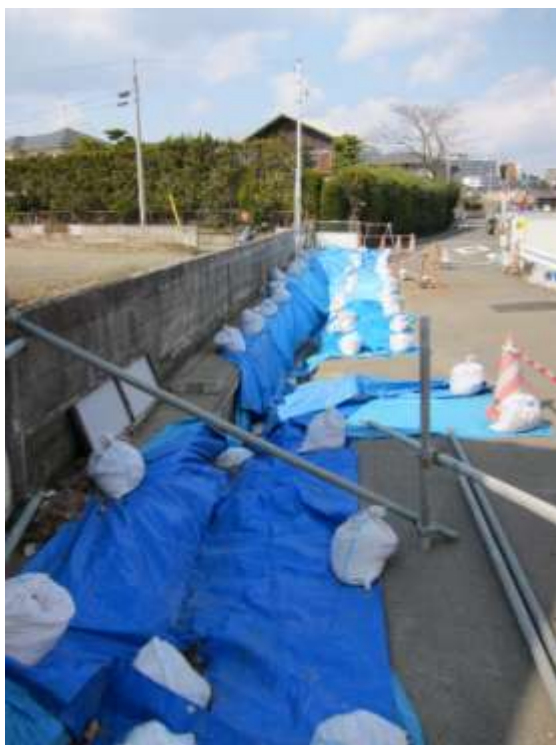
(2012. 3. 28)

・ 太白区青山  
側溝脇がひび割れて拡大

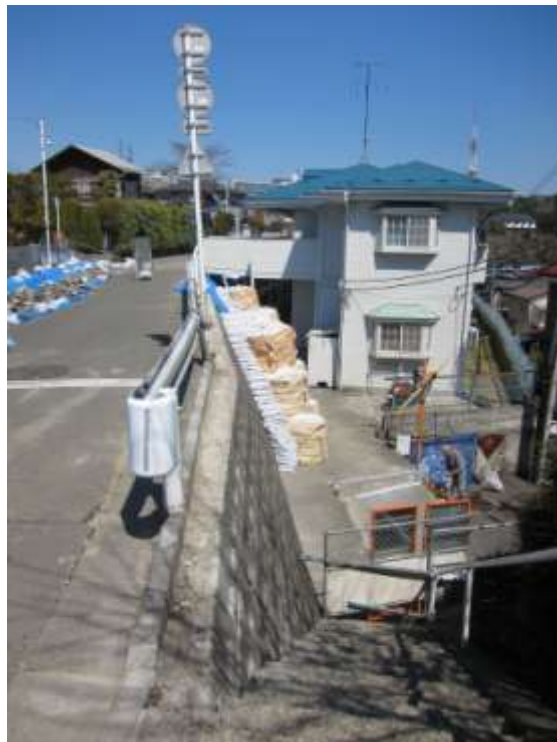
(2011. 4. 5)

石垣の移動を押さえるために置かれた  
土嚢（左の写真の道路の反対側）

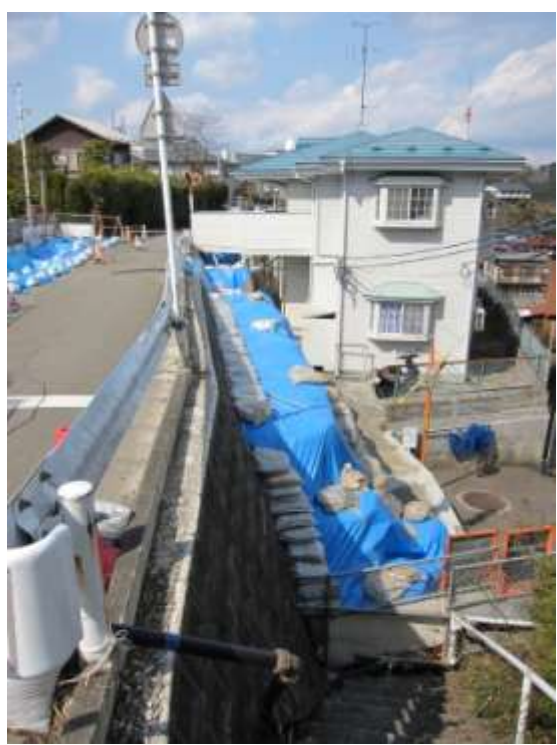
(2012. 3. 28)

さらに土嚢が積まれた

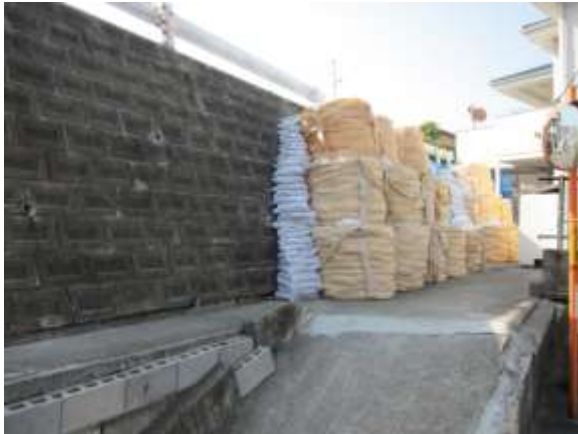
(2011. 4. 10)

石垣の移動を押さえるために置かれた  
土嚢（別角度から）
